تحلیل ریشه‌های خرابی چندراهه دود آب خنک موتور دیزل دریایی پرسرعت

چکیده

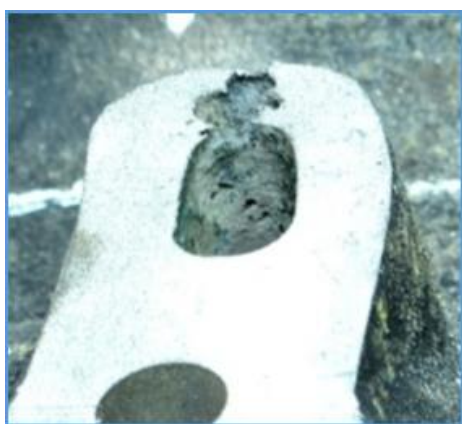
شکل ۱-ب) دیواره بین گاز و سیال خنک‌کننده در

مسیر دود سیلندر شماره ۳

شکل ۱- تشکیل حفره در مسیر عبور آب در چندراهه دود موتور دیزل دریایی

در نزدیکی راهگاه خروجی گاز به سیلندر کلکتور ایجاد شده است که در شکل ۱-ب نشان داده شده است. (۲) منطقه دوم مطابق با شکل ۲ دارای حفرات ریزی است و این حفرات هنوز باعث نشتی نشده است.

(۱) منطقه اول بحرانی شامل حفره‌هایی در سیستم خنک‌کننده در محل دیواره بین سیال خنک‌کننده و دود اگزوز

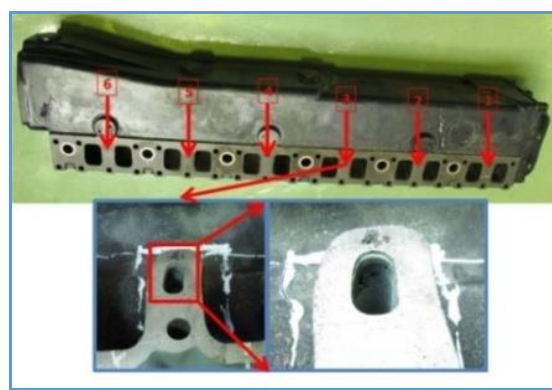
آب از چندراهه دود این موتور به داخل اتاق احتراق راه پیدا کرده است. اگر چه که در بعضی از موتورهای دریایی، چندراهه دود با استفاده از آب دریا خنک می‌شود، در موتور مذکور این قطعه توسط سیال خنک‌کننده موتور خنک‌کاری می‌شود. پس از انجام آزمون نشتی، به منظور یافتن مکان دقیق نشتی آب، برش چندراهه دود انجام شد. شکل ۱-الف موقعیت ناحیه نشتی که در بین راهگاه‌های دود سیلندر شماره ۳ موتور را نشان می‌دهد.

شکل ۱-الف) محل حفره در چندراهه دود

موتور دیزل دریایی

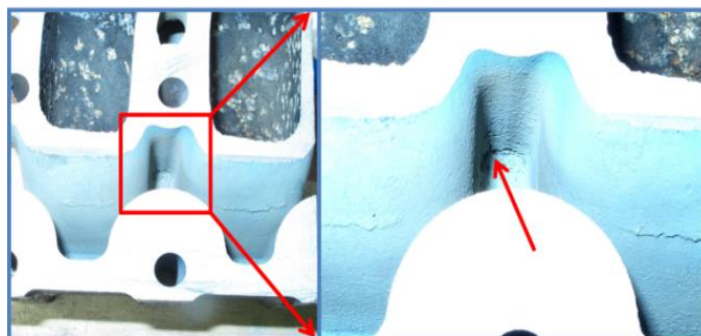
شکل ۲- وجود حفرات ریز در مدار خنک‌کاری در راهگاه سیلندر شماره ۴

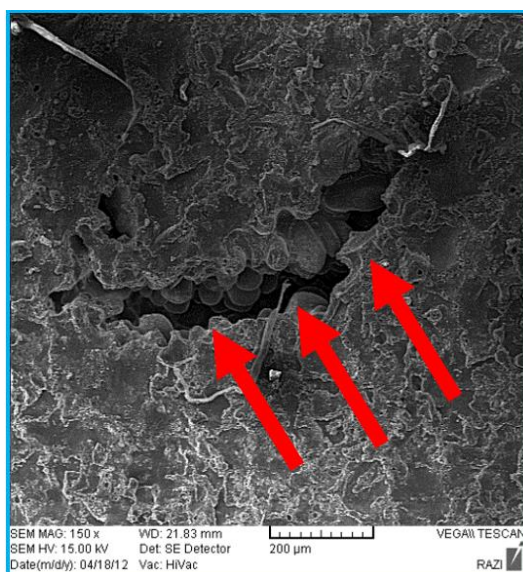
حفره‌ها، از رایج‌ترین عیوب حین ریختگی آلیاژها آلومینیوم می‌باشند. وجود تعداد زیادی از حفره‌ها و یا بزرگ بودن آنها، موجب ایجاد ترک‌ها و حفره‌های راه‌به‌در در قطعه خواهد شد. وجود حفره‌های شبکه‌ای در برخی مقاطع، احتمال آنکه عیوب ناشی از ریختگی باشد را کاهش می‌دهد. اما نتایج میکروسکوپ عبوری روبشی مطابق با شکل ۵ وجود نوک شاخه‌های دندریتی^۲ را در برخی از ترک‌ها نشان می‌دهد. مشاهده نوک شاخه‌های دندریتی بیانگر وجود مک یا حفره ریختگی می‌باشد. اما این عیوب دلیل اصلی نشستی در سیستم خنک‌کننده نیستند.

شکل ۵- مشاهده‌ی دندریت در تصاویر SEM سطح ترک که بیانگر وجود مک یا حفره ریختگی است

۳) حفره‌های ناشی از ریختگی دلیل اصلی خرابی چندراهه دود نیستند، ولی تنش حرارتی ناشی از پدیده جوشش، موجب رشد این حفره‌ها و ایجاد نشستی در چندراهه دود شده است.

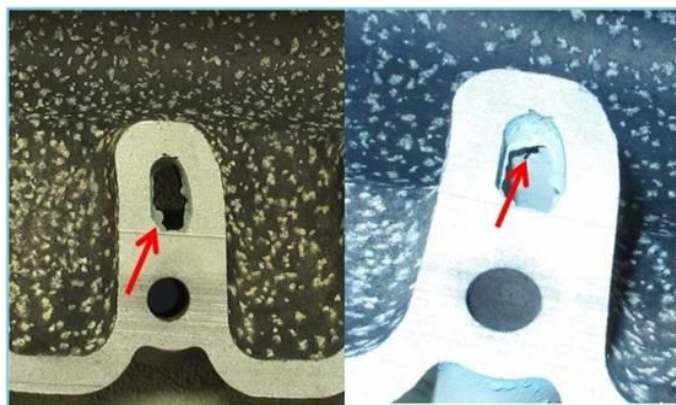
دو نوع زائده ریختگی در مسیرهای عبور آب مشاهده شد. همان‌گونه که در شکل ۶ مشاهده می‌شود، برخی از زائده های ریختگی موجب بسته شدن بخشی از راهگاه عبور آب می‌شوند. به عبارت دیگر راهگاه آب به دلیل وجود این زائده‌ها نیمه‌باز است. این زائده‌ها موجب کاهش سرعت سیال شده و خنک‌کاری را دچار اختلال می‌کند. شکل ۷ نشان می‌دهد که زائده‌ی ریختگی موجب مسدود شدن مسیر عبور سیال خنک‌کننده در سیلندر دود شماره ۲ شده و اثرات داغی سطح در این ناحیه هم مشخص است. تصویر سمت چپ نشان می‌دهد که حفرات عمیقی در این منطقه ایجاد شده است. همچنین نشانه‌های پدیده جوشش در این تصاویر به وضوح دیده می‌شود. علاوه بر

شکل ۶- تشکیل حفرات پشت زائده‌های ریختگی

۲) وجود زائده‌های ناشی از ریختگی باعث کاهش سرعت آب شده و در نتیجه به طور موضعی مکان‌های داغی در چندراهه دود ایجاد می‌شود که در نهایت به پدیده جوشش منجر می‌شود که امکان رفع آن با اصلاح قالب ریخته‌گری و یا روشهای دیگر وجود دارد.

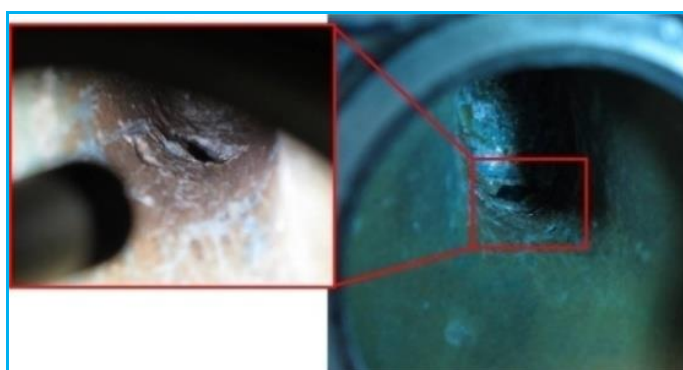
شکل ۷- تشکیل حفره بزرگ پشت قسمتی از راهگاه آب که توسط زائده‌های ریختگی کاملاً مسدود شده است

(مسیر عبور آب در راهگاه دود سیلندر شماره ۲)

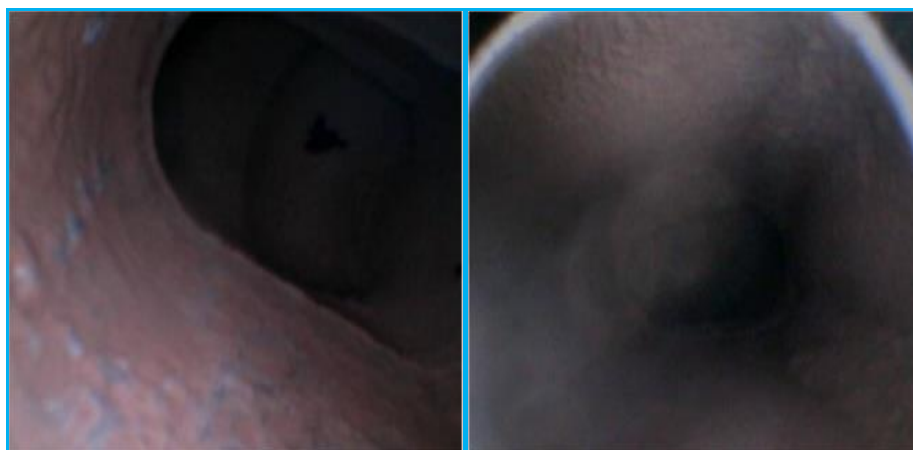
این در سایر مسیرهای آب راهگاه‌های سیلندرهای دود این چندراهه دود (که دارای مسیر آب باز بودند) حفره یا ترکی مشاهده نشد (شکل ۸).

شکل ۸- عدم وجود ترک در مسیرهای آب سیلندرهای دود اول و پنجم که در آن زائده‌های ریختگی وجود ندارد

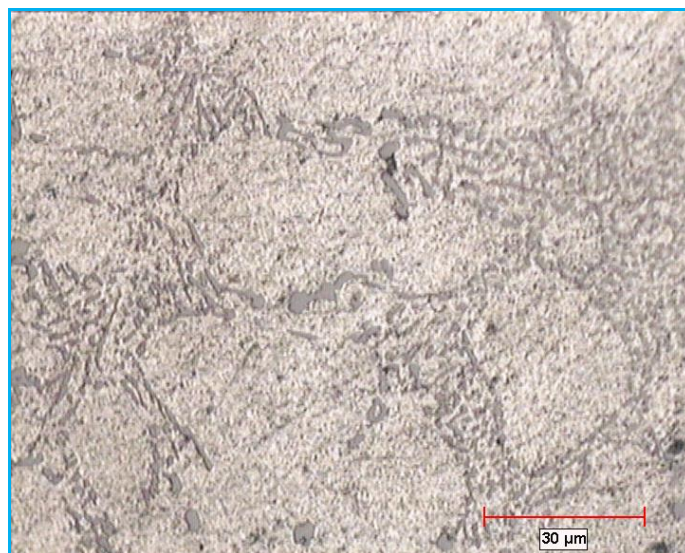
موضعی گالوانیک ایجاد می‌شود که تمایل به خوردگی را افزایش می‌دهد [۱۴]. در مشاهدات میکروسکوپ نوری مطابق شکل ۹، چنین فازهایی مشاهده نشده است. در نتیجه عملیات حرارتی دلیل خرابی چندراهه دود نمی‌باشد.

شکل ۹- ریزساختار آلیاژ چندراهه دود

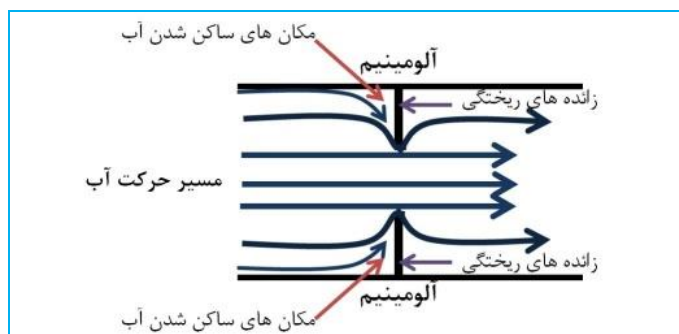
معیوب بودن پمپ آب یا کم بودن میزان ضدیخ (ضدجوش)، می‌تواند موجب افزایش دمای سیال خنک‌کاری و در نتیجه پدیده جوشش شود. بررسی‌ها نشان داد که پمپ آب موتورهای معیوب، سالم است. هم-چنین وجود نشتی در چندراهه دود موتورهایی که ۵۰ ساعت با سیال اولیه خود موتور کار کرده بودند، بیانگر آن است که درصد ضد یخ نمی‌تواند دلیل نشتی چندراهه دود باشد. همان‌گونه که در قسمت عیوب ناشی از ریختگی ذکر شد، یکی از عیوب مشاهده شده، زائده‌ها می‌باشند. شکل شماتیکی ۱۰ نشان می‌دهد که چگونه پشت زائده‌ها، آب حالت ایستا و ساکن پیدا می‌کند و یا حداقل سرعت آن کاهش محسوسی می‌یابد.

شکل ۱۰ - شماتیک مسیر حرکت آب در پشت زائده‌ها

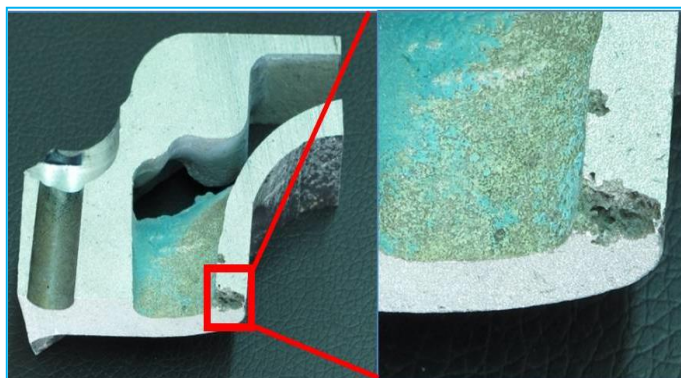
شکل ۱۱ مکان تهیه تصاویر SEM و شکل ۱۲ تصاویر SEM از سطح حفره را نشان می‌دهد. لازم بذکر است که روش EDAX، نمی‌تواند مقدار دقیق عناصر C، S، O و N را آنالیز نماید، اما به خوبی می‌تواند مشخص نماید که آیا این عناصر وجود دارند یا خیر. بررسی‌های SEM نشان داد که حجم زیادی از لایه‌ی اکسیدی، روی سطح حفره‌ها وجود دارد که بعد از شستشوی استون، از بین نرفت. از این رو شستشوی اولتراسونیک در محلول آلکونوکس به مدت ۲۰ دقیقه جهت حذف لایه اکسیدی به کار گرفته شد. جدول ۵ آنالیز شیمیایی نقاط A و B در شکل ۱۲-د) را نشان می‌دهد.

شکل ۱۱ - مکان تهیه تصاویر SEM از عیب در چندراهه دود که باعث نشتی شده است

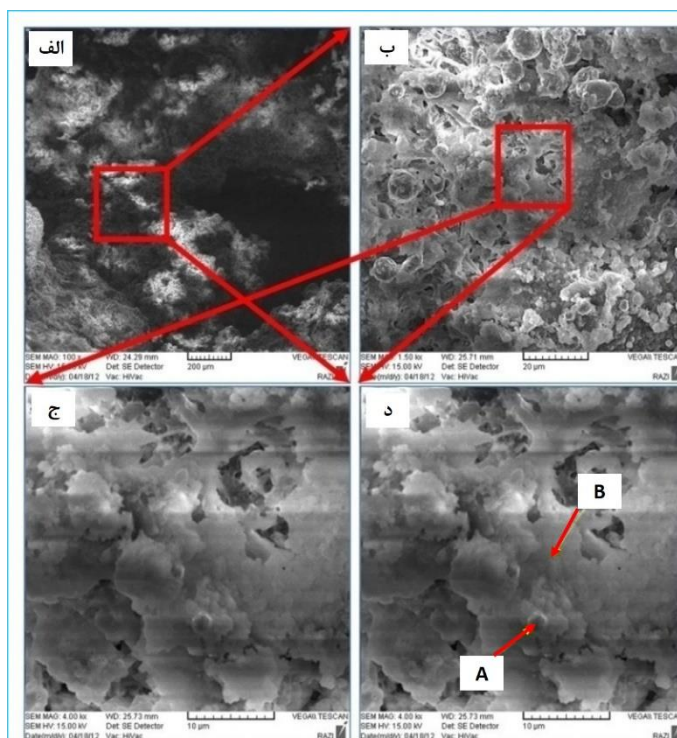
شکل ۱۲ - تصاویر SEM از سطح حفرات بعد از شستشو به کمک استون-الف) بزرگنمایی 100X (ب) بزرگنمایی 1500X (ج) بزرگنمایی 4000X از یک ناحیه (د) بزرگنمایی 4000X از ناحیه‌ای دیگر

آنالیز نقاط A و B شکل ۱۲- (د) در جدول ۵ نشان-
دهنده وجود عناصر کربن و گوگرد می‌باشد. وجود این
عناصر ناشی از نفوذ گاز چندراهه دود به درون حفره می-
باشد. گوگرد می‌تواند موجب تسریع نرخ خوردگی و رشد

حفرات شود. وجود مس در نقطه B در شکل ۱۲- (د) در
جدول ۵، بیانگر انحلال مس حین خوردگی می‌باشد.
یون‌های مس که در تماس با آلومینیوم احیا شده‌اند، می-
توانند موجب تسریع خوردگی آلومینیوم شوند. شواهد

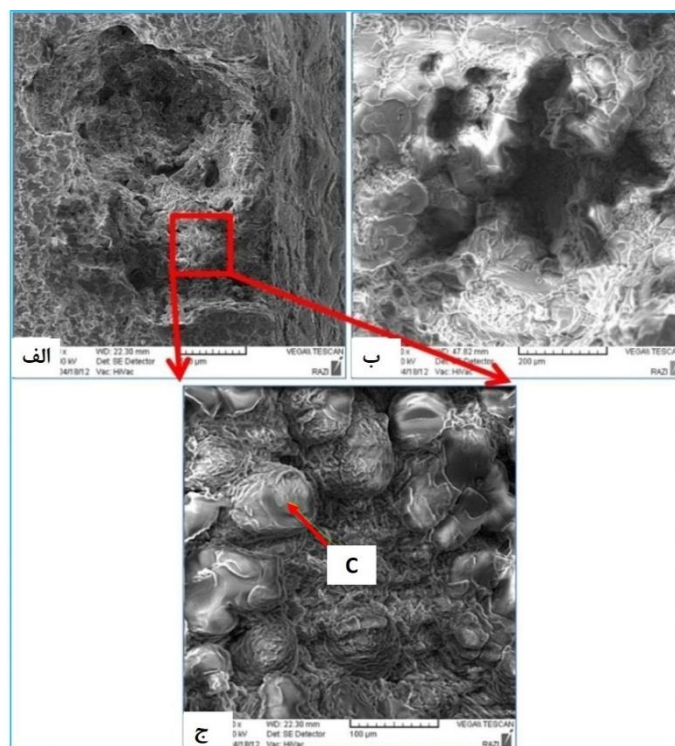
روی سطوح وجود دارد (جدول ۶). این حجم زیاد لایه اکسیدی، نمی‌تواند به دلیل اکسیداسیون طبیعی آلیاژهای آلومینیوم باشد. این اکسید، ناشی از قرارگیری قطعه تحت آب با دمای بالا می‌باشد که موجب تشکیل بوهمیت می‌شود [۱۲]. تشکیل این لایه اکسیدی مؤید پدیده جوشش است. همچنین تشکیل این لایه، موجب

شکل ۱۳-الف) نشان می‌دهد باز هم مقدار زیادی لایه اکسیدی در سطح حفرات وجود دارد. بنابراین شستشوی اولتراسونیک در محلول آلکونوکس به مدت ۲۰ دقیقه دیگر انجام شد. تصاویر SEM سطح حفرة (شکل ۱۳-ب) و (ج) و نتایج آنالیز EDX نقطه C شکل ۱۳-ج) نشان می‌دهند که باز هم مقدار زیادی اکسید

شکل ۱۳ - لایه اکسیدی در حفره‌ها بعد از شستشوی اولتراسونیک در محلول آلکونوکس به مدت

الف) ۲۰ دقیقه با بزرگنمایی ۶۰X (ب) ۴۰ دقیقه با بزرگنمایی ۲۰۰X (ج) ۴۰ دقیقه در بزرگنمایی ۴۰۰X
