بررسی خوردگی سایشی تسریع شده با جریان سیال در لوله های اکونومایزر فشار قوی بویلر واحد یک نیروگاه سیکل ترکیبی کرمان

چکیده

خوردگی سایشی تسریع شده با جریان سیال بیش از ۳۰ سال است که در جهان شناخته و وقوع آن در انواع نیروگاههای هسته‌ای، بخار و سیکل ترکیبی گزارش شده است که با توجه به این قدمت راهکارهای کنترل و یا رفع آن بسیار مهم است. در این پژوهش خوردگی سایشی تسریع شده با جریان سیال آب گرم (تک فازی) در لوله های اکونومایزر فشار قوی در ساختمان بویلر نیروگاه سیکل ترکیبی کرمان با بررسی ظاهری، ابعادی و ریز ساختاری؛ در خم لوله های ساده کربنی آسیب دیده مورد بررسی قرار می‌گیرد. نتایج بدست آمده نشانگر کم‌تر بودن ضخامت لوله ها از میزان استاندارد، عدم تغییر ریز ساختار لوله (فریتی-پرلیتی) و وقوع خوردگی سایشی است. رژیم شیمیایی آب، طراحی اولیه هارپ، خواص متالورژیکی و مکانیکی مواد مورد استفاده در هارپ و شرایط ترمودینامیکی و هیدرودینامیکی سیال مهم‌ترین عوامل در بروز این مکانیزم می‌باشد. در این پژوهش با کنترل شیمی آب (PH و اکسیژن) و استفاده از مواد جایگزین، از تخریب اتفاقی لوله ها جلوگیری می‌شود.

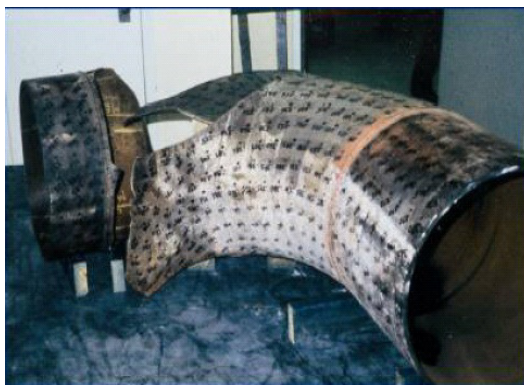
شکل ۷- پاره شدن زانوی ۱۸ اینچ خط کندانس به دلیل FAC [۲]

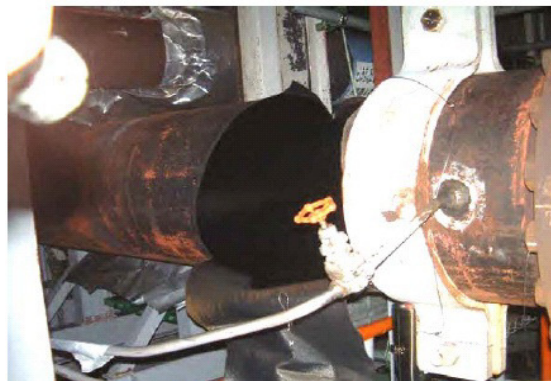
شکل ۸- ترکیدن خط کندانس ۱۲۲ اینچ ناشی از FAC [۲]

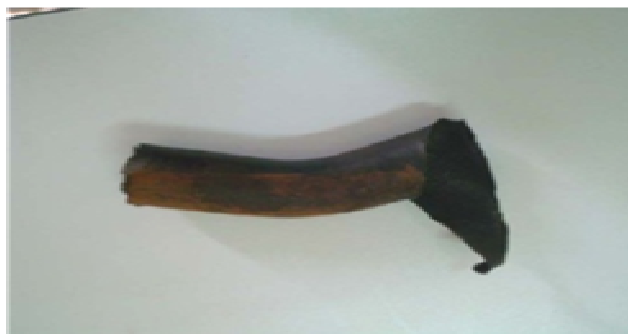
این پژوهش شامل بررسی آزمایش‌های ظاهری، ابعادی و ریز ساختاری انجام شده بر روی یک عدد لوله اکونومایزر فشار قوی بویلر واحد یک نیروگاه کرمان می باشد (شکل ۱۰).

شکل ۱۰- تصویر لوله هارپ گسیخته شده در بویلریک [۶]

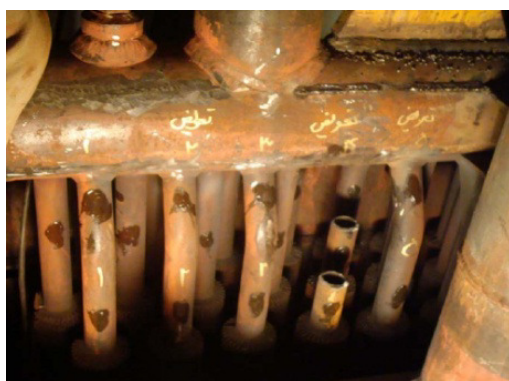
در لوله های هارپ (اشکال ۱۱ و ۱۲) اکونومایزر فشار قوی، ۵ لوله تعویض شده است که ۱ لوله به دلیل گسیختگی یا سوراخ شدگی و ۴ لوله به دلیل کاهش ضخامت جداره تعویض شده اند.(جدول ۲)

مقایسه ضخامت اندازه گیری شده لوله های این هارپ که طی یک بازه زمانی ۴ ماهه انجام گرفت گویای آن است که طی این مدت به طور میانگین شاهد کاهش ۱۷ درصدی ضخامت در نقاط گوناگون جداره لوله ها بوده ایم

شکل ۱۲- هارپ بالا کشیده شده-نواحی آزمون ضخامت و لوله های معیوب بریده شده (مرتبط با جدول ۲) [۶]

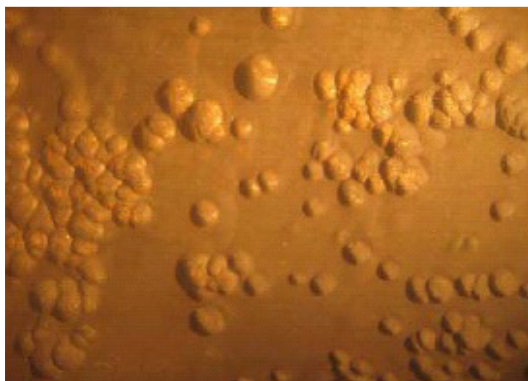
می‌باشند، ولی در ناحیه تخریب شده شدت و مقدار حفره‌ها بسیار بیش‌تر می‌باشد. در نواحی که فرسایش شدید رخ داده است ظاهر یکنواخت و موج مانند می‌باشد. در قسمت‌هایی که فرسایش متوسط رخ داده است، حفره‌های مجزا مشاهده می‌شود. جهت بررسی آثار خوردگی سایشی در سطح داخلی لوله، این سطح با میکروسکوپ استریو نیز مورد بررسی قرار گرفتند. در شکل ۱۵ تصاویر سطح داخلی لوله در مقاطع گوناگون نشان داده شده است. ظاهر تخریب، فرسایش به وسیله سیال را نشان می‌دهد.

شکل ۱۵- تصویر استریو از سطح داخلی لوله [۶]

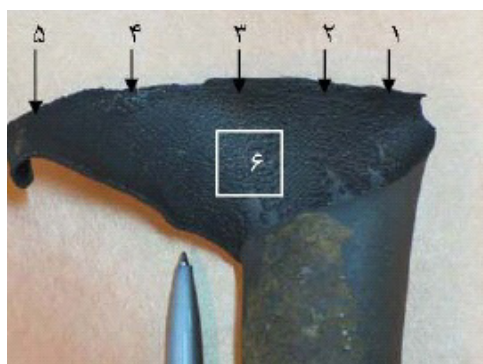
در شکل‌های ۱۶ و ۱۷ و جدول‌های ۶ و ۷ نتایج اندازه‌گیری ابعادی لوله ارایه شده است. براساس بررسی‌های انجام گرفته ضخامت در تمامی نواحی نسبت به ضخامت اسمی لوله کاهش یافته است و در لبه‌های تخریب لوله بسیار نازک شده است. کم‌ترین ضخامت در لبه تخریب (۰/۷ میلی‌متر) است. اندازه‌گیری‌ها نشان می‌دهند که در ناحیه خم لوله‌ها به دلیل فرآیند خم کاری ضخامت در قوس خارجی خم‌ها کاهش یافته است. در بخش‌های صاف لوله‌ها نیز ضخامت‌ها کم‌تر از حد طراحی (۳/۷ mm) می‌باشند. هم‌چنین، با توجه به شکل ۱۷ و جدول ۷ ملاحظه می‌شود که قطر خارجی تغییر چندانی را نشان نمی‌دهد و بنظر می‌رسد تغییر ضخامت لوله از سمت داخل باشد. گفتنی است با توجه به این‌که لوله ارسالی از ناحیه خم بوده فقط امکان اندازه‌گیری قطر داخلی در ناحیه ۳ وجود دارد.

شکل ۱۷- مرتبط با جدول [۶]
