بررسی و مقایسه کانالت و لوله کم فشار پلی اتیلن از نظر بهره برداری در آبیاری (مطالعه موردی: دشت اریض شهرستان شوش)

محمود ملک پور^۱، بهروز دهان زاده^۲

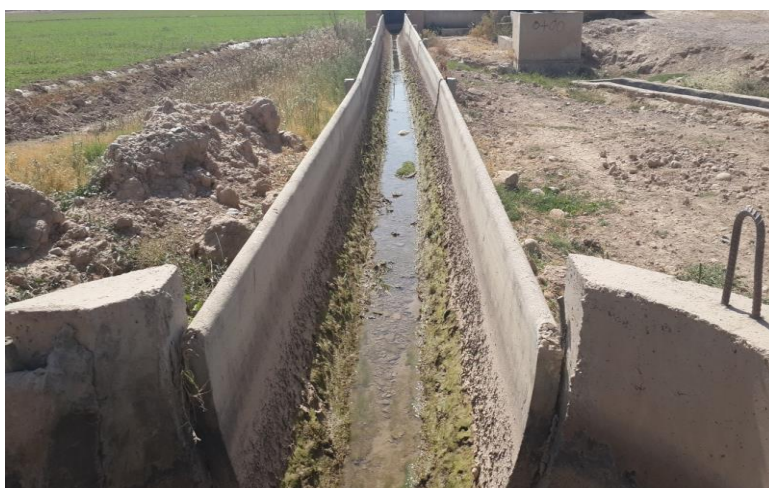
۳- اشکال دیگری که در کانال‌ها مشاهده شد وجود رسوب زیاد در کف سازه‌های مقسم و کانال‌ها بود که این رسوبات به بدنه سازه‌ها و کانال‌ها چسبیده بودند و با توجه به تابش نور آفتاب به داخل آب، باعث رشد جلبک‌ها و گیاهان آبی شده که خود این مورد باعث بالارفتن درصد زبری بدنه کانال و کند شدن سرعت جریان و پایین آمدن بده جریان آب می‌شود.

شکل ۲- رسوب گرفتن داخل کانالت و سازه مقسم

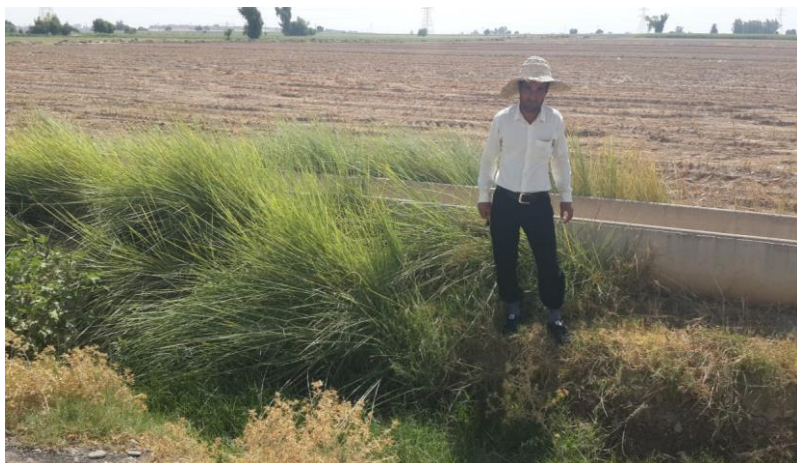
۱- یکی از اشکالات عمده کانال همانطور که در تصاویر گرفته شده به وضوح روشن شده است، هدررفت آب از محل اتصالات کانال و سازه مقسم و کانال و زین است که این مورد باعث می‌شود علاوه بر اینکه حدود ۱۰ درصد از آب هدر می‌رود، در محل‌هایی که آب مداوم ریزش می‌کند باعث ماندابی و لجنی شدن محل و رویش علف‌های هرز می‌شود، به طوری که کشاورزان از ریزش آب کانال‌ها شکایت می‌کردند. لازم به ذکر است با توجه به اینکه زمین منطقه سیبلی دزفول سفت و حالت توپان دارد یعنی دارای مصالح رس و سنگ دانه و از چسبندگی خوبی برخوردار است، این ریزش باعث نشست پایه‌های کانال و قطع آب نشده ولی اگر در منطقه دشت اریض شوش که زمین آن سست، واگرا، دارای گچ و چسبندگی آن بسیار کم است اتفاق بیفتد، مسلماً باعث نشست پایه‌های کانال و افتادن کانال از روی زین و قطع جریان آب خواهد شد.

شکل ۳- نشت آب از کانالت و رویش علف های هرز

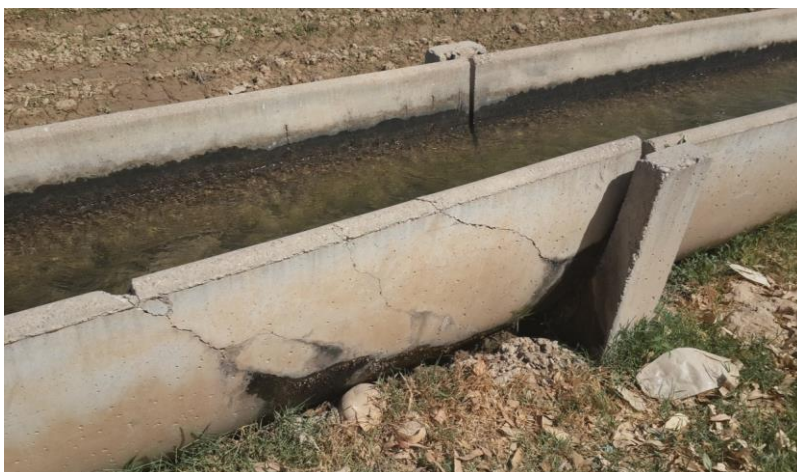
آنها ریزش می‌کرد و هدر می‌رفت. در بعضی از موارد کانال‌ها شکسته شده بود که آنها را با گل، پلاستیک و ملات ماسه و سیمان وصله پینه کرده بودند که کیفیت نمی‌کرد.

شکل شماره ۴- شکستن کانالت و نشت آب و عدم تعویض آن

باید واشر نو ، کانالت و متعلقات تهیه کرد و توسط جرثقیل و اکیب مجرب اقدام به پیاده کردن کانالتها و تعویض واشر ها و موارد معیوب نمود .

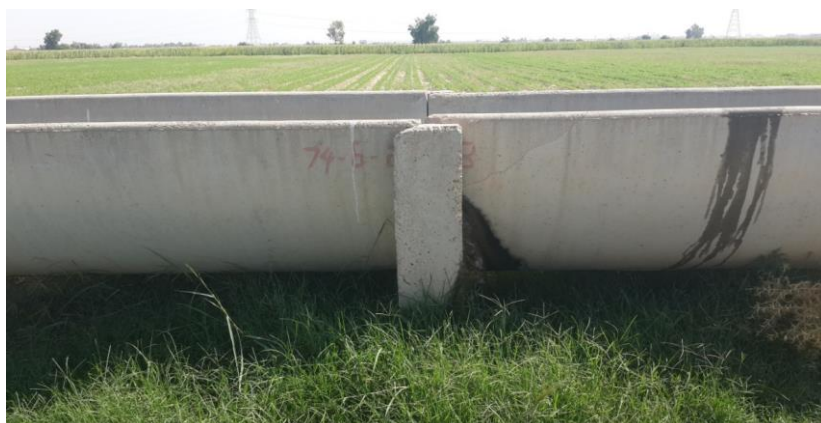
شکل ۵- ریزش آب از کانالت و رشد علف های هرز

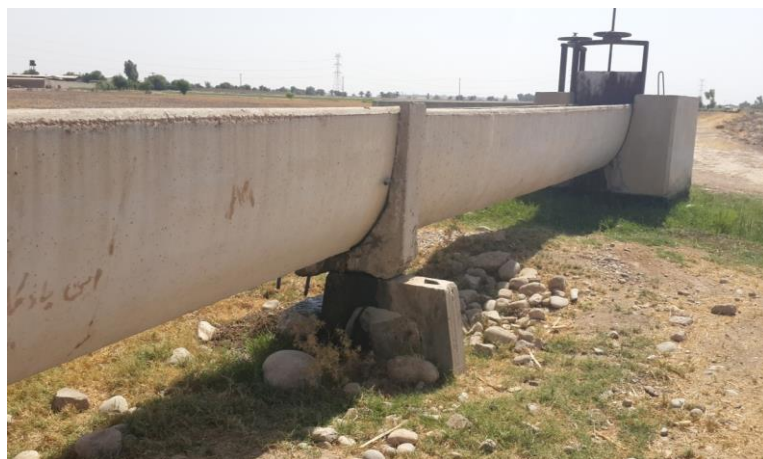
۲- با توجه به اینکه کانال‌ها در روی زمین و آن هم روی پایه نصب می‌شوند، همیشه با خطر برخورد ماشین‌آلات و حیوانات رو به رو هستند [2] که در منطقه سیبلی دزفول نیز این اتفاق افتاده بود در بعضی از موارد کانال در اثر ضربه ماشین‌آلات از محور خارج شده بود و در بعضی از موارد زین شکسته شده و کانال از روی زین افتاده بود و به شدت آب از

شکل ۶- بر خورد ماشین آلات با کانالت که باعث خارج شدن آن از محور و ریزش آب و عدم باز سازی آن

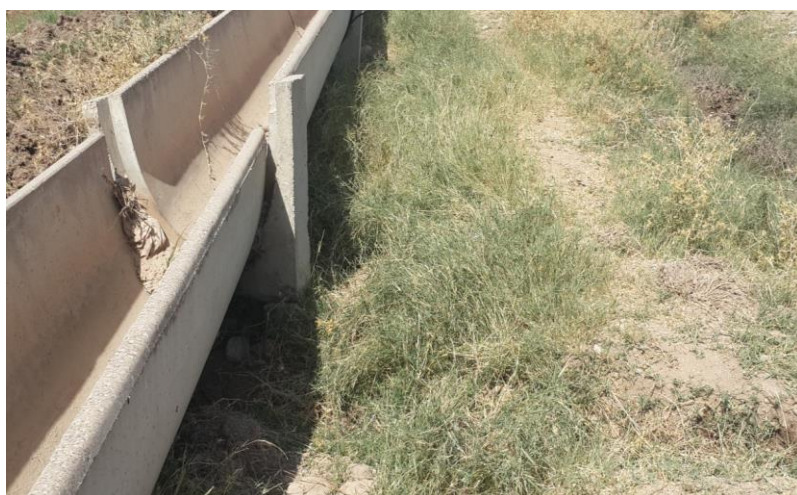
شکل ۷- شکستن زین و آفتادن کانالت از روی آن در اثر برخورد ماشین آلات و عدم تعمیر اصولی آن

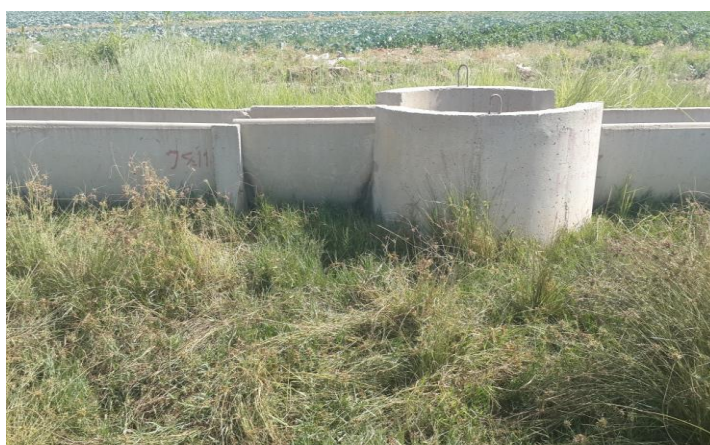
شکل ۱۰- ریزش آب از سازه مقسم ، رشد علف های هرز ، ماندابی و لجنی شدن محل

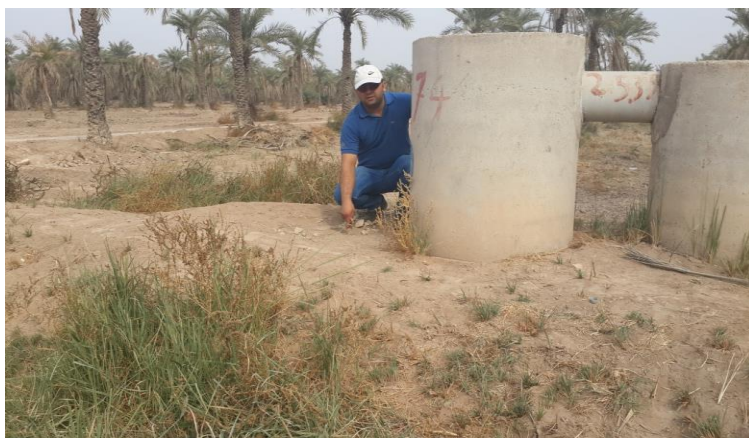
یک محفظه ی بتنی برای شیر در نظر بگیرند، آن را زیر خاک دفن کرده بودند و فقط شافت آن برای باز و بستن پیدا بود.

شکل ۱۲- نشان دادن شافت باز و بستن شیر ورودی به سازه ابتدای نهر درجه ۴

که در واحدهای عمرانی ۲ و ۳ و ۵ دشت ارایض برای محافظت از شیر یک باکس بتنی به ابعاد ۱×۱ متر که از بالا دارای درب فلزی و قابل قفل شدن است، احداث شده است. [2]
