بررسی علل آبدهی مخزن آسماری در چاه‌های میدان نفتی دورود

اصغر قبادی دیزجیکان^۱، جعفر آلی^۲، محمدرضا رجلی^۳، زینب عالیشوندی^۴

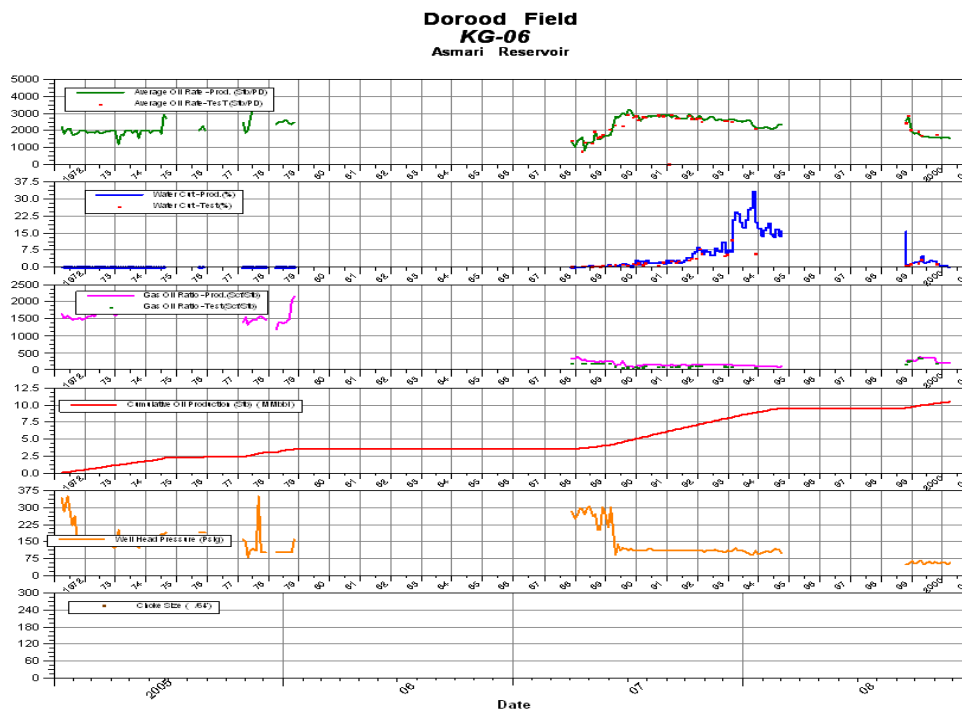
بررسی عملکرد مخزن آسماری در چاه KG-06 نشان می‌دهد روند آبدهی از اواخر سال ۱۳۶۷ به میزان ناچیز آغاز گردیده و به مرور زمان سیر فزاینده داشته است، تا اینکه متوسط آبدهی در سال ۱۳۸۵ در حدود ۱۵ درصد گزارش شده است [۳]. (شکل ۲) همچنین ترسیم و مطالعه نمودارهای تولید میزان آب- نفت در برابر زمان، برای مخزن آسماری در سایر چاه‌های میدان نفتی دورود، تغییرات غیرمعمول و فزاینده را در روند تولید آب و متناسب با آن، افت فشار مخزن به ویژه در چاه‌های D-21H, KG-5H و KG-45H را به وضوح نشان می‌دهد (اشکال ۴، ۵ و ۳). در حقیقت پدیده آبدهی در همه چاه‌های حفاری شده در مخزن آسماری، با روند متفاوت اتفاق افتاده است. در شکل ۶ موقعیت چاه‌های مورد مطالعه در نقشه عمقی راس سازند آسماری نشان داده شده است.

شکل ۲- روند آبدهی مخزن در طول زمان و افت فشار متناسب با آن در چاه KG-06

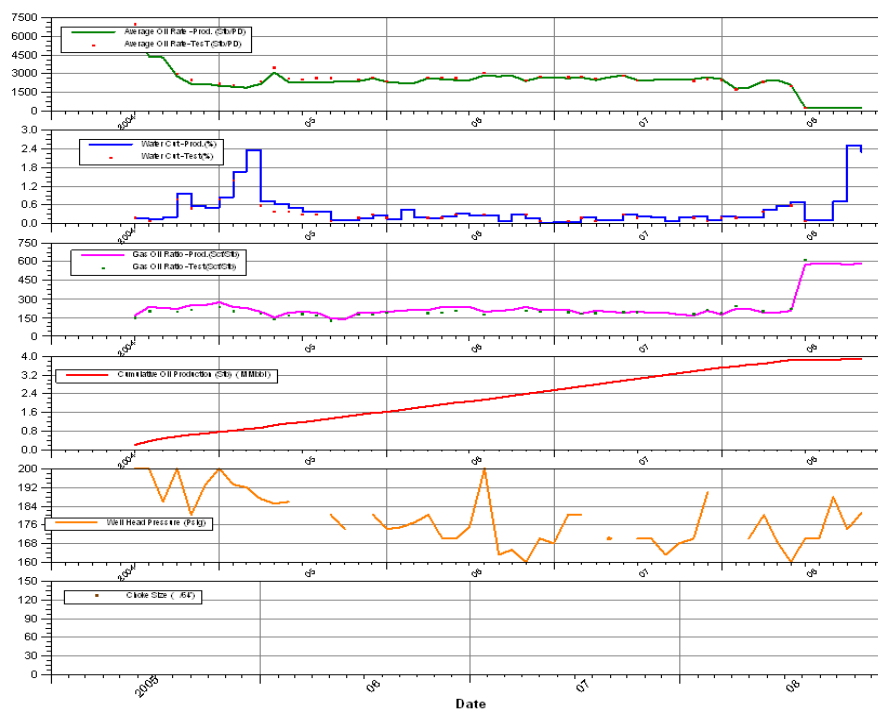
Dorood Field
D-21H
Asmari Reservoir

شکل ۴- روند آبدهی مخزن در طول زمان D-21H (منحنی آبی رنگ)

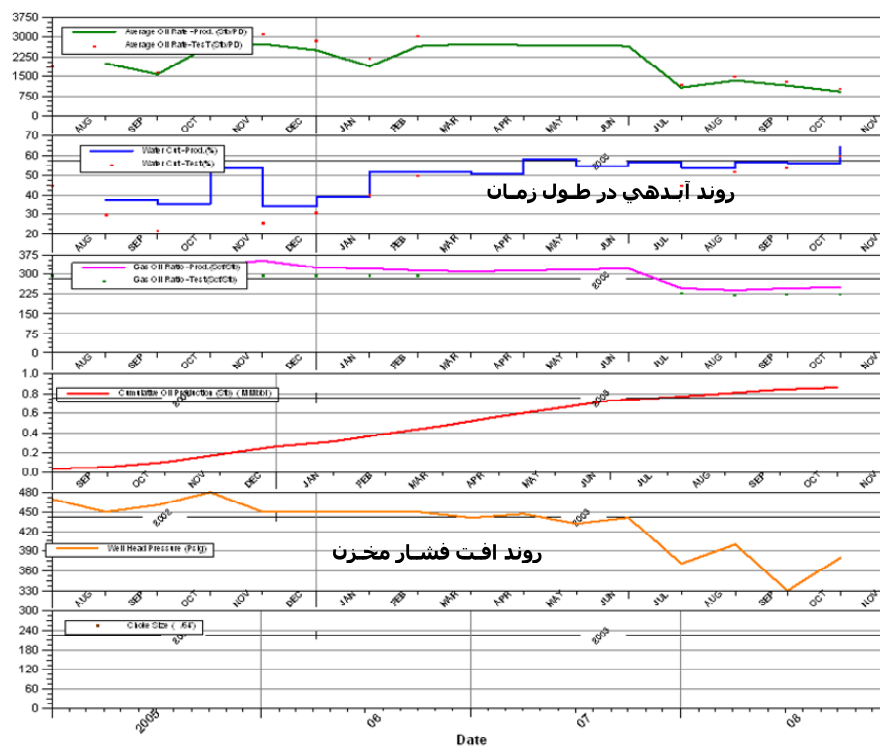
Dorood Field
KG-45H
Asmari Reservoir

شکل ۵- روند آبدهی مخزن در طول زمان و افت فشار متناسب با آن در چاه KG-45H

همچنین بررسی روند تولید آب نشان می‌دهد در چاه‌های KG-5H و KG-45H (شکل ۳ و ۵) تولید آب بلافاصله پس از شروع برداشت از مخزن، روند فزاینده به خود می‌گیرد، بنابراین تکمیل نادرست چاه در مجاورت لایه آبی یکی از مواردی می‌باشد که توانسته است در آبده شدن این چاه‌ها نقش داشته باشد.

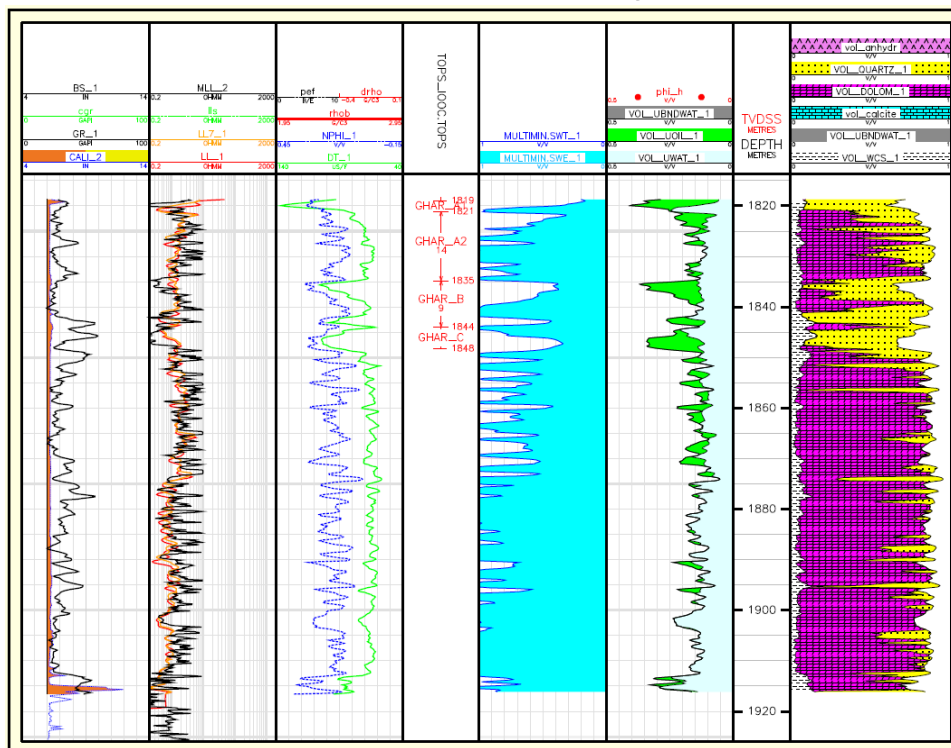
که در آن چاه‌ها دچار آبدهی شده‌اند (شکل ۷ و ۸- ستون ۴) [۲]. از نظر دینامیک مخزن این وضعیت به شدت مستعد مخروطی شدن می‌باشد و با توجه به اینکه نفت مخزن سنگین (API=20) [۳] و ویسکوزیته آن نسبت به آب بیشتر می‌باشد در این حالت چون قدرت سیالیت و تحرک آب بیشتر است اگر برداشت از مخزن بیش از دبی بهینه تولید انجام گیرد باعث افت فشار شدید در مجاورت دهانه چاه و نفوذ آب و شن به داخل چاه می‌شود. این پدیده به ویژه در چاه‌های KG-44 و KG-45 که به دلیل تولید آب زیاد و شن بسته شدند و تعمیر آنها نیز در سال ۱۳۸۵ موفقیت آمیز نبوده است، کاملاً مشهود می‌باشد [۳].

عمقی بخش غار (Ghar Member) از سازند آسماری (بخش تولیدی) نشان می‌دهد این سازند در چاه‌های مورد مطالعه از نظر لیتولوژی شامل دولومیت‌ها و ماسه‌سنگ‌هایی با تخلخل ذاتی بالا و نفوذپذیری عمودی زیاد می‌باشد [۲]. ارزیابی پتروفیزیکی انجام شده نیز تأیید کننده وضعیت لیتولوژی موجود می‌باشد. (شکل ۷ و ۸ - ستون ۱ از سمت راست) ارزیابی پتروفیزیکی سازند آسماری در چاه‌های KG06, KG45 با استفاده از نگارهای چاه‌پیمایی و بهره‌گیری از نرم افزار تخصصی Geolog 6.6 نشان می‌دهد حداکثر اشباع آب در بخش‌های شمالی میدان بوده و سطح تماس آب و نفت (Oil Water Contact) نزدیک لایه تولیدی قرار گرفته است، یعنی منطقه‌ای

شکل ۷ - نتیجه نهایی ارزیابی کیفیت مخزنی بخش غار از سازند آسماری در چاه KG06. از سمت راست، وضعیت لیتولوژی در ستون ۱، محدوده عمق نهایی در ستون ۲، وضعیت نفت در ستون ۳، وضعیت اشباع آب در ستون ۴، زون بندی انجام شده در ستون ۵ و مجموعه نگارهای استفاده شده برای ارزیابی در ستون ۶ و ۷ نشان داده شده است.

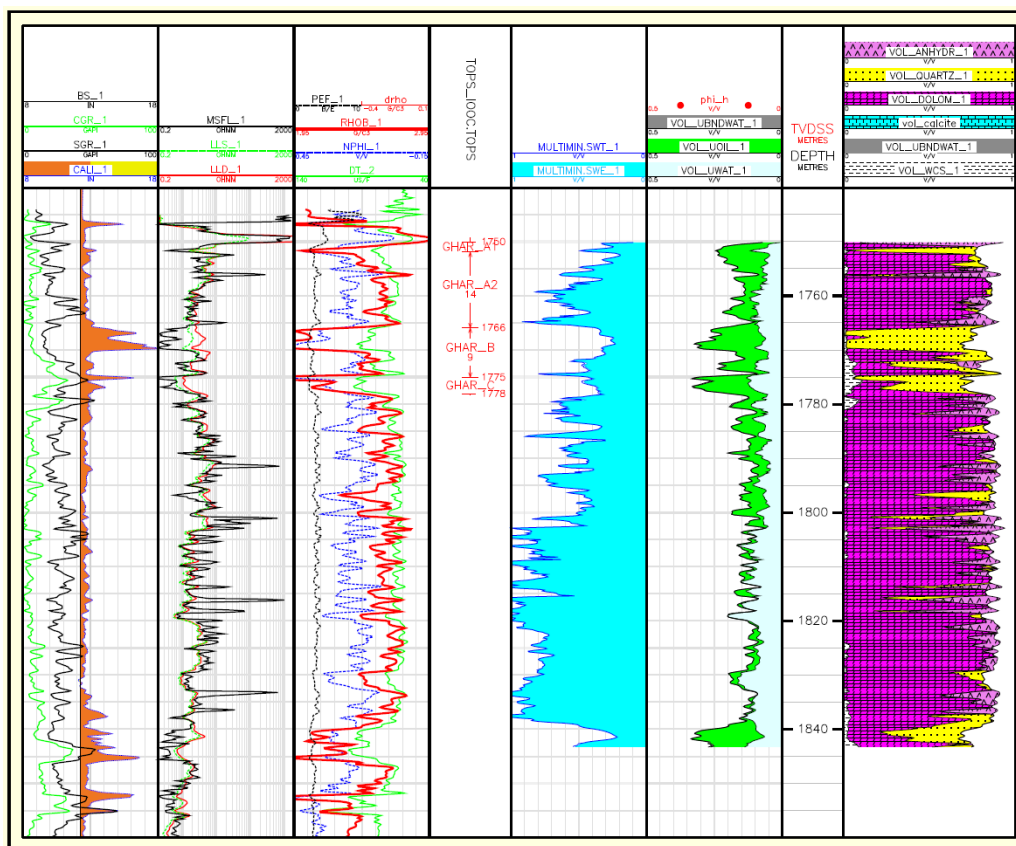
شکل ۸ - نتیجه نهایی ارزیابی کیفیت مخزنی بخش غار از سازند آسماری در چاه KG44.

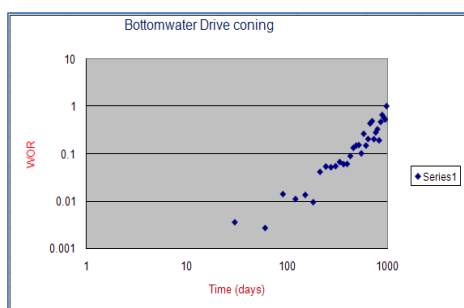
همانطور که در شکل ۹ مشاهده می‌شود نمودار مقاطع تهیه شده بر اساس اطلاعات تولید مخزن آسماری، تطابق جالبی با تصویر D ارائه شده در شکل ۱۰ دارد و بیانگر وقوع پدیده مخروطی شدن می‌باشد.

شکل ۹ - نمودار مقاطع نسبت آب-نفت در برابر زمان مخزن آسماری برای تشخیص ماهیت آبدهی

بررسی بیشتر موضوع و بهره جستن از اطلاعات تولید مخزن آسماری و ترسیم نمودار مقاطع نسبت آب-نفت (Water Oil Ratio) در برابر زمان (شکل ۹) و مقایسه آن با نمودارهای مقاطع استاندارد تهیه شده برای تشخیص منشاء و ماهیت آبدهی، بر اساس مطالعات جامع انجام شده توسط چان (Chan, K.S) (شکل ۱۰) [5]، نشان می‌دهد که علت اصلی آبدهی، بیشتر ناشی از پدیده مخروطی شدن می‌باشد و آب به صورت یکنواخت از زیر لایه تولیدی به داخل چاه نفوذ می‌کند (Bottom Water Drive Coning).

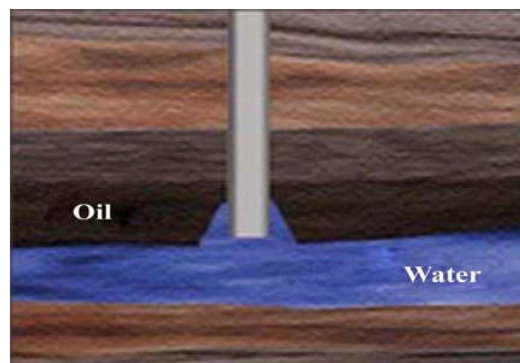
مخروطی شدن زمانی اتفاق می‌افتد که نیروهای ویسکوزیته بر نیروی گراویته غلبه کند (نیروی موئینگی تأثیر نامحسوس در مخروطی شدن دارد) طی دوره‌های طولانی زمین‌شناسی، سیالات مخزنی (نفت، گاز و آب) تحت یک فشار استاتیک تعادلی قرار گرفته‌اند. با ادامه روند تولید از چاه و افزایش برداشت، احتمال مخروطی شدن آب به وسیله افت فشار عمودی ایجاد شده در نزدیکی دهانه چاه به خصوص، زمانی که ضخامت لایه تولیدی و فاصله آن تا سطح تماس آب و نفت کم باشد و همچنین نرخ تولید بالا و نفوذپذیری لایه‌ها بیشتر باشد زیاد می‌شود. در این هنگام چون تحرک‌پذیری آب از نفت بیشتر است، آب از لایه‌های پایین متصل به مخزن به سمت دهانه چاه کشانده شده (شکل ۱۱) و این آب از طریق مشبک‌ها پیشروی (Breakthrough) کرده و جایگزین تمام یا قسمتی از هیدروکربن تولید شده می‌شود و به این ترتیب تولید سریع و بیش از اندازه آب آغاز خواهد شد همان روندی که در چاه‌های میدان نفتی درود و مخزن آسماری اتفاق می‌افتد. ادامه تولید بعد از رسیدن به بازه تولید نیز سبب افزایش تدریجی برش آب (Water Cut) می‌شود و در نتیجه به تدریج چاه غیراقتصادی می‌شود.

شکل ۱۱- ورود آب ناخواسته به چاه‌ها در اثر مخروطی شدن

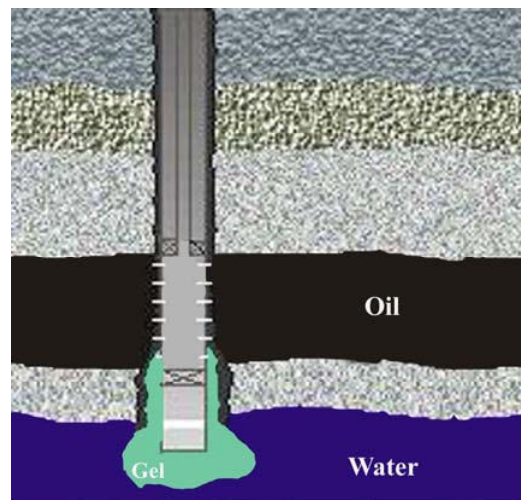
شکل ۱۲- عملکرد ژل پلیمر در جلوگیری از ورود آب به صورت مخروطی شدن به داخل چاه

استفاده از ژل پلیمرهای بر پایه پلی آکریل آمید و کولیم‌های آن به عنوان یک فناوری مدرن که در طی ۱۰ سال گذشته در بیش از ۱۰۰ حلقه چاه تولید نفت که مشکل زیاد بودن حجم آب خروجی داشتند با موفقیت آزمایش شده‌اند [7]، پیشنهاد می‌شود با

تزریق این نوع از ژل پلیمر و ایجاد یک ناحیه غیرقابل نفوذ در انتهای منطقه تولیدی چاه از وقوع مخروطی شدن جلوگیری شود (شکل ۱۲).
