بررسی تاثیر استفاده از میلگردهای گالوانیزه در جلوگیری از خوردگی فولاد در بتن مسلح

Investigating the Effect of Galvanized Steel Rebars on Preventing Steel Corrosion in Reinforced Concrete

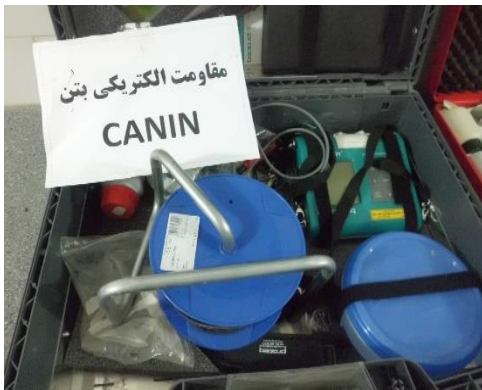
شکل ۱- دستگاه اندازه‌گیری پتانسیل خوردگی میلگرد استاندارد ASTM 876

پس از گذشت ۷۲ ساعت از ریختن بتن در قالبها ، قالبهای بتنی باز شده و نمونه‌ها درون ظرف‌های پلاستیکی که از نمونه های آب پر شده‌اند قرار می‌گیرد تا برای آزمایشات ۷ روزه، ۲۸ روزه ، ۴۲ روزه و ۶۰ روزه آماده گردند روش اندازه‌گیری پتانسیل خوردگی با استفاده از دستگاه تست غیر مخرب – CANIN (Crosion Analysing Non – مخرب Dostnetione instrument) یا هالف سل با استاندارد ASTM 876: (شکل ۱)

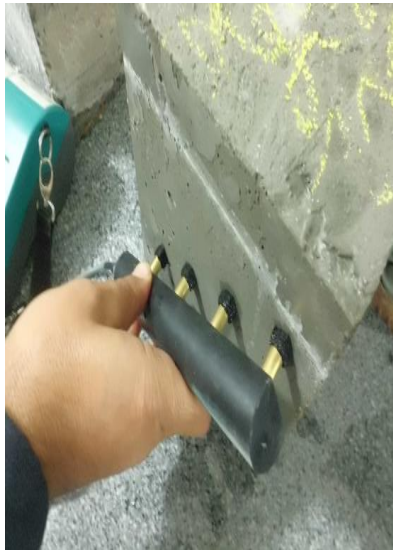
شکل ۵- مراحل انجام تست مقاومت الکتریکی بتن

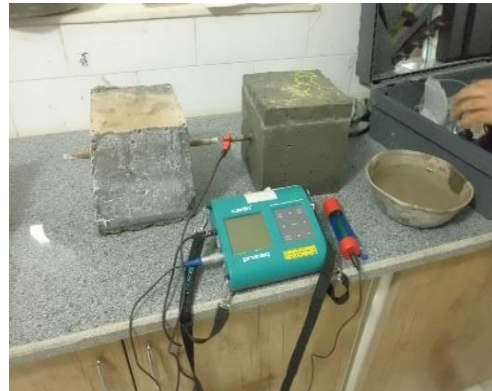
شکل ۲- آماده سازی دستگاه هالف سل جهت انجام تست خوردگی

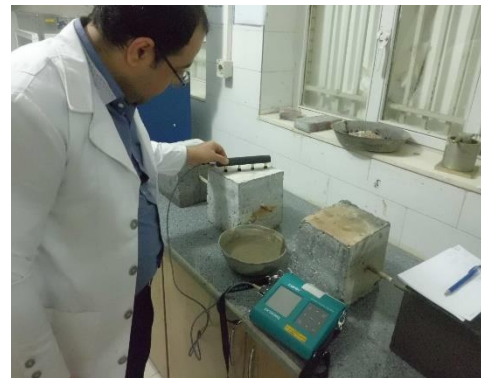
شکل ۳- انجام آزمایش اندازه گیری میزان مقاومت بتن در مقابل نفوذ یون کلر بوسیله دستگاه آلتراسونیک
