بررسی خرابی پیش رونده در سیستم قاب خمشی و مهاربندی فولادی

Evaluating the Progressive Collaps in Moment Frame and Braced Frame

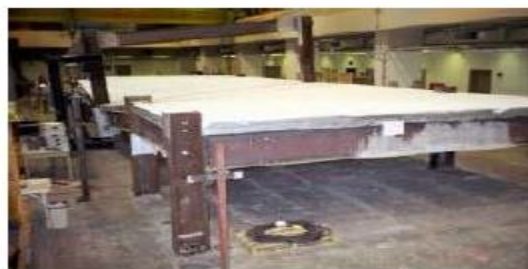
شکل ۳- مدل آزمایشگاهی ساخته شده توسط پروفسور آستانه و همکاران

برای اثبات صحت مدل‌های المان محدود پیشنهادی در این تحقیق یک مدل آزمایشگاهی مورد بررسی قرار گرفته است. یکسری آزمایشات تمام مقیاسی توسط پروفسور آستانه‌اصل و همکاران در دانشگاه برکلی آمریکا برای مطالعه خرابی پیش رونده در سازه‌های فولادی متعارف انجام شده است. این نمونه آزمایشگاهی یک سازه فولادی می‌باشد. در این سازه اتصالات تیر به ستون مفصلی بوده و سقف بصورت مرکب شامل دال بتنی و یک ورق فلزی در زیر بتن سقف به همراه تیرهای فلزی فرعی می‌باشد. طول و عرض این سازه به ترتیب برابر ۶۰ و ۲۰ فوت و ضخامت سقف در بیشترین قسمت برابر ۶/۵ اینچ و ارتفاع روی سقف بتنی این سازه تا سطح آزمایشگاه برابر ۶۹ اینچ می‌باشد. مقاطع تیرها از پروفیل‌های W21x45 و W18x35 و مقاطع ستونها از پروفیل W14x61 می‌باشد. تمامی مقاطع تیرها و ستونها و صفحات اتصال تیر به ستون از فولاد St37 می‌باشد. بتن مورد استفاده در دال بتنی سقف از نوع بتن 4000Psi (28 Mpa) می‌باشد. هدف از این آزمایش بررسی کارکرد و رفتار یک سازه متعارف فولادی در برابر خرابی یکی از ستونها است [۴۶].

این آزمایش در ساعت سه و پانزده دقیقه بعد از ظهر در تاریخ 14 June سال ۲۰۰۱ انجام گرفته است که به آزمایش 2C معروف است. در این آزمایش ستون میانی به اندازه ۲۴ اینچ به طرف پایین حرکت داده می‌شود و در اثر این حرکت وقتی تغییر مکان به مقدار ۱۹ اینچ رسید اتصالات تیر به ستون دچار خرابی می‌گردد. در نهایت وقتی که تغییر مکان به مقدار ۲۴ اینچ رسید نیرو به مقدار ۶۲/۸ کیلو پوند رسیده و سازه دچار خرابی می‌گردد.

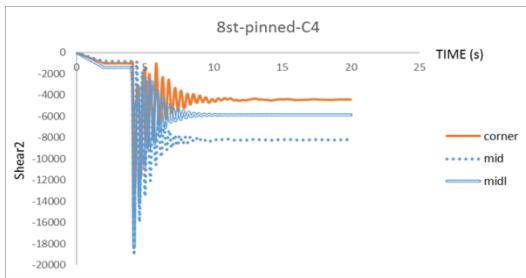
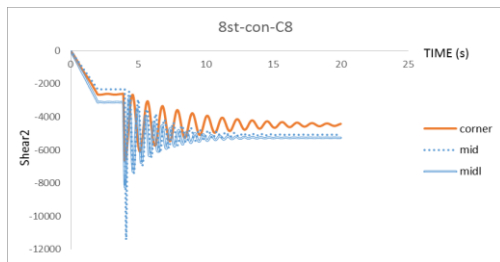
شکل ۱۴ - نیروی برشی وارد بر تیر در سازه ۵ طبقه در اثر حذف ستون طبقه سوم

نتایج نشان می‌دهد که خرابی پیش‌رونده در مقدار نیروی برشی تیرها، تاثیر چندانی ندارد. لذا با بررسی مقدار نیروی برشی تیرها در همه‌ی حالاتی که ستون از موقعیت‌های مختلف حذف شده است، مشاهده می‌شود که مقدار نیروی برشی تیرها در طبقه‌ای که ستون وسط حذف می‌شود کاهش می‌یابد و در طبقه طبقات تغییرات قابل توجهی مشاهده نمی‌شود. نتایج نشان می‌دهد که، حذف ستون کناری در مقادیر نیروی برشی تیرها بسیار مهم بوده و تاثیرات قابل توجهی در مقادیر آن‌ها دارد. مقادیر تاریخچه برش تیر نیز در قاب‌های خمشی و مهاربندی نسبت به هم متفاوت می‌باشد. بر اساس نتایج حاصل مشاهده می‌گردد که مقدار نیروی برشی ماندگار در سازه‌های قاب خمشی به مراتب بیشتر از سازه‌های قاب مهاربندی است. همچنین لازم به توضیح است که مقدار اختلاف نیروی برشی ماندگار از طبقات مختلف در مدل‌ها تقریباً ثابت است.

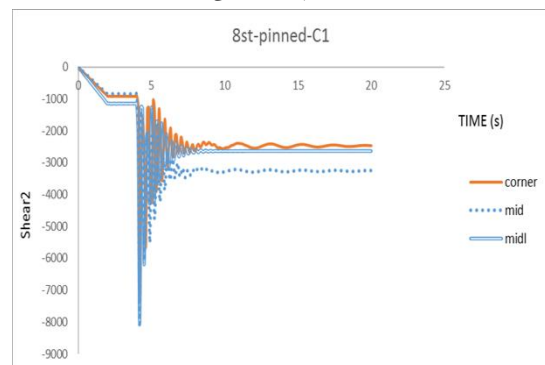
شکل ۱۳ - نیروی برشی وارد بر تیر در سازه ۵ طبقه در اثر حذف ستون طبقه اول

در بحث بررسی خرابی پیش‌رونده، مقدار نیروی برشی تیرها نیز مورد بررسی قرار گرفته است تا اثرات خرابی پیش‌رونده در مقدار تغییرات نیروی محوری تیرها تشریح گردد. نتایج حاصل در اشکال ۱۳ الی ۱۵ آورده شده است.

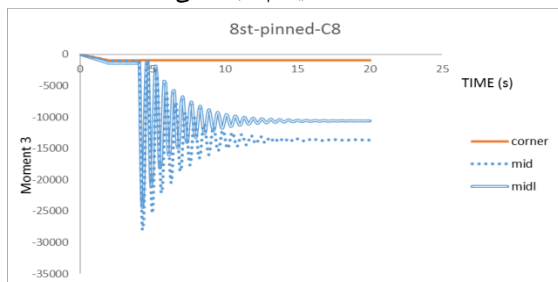
شکل ۱۸ - نیروی لنگر وارد بر تیر در سازه ۵ طبقه در اثر حذف ستون طبقه پنجم

در بررسی نتایج مشاهده می‌شود که، مقدار لنگر خمشی تیرها در خرابی پیش‌رونده فقط در طبقاتی که ستون حذف می‌شود و در طبقه پایین‌تر از آن تغییر می‌یابد. از این رو مقدار تغییرات لنگر وابسته به حذف ستون و خرابی پیش‌رونده در سازه نبوده و مقدار کاهش یا افزایش قابل توجهی مشاهده نمی‌شود. نتایج نشان می‌دهد که، در سازه‌های قاب خمشی و سازه‌های مهاربندی موقعیت حذف ستون در مقادیر لنگر خمشی تیرها متفاوت بوده و بر اساس نوع اتصال تیر به ستون، موقعیت حذف ستون در مقادیر لنگر خمشی تیرها بسیار تاثیرگذار است. نتایج نشان می‌دهند که مقدار لنگر خمشی ماندگار در تیر کنار ستون حذف شده سیستم قاب خمشی بیشتر از سیستم مهاربندی است. همچنین مقدار لنگر خمشی ماندگار در حالتی که ستون از طبقه اول حذف می‌شود نسبت به طبقات دیگر بیشتر است.

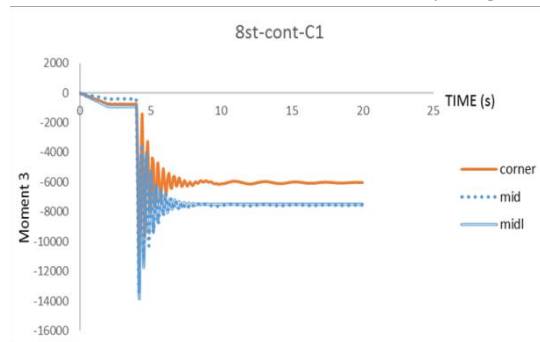
شکل ۱۶ - نیروی لنگر وارد بر تیر در سازه ۵ طبقه در اثر حذف ستون طبقه اول

تیرها در قاب خمشی مورد ارزیابی قرار گرفته است. نتایج حاصل در اشکال ۱۶ الی ۱۸ آورده شده است.
