مسجد جامع ارومیه، معماری، تزیینات و تحولات

حسین فرهمند

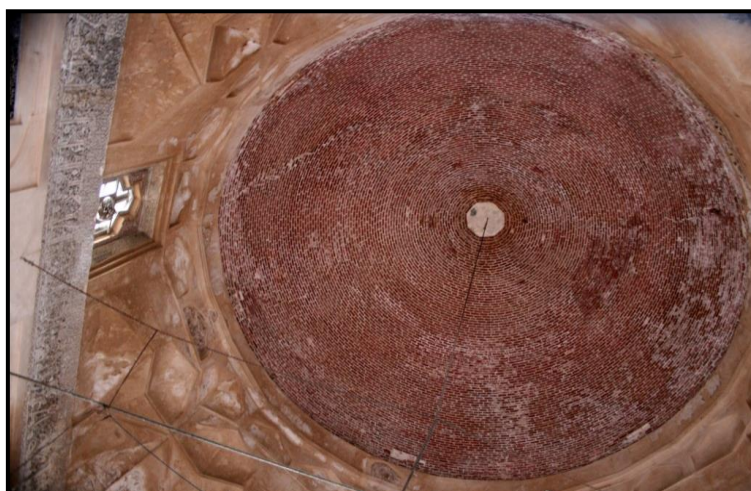
تصویر شماره ۳: تصویر داخل گنبد خانه مسجد جامع (نگارنده)

استفاده کرده‌اند، پایه‌های مدور گنبد از روی تقسیمات ۲۴ شروع و با خیز نسبتاً کشیده‌ای به انتها ختم می‌شود. در داخل گنبدخانه هیچگونه تزئینات آجر وجود ندارد اما فرم رگهای آجری گنبد از نظم خاصی برخوردار است. تا محل شروع گنبد دیوارها و جرزها دارای اندود گچی می‌باشد ولی سقف زیر گنبد آجری است. به گفته برخی معمرین سقف گنبد تا حدود ۳۰ - ۳۵ سال قبل دارای اندود گچی به رنگ آبی آسمانی بوده است (آرشیو سازمان میراث فرهنگی آ.غ).

مصالح بکار رفته در ساختمان گنبدخانه از دو ماده متفاوت آجر و سنگ بوده و بدنه این فضا تا ارتفاع حدود ۴/۵ متر از کف فعلی از سنگهای منظم خاکستری رنگ بدون نماسازی و اندودکاری ساخته شده است. از بدنه سنگی یاد شده به طرف بالا مصالح شبستان تبدیل به آجر می‌گردد. تکنیک کار و انتخاب مصالح در گنبدخانه مانند بنای تاریخی سه گنبد ارومیه از دوره سلجوقی می‌باشد (اللهوردی زاده، ۱۳۸۷، ص ۸۹). شاخصه اصلی معماری سلجوقی هنر آجرکاری آن است (خوارزمی، ۱۳۸۹، ص ۸۷). که در گنبدخانه این مسجد از این دوره نیز ساخت و ساز و نماسازی با آجر به اجرا در آمده است، با توجه به قسمتهایی از نمای آجری متوجه فواصل زیاد و یکنواخت بین آجرها می‌شویم که مانند سایر بناهای دوره سلجوقی محل نقش مهر (تویی‌های گچی) و یا طرحهای دیگر بوده که متاسفانه بدلیل شرایط جوی منطقه و تعمیرات سالهای گذشته این نقوش از بین رفته‌اند. با توجه

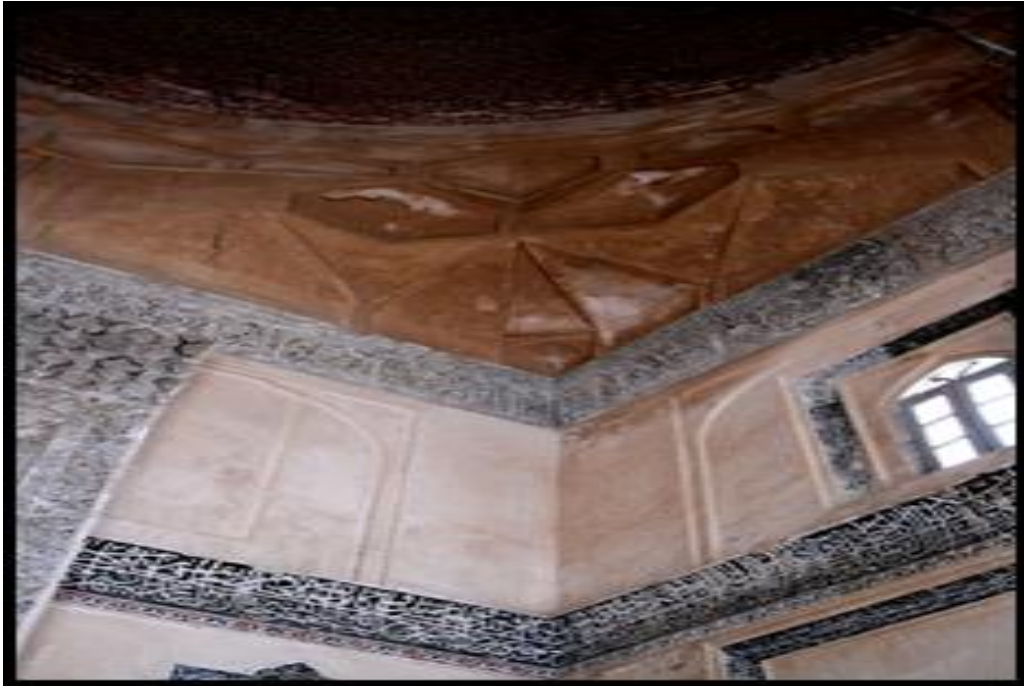
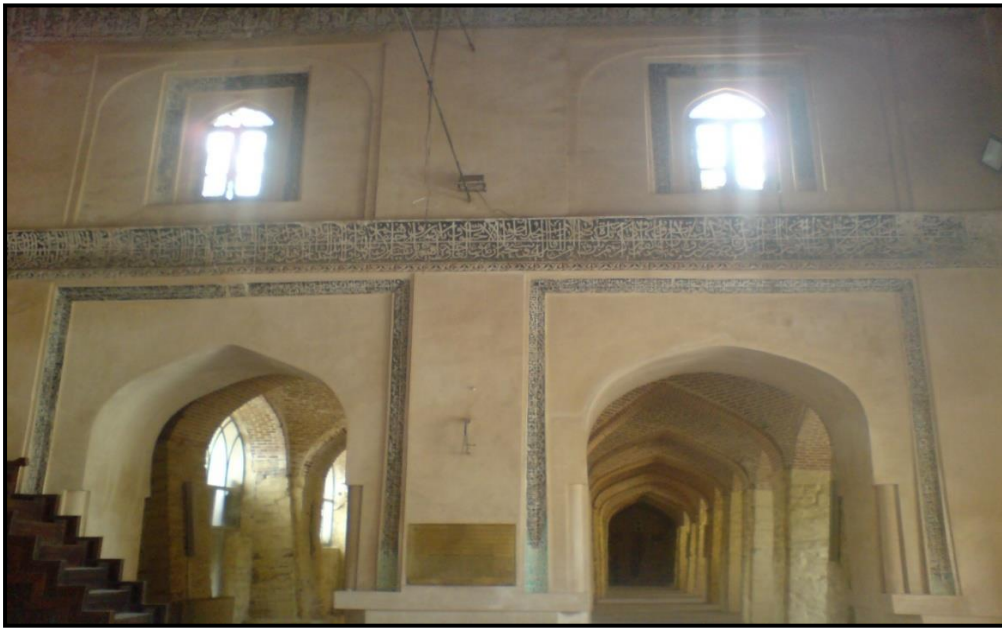
تصاویر ۵) ورودی شبستان مسجد جامع (نگارنده)

۴- کتیبه های محراب که به خط کوفی و ثلث هستند و متن آنها برگرفته از آیات قرآنی و احادیث پیامبر و همچنین نام سازنده محراب است (تصویر شماره ۴-۵)، (فرهمند ۱۳۹۲، صص ۸۷-۸۶).

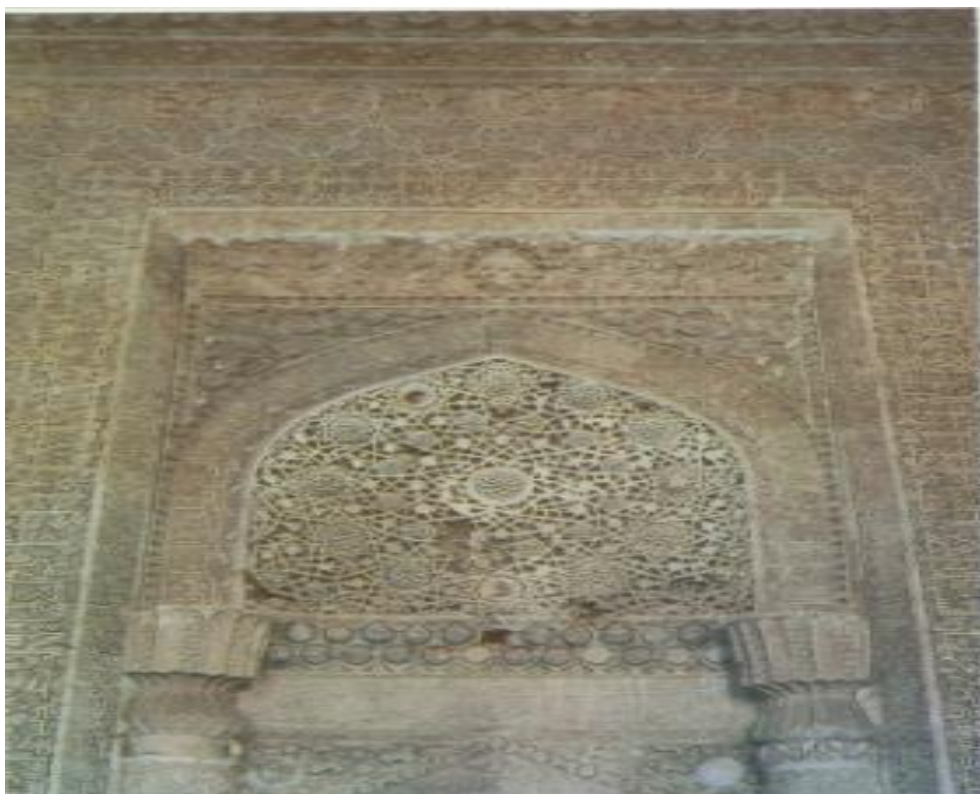
تصویر شماره ۶: محراب مسجد جامع ارومیه (نگارنده)

است در ردیف پرکارترین، بزرگترین و قدیمیترین محرابهای گچبری زمان ایلخانی می باشد که در سال ۶۷۶ هجری قمری بدست هنرمندی توانا به نام عبدالمومن بن شرفشاه تبریزی ساخته شده و از لحاظ تکنیک کار و طرح های هندسی، خطوط کوفی به کار رفته و نقش و نگار بی نظیر است و مساحتی در حدود ۶۰ متر مربع را به خود اختصاص داده است (حیدری، ۱۳۷۵، ص ۵۳۰). این محراب بزرگ گچی که تاریخ ساخت آن ۶۷۶ هجری قمری است بر روی محراب قدیمی تر مسجد و بصورت الحاقی و برجسته قرار گرفته است به طوریکه از شکاف های آن قطعات کوچک محراب گچی قدیمی تر دیده می شود و همان طور که دونالد ویلبر اظهار می کند: «محراب قدیمی تر و خود شبستان گنبد از ۶۷۶ هجری قمری قدیمی ترند و احتمال می رود که به دوره ی سلجوقی تعلق داشته باشد(تصویر شماره ۶)،(ویلبر، ۱۳۶۵، ص ۱۲۳). محراب از دو طاق نما که هر یک در بالای قوس دیگری قرار دارد تشکیل شده در بخش تحتانی محراب دو نیم ستون با تزئینات برجسته با سر ستون شیاردار به فرم قاشق تراش گچبری شده و قوس طاق نما بر روی این دو سر ستون قرار گرفته است. طاق نمای اول محراب با نغول ساده آن در حد فاصل ستونهای نیم برجسته واقع شده است، این نغول ساده دارای قوس سه برگ تزئینی بوده و بر روی قوس مذکور کتیبه کوتاهی به خط کوفی وجود دارد. در وسط سرستونها دو حاشیه افقی و موازی

وجود دارد، به صورتی که حاشیه بالایی شامل نقوش برجسته نسبتاً درشتی می باشد و در حاشیه پایین که پهن تر است کتیبه ای قرار گرفته است کتیبه آن به خط رقاع که استادکار محراب را معرفی مینماید: (عمل عبدالمومن بن شرفشاه النقاش التبریزی فی شهر ربیع الاول سنه سته سبعین و ستمائه)، (عقابی، ۱۳۷۸، ص ۴۰). در قسمت مرکزی محراب عالیترین شیوه گچبری وجود دارد به گونه ای که زمینه توری مانند و مشبک آن با گوی های نیم برجسته یا قبه ها با مهارت خاصی به هم دوخته شده اند، گویی تارهای ابریشم را به صورت گل های برجسته به هم بافته اند. در مرکز طاق نما گچبری فوق العاده ای وجود دارد به گونه ای که چندین قبه ی مشبک نیم برجسته در ردیف ۱۲ تایی قرار دارد فرم قبه ها به گونه ای است که تشکیل دو دایره متداخل و هم مرکز را می دهد؛ فواصل آنها با نقوش اسلیمی کامل شده است و بقایای محراب قدیمی که قبلاً عنوان گردید در این بخش قابل رویت است. در بالای این قوس یک حاشیه افقی وجود دارد که در وسط آن ستاره هشت پری به وجود آورده است و این ستاره هشت پر فرم کاشی های دوره ایلخانی را تداعی می کند. در بخش میانی آن سوره قد افلح المومنون تا آخر آیه ۱۳ نوشته شده و در حاشیه بیرونی محراب نیز آیه ۲۵۵ و قسمتی از آیه ۲۵۶ سوره بقره به خط کوفی گچبری شده است. در آخرین قسمت بالای محراب حاشیه عریض بسیار زیبایی با گل و بوته با نقوش

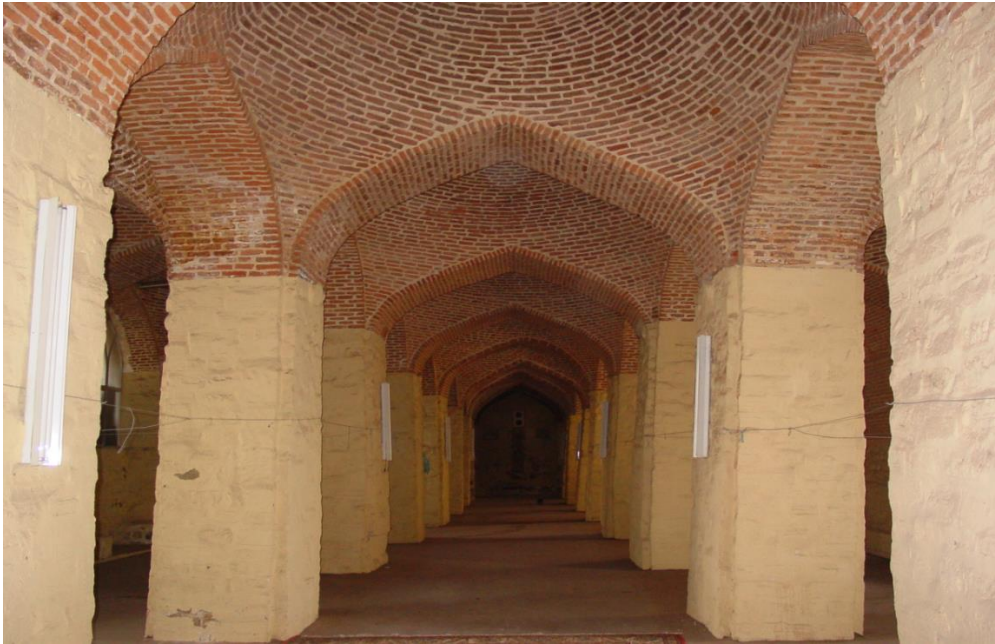
تصویر شماره ۸: شبستان مسجد جامع ارومیه (نگارنده)

با توجه به پلان مجموعه در ضلع جنوبی صحن در کنار گنبدخانه، چهلستون قدیمی با ستونهای سنگی قطور وجود دارد که طاق آن آجری با دو سر در ورودی به شبستان گنبددار ارتباط پیدا می کند این چهلستون متصل به شبستان اصلی گنبد خانه - بوده و زمان ساخت آن نیز جدیدتر از آن است، این بخش در امتداد شرقی - غربی قرار گرفته است و دارای دو ورودی بوده که ورودی بزرگ آن در نزدیکی شبستان گنبددار قرار گرفته و با مقرنس های گچبری شده با تزئینات گچی رنگ آمیزی شده به اشکال ترنج و سرترنج و کاشی های خشتی هفت رنگ تزیین شده است (تصویر شماره ۸)، (عقابی، ۱۳۷۸، ص ۴۰). شبستان چهلستون مسجد پلانی مستطیل شکل با ابعاد (۱۳/۴۰ × ۴۷) و ۶۰۰ متر مربع مساحت دارد و کف فعلی آن نسبت به کف حیاط ۱۳۶ سانتی متر پایین تر است و باید پس از گذشتن از چند پله به کف اصلی رسید. درون شبستان دو ردیف ۹ تایی ستون سنگی (۱۸ ستون) و یک ردیف ستون نیم برجسته متصل به دیوار جنوبی که قرینه آنها قبلاً در دیوار شمالی وجود داشته قرار گرفته است، بر اثر ریزش و دوباره سازی دیوار مذکور ستونهای نیم برجسته در دیوار شمالی برداشته شده، شبستان چهلستون به وسیله ی طاقی از نوع آهنگ به گنبدخانه الحاق

شده است. چهلستون متشکل از ۲۷ گنبد کوچک می باشد و از ترکیب طاق با تویزه ها شکل گرفته اند، در بالای هر یک از آن ها هرنویی واقع شده این تویزه ها کاربرد باربری داشته اند به طوری که باربری گنبد های کوچک را به ستون ها منتقل می سازند (پلان شماره ۲)، (فرهمنده، ۱۳۹۲، ص ۸۹). ستونهای چهلستون تا محل شروع پاکار قوس ها از سنگهای تراش خاکستری مشابه سنگهای بکار رفته در قسمت تحتانی گنبد خانه انتخاب شده ولی از نظر تکنیک و فرم سنگ چینی، در سطحی ابتدایی تر نسبت به آن قرار دارند. به طور کلی مصالح بکار رفته در شبستان سنگ و آجر است که از آجر در طاق ها و تویزه ها و از سنگ برای دیوارها و ستونهای شبستان استفاده کرده اند، و به طور متوسط ارتفاع آنها ۳۵۰ سانتیمتر است، ملات به کار گرفته شده ماسه و آهک و خاک می باشد (الهوردی زاده، ۱۳۸۷، ص ۴۸). فضای اشغالی توسط طاق و تویزه های مجاور دیوار ضلع شمالی کوچکتر از طاق و تویزه های میانی و ضلع جنوبی است، در ضمن ستونهای این ناحیه نیز رانش بیشتری داشته و در حدود ۲۰-۲۵ سانتیمتر به جلو خم شده است که علت این رانش ها خاکبرداری صحن مسجد و ساختن حوزه ی علمیه در آن بوده است. کف شبستان در دوره های مختلف پر شده بود در حین حفاری در زیر کف چهلستون یا شبستان ستوندار شالوده آثار قدیمی تری به دست آمد که برای مثال می توان به ته ستون های سنگی بدست آمده در عمق نزدیک به یک متری

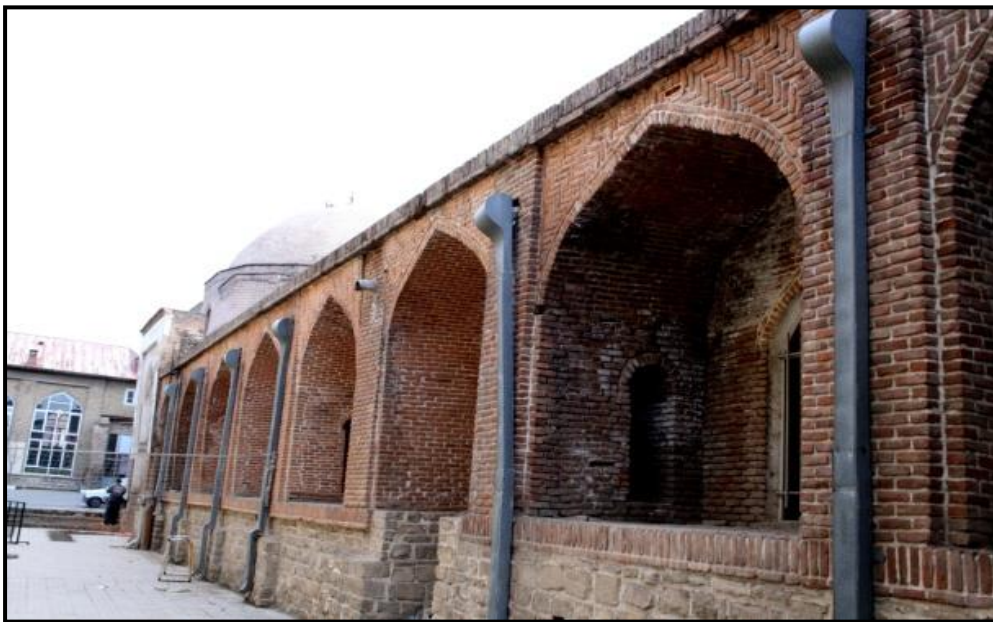
تصویر شماره ۹: حجره های ضلع جنوبی (نگارنده)

در این ضلع علاوه بر گنبدخانه و چهلستون قدیمی، چندین حجره به صورت یک ردیف طاقنمای آجری وجود دارد که در جلوی این چهلستون واقع شده اند که شامل یکردیف ۹ باب حجره ی کم عمق است که تا سال ۱۳۵۳ نیز دارای درب و پنجره بودند (عقابی، ۱۳۷۸، ص ۳۹). درهای حجره‌ها تماماً ارسی و مزین به شیشه‌های الوان بوده که بعدها ضمن تعمیراتی که مردم انجام داده‌اند درها و پنجره‌ها تعویض گردیده که امروزه از آنها خبری نیست. هم اکنون تنها ۷ باب از این حجره ها باقی مانده و ۲ تای آن تخریب شده است (تصویر شماره ۹)، این حجره‌ها با آجر و سنگ بنا شده اند؛ به طوری که این حجره‌ها از جنس آجری و روی سکوها سنگی واقع شده‌اند و در زیر این سکوها کانال‌های کوچکی ایجاد کرده اند در بالای این سکوها چند گونه آجرکاری دیده می‌شود که این آجرکاری‌ها به صورت جناغی، خفته راسته و راسته می باشند (الهوردیزاده، ۱۳۸۷، صص ۹۱-۹۰).

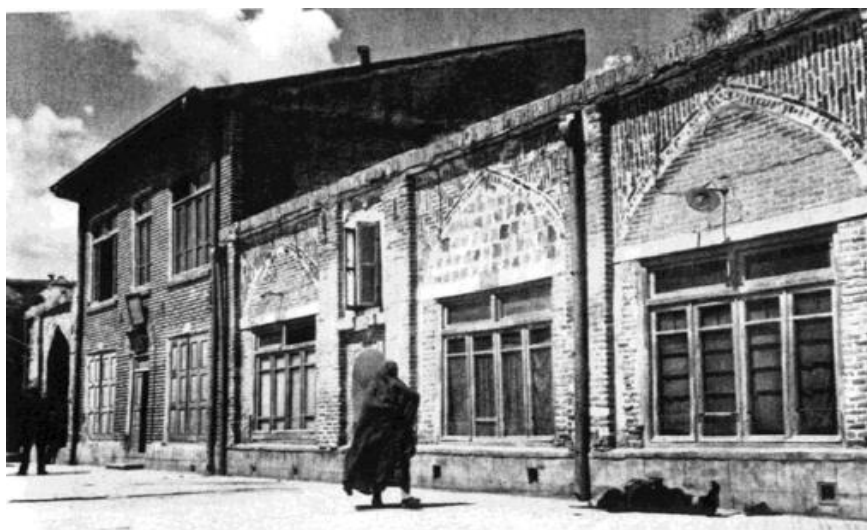
تصویر شماره ۱۱: حجرات غربی قبل از تخریب (آرشیو سازمان میراث فرهنگی آ.غ)

در ابتدا در ضلع غربی یک ردیف حجره در جلوی شبستان ستوندار یا چهلستون مسجد وجود داشته؛ قوس بکار رفته در این حجره ها به صورت پنج در هفت کنده است و دو باب از این حجره‌ها در سالهای اخیر به ۲ طبقه تبدیل شد و بقیه به همین شیوه قدیمی باقی ماندند تا اینکه همه ی آنها تخریب شدند و اکنون هیچگونه اثری از این حجره ها نیست (تصویر شماره ۱۱)، امروزه در این سمت حیاط ساختمان جدیدتری (حوزه

علمیه (وجود دارد با نمای آجری که سازنده آن خواسته با پنجره های گنبدخانه هماهنگ سازی کند که در این کار خیلی موفق نبوده است. این حوزه علمیه در واقع در محل حجره های غربی ساخته شده و آثار این حجره ها در پشت ساختمان آن کاملاً مشهود است (فرهمنده، ۱۳۹۲، ص ۹۳).
