## مکانیزم خرابی سدهای پسماند: مطالعه مروری و بررسی موردی

حسن خسروی<sup>۱</sup>، احمدرضا غلامی نژاد<sup>۲</sup> مرتضی نوروزی<sup>۳</sup>

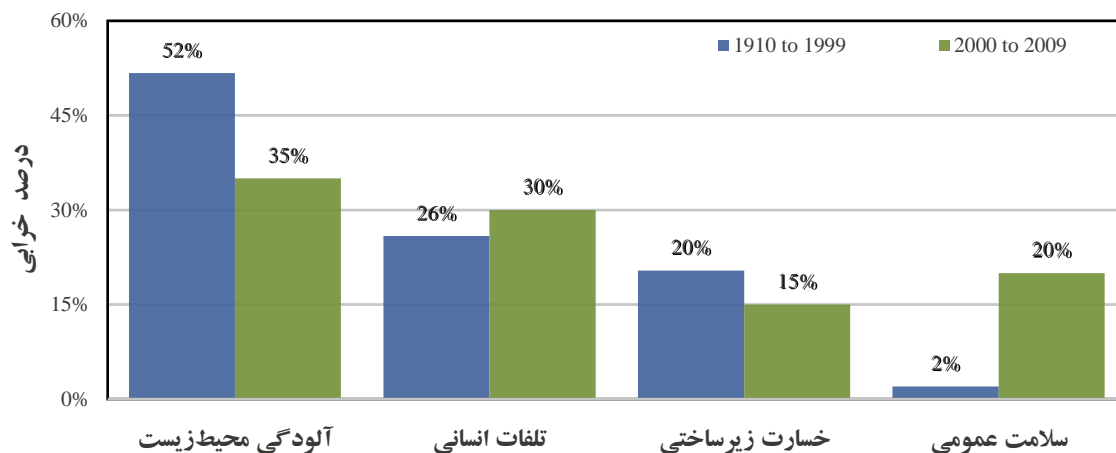
شکل ۸: تأثیرات خرابی سدهای پسماند

تأثیرات ناشی از خرابی سدهای پسماند در شکل ۸ نشان داده شده‌است. مهم‌ترین اثر آلوده شدن محیطزیست است. آلودگی محیطزیست و خسارات زیرساختی بخش بیشتری از خرابی‌ها را دربر می‌گیرد که به علت خراب شدن سدهای کوتاه است و تلفات انسانی ناشی از خرابی سدهای بلند می‌باشد.

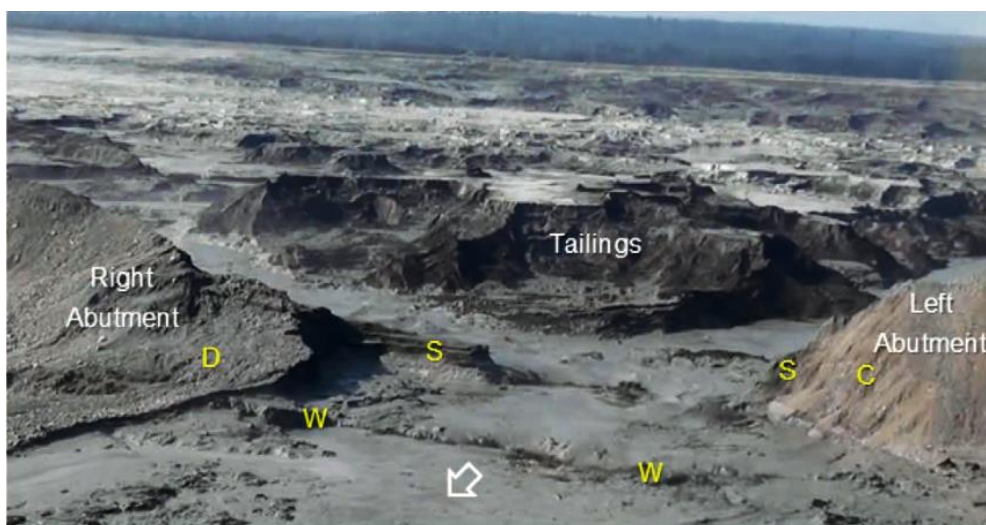
شکل ۹: نمای خرابی سد

تاسیسات ذخیره پسماند معدن طلا و مس «مونت پولی» در ایالت بیریتیش کلمبیا کانادا واقع شده که از ۳ سد جنوبی، سد اصلی و سد محیطی که از سمت غرب به ارتفاعات طبیعی محدود شده تشکیل شده است. (شکل ۹). ساخت این تاسیسات از سال ۱۹۹۵ و خرابی آن در سال ۲۰۱۴ و در سد محیطی رخ داده است. در نتیجه این خرابی از ۶/۱۰ میلیون مترکعب آب آزاد آن تمامی آن آزاد شده و در مجموع از ۹/۷۳ میلیون مترکعب پسماند و آب ذخیره شده ۴۲/۲۴ میلیون مترکعب آن رها شد. سدها باهسته به صورت نفوذناپذیر با مصالح قرصه به همراه فیلتر و زهکش مناسب ساخته شده که در شیب پایین دست جهت حفظ پایداری با راکفیل پوشیده شده است. روش ساخت با محور ثابت بوده که به علت صرفه جویی در مصالح هسته سد اندکی به سمت بالادست متمایل شده است. این روش ساخت به عنوان روش با محور ثابت اصلاح شده شناخته می شود. خرابی سد به صورت ناگهانی و بدون نشانه‌ی قبلی رخ داده است. علاوه بر این در حالت مقایسه‌ای، سد محیطی از سد اصلی کمتر مستعد خرابی بوده است. قبل از خرابی، پی سد اصلی اندکی جابجایی داشته که موجب تغییر طراحی برای مراحل بعدی شده است اما سد محیطی هیچ نشانه‌ای از خرابی نداشته است. در نتیجه احتمال خرابی محلی در این سد وجود داشته است. بر این اساس چهار مکانیزم خرابی احتمالی در نظر گرفته شد: (۱) خطاهای انسانی: مانند تخلیه پسماند از لوله‌ها به صورتیکه موجب فرسایش سازه سد شود. در هنگامی خرابی لوله‌های تخلیه فعال نبودند. (۲) زیاد بود ارتفاع آب و پسماند پشت سد: با توجه به رکوردهای حجم پشت سد این مورد هم رد شد. (۳) ترک و آب شستگی: قبل از خرابی و بررسی‌های بعد از خرابی نشانه‌ای از وجود ترک و آب شستگی را تایید نکرد. (۴) خرابی پی: بررسی‌های بعد از خرابی نشان داد که این سازوکار عامل خرابی بوده است. شکل ۹ نمای بالادست خرابی را نشان می‌دهد. در طرفین برآمدگی بقایای هسته قابل مشاهده است. برآمدگی سمت راست مانند یک اسکله عمل کرده و سیلاب را به سمت چپ هدایت می‌کند. این سیلاب هدایت شده موجب فرسایش راکفیل سمت راست شده است. بقایای هسته در سمت راست موجب می‌شود که راکفیل سمت راست فرسایش محافظت شود.

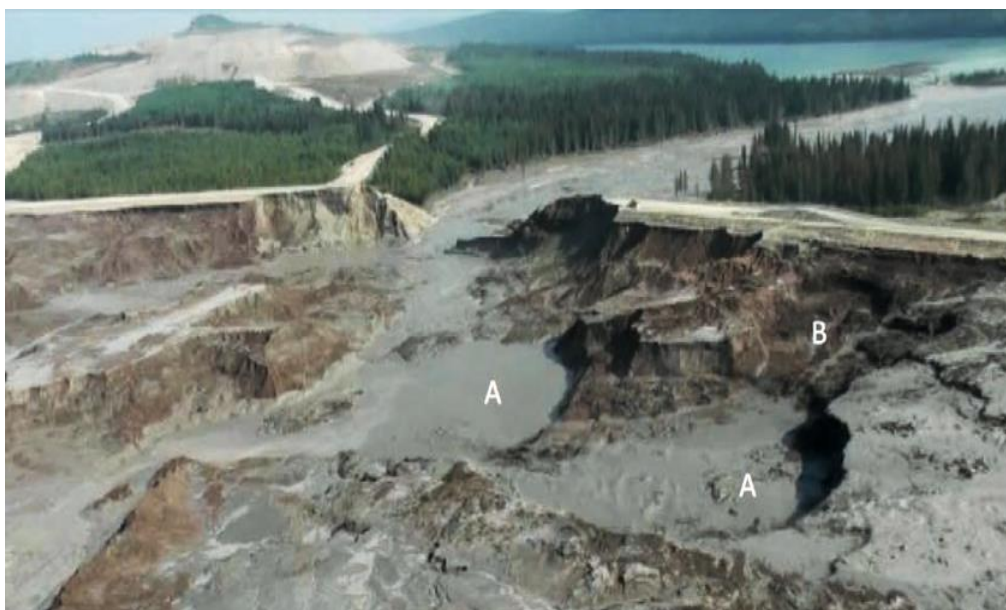
شکل ۱۱: نمای پایین دست خرابی

شکل ۱۱ نمای پایین دست خرابی را نشان می‌دهد. در این نقطه دو کانال جریان اصلی توسعه یافته‌است که در بالادست سد به هم پیوسته‌اند. لغزش جریانی در قسمت B آثار دایروی شکل به جای گذاشته که به سمت عقب و داخل بدنه سد که محافظ قسمت بالادست هسته است پیشروی کرده است. لغزش کمانی اولیه A جریان آب‌های سطحی مانده در پسماند را گرفته و متمرکز می‌کند که موجب انتقال راحت پسماند و همچنین فرسایش پسروده کمان لغزش می‌شود. بررسی‌ها نشان دادند که لغزش پی سازوکار اولیه خرابی سد بوده است که به راحتی از سطح برش هسته سد (A) در شکل ۱۲ و ۱۳ قابل مشاهده است. در شکل ۱۲ اگر چه لایه نشانه Z در سمت پایین دست به راحتی قابل مشاهده بوده اما در بالادست هیچ اثری از آن نیست. در نتیجه یک جابجایی نسبی در صفحه برش به مقدار  $\frac{2}{3}$  متر اتفاق

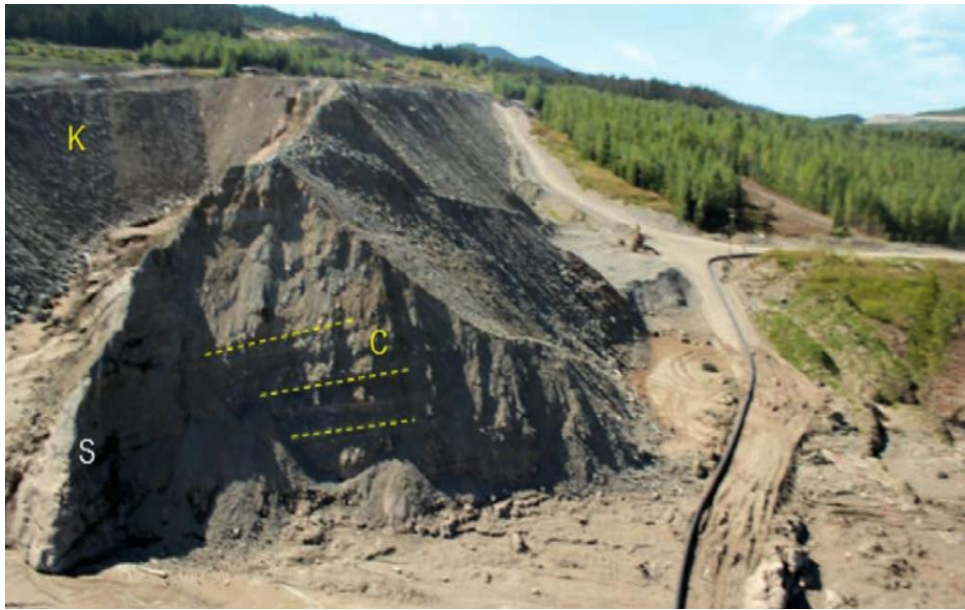
شکل ۱۴: درون لایه سد

افتاده است. دیگر نشانه لغزش و دوران پی براساس خطوط لایه های هسته است. این لایه ها بین ۷ تا ۱۰ درجه دوران داشته اند ( خطوط خط چین در شکل ۱۴).
