بررسی بافت فرسوده منطقه ۹ تهران و ساماندهی آن (مطالعه موردی محله امامزاده عبدالله)

پژوهش حاضر به استناد نتایج حاصله از اطلاعات و داده های مختلف گردآوری شده و به بررسی بافت فرسوده منطقه ۹ و ساماندهی آن (مطالعه موردی محله امامزاده عبدالله) پرداخته است..

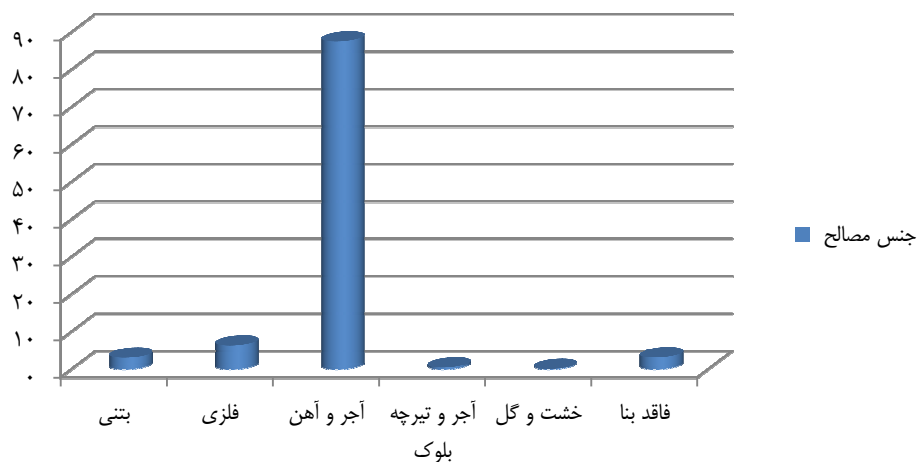
شکل شماره ۵: وضعیت جنس مصالح در محدوده مورد مطالعه محله امامزاده عبدالله

جنس مصالح در هر شهر و منطقه ای به ویژگی های اقتصادی، محیطی و فرهنگی آن منطقه بستگی دارد. در محله جی در یک نگاه می توان به غلبه آجر و آهن در بناهای محله پی برد. برابر با ۹۸/۵ درصد از بناهای محله آجر و آهن هستند و بقیه از مصالحی چون تیرچه بتن و تمام فلز و خشت و چوب در ساخت آنها بکار رفته است.

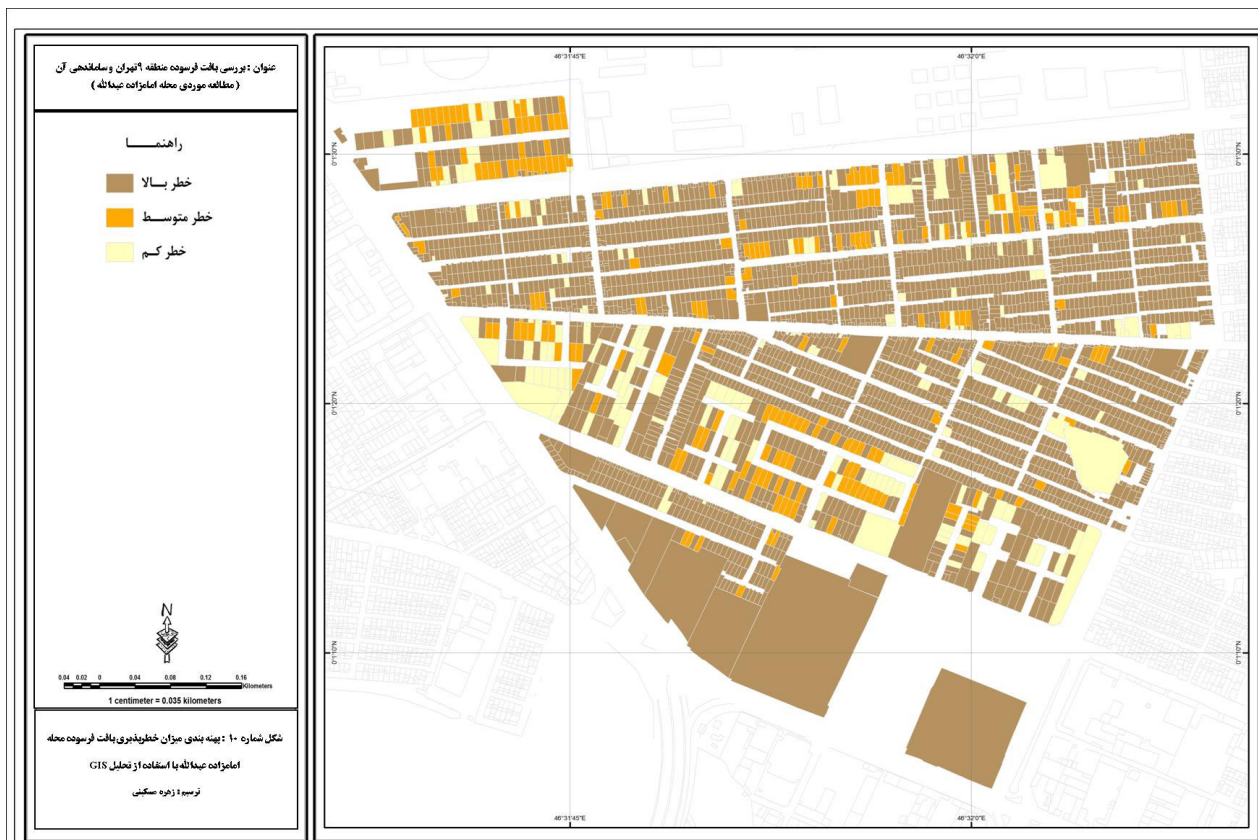
شکل شماره ۱۰- پهنه بندی میزان خطرپذیری بافت فرسوده محله امامزاده عبدالله با استفاده از تحلیل GIS

برای توضیح مراحل فرآیند تحلیل سلسله مراتبی در این تحقیق ۳ عامل اصلی در فرسودگی و ایجاد خطر در محله مورد مطالعه یعنی کیفیت ابنیه، تعداد طبقات و مساحت قطعات به سه کاراکتر A, B, C وزن دهی شده اند، کاراکتر A نشان دهنده خطر بالا، کاراکتر B نشان دهنده خطر متوسط و کاراکتر C به عنوان کم وزن ترین تأثیر در مدل یعنی خطر پایین انتخاب شده اند که در جدول ۴ قابل مشاهده می باشد؛ و در نهایت اطلاعات

موجود در جدول ۴ به نرم افزار ArcGIS انتقال داده شد و خروجی آن در شکل شماره ۱۰ قابل مشاهده است.
