معرفی مخاطرات طبیعی حوضه آبخیز سفارود شهرستان رضوانشهر*

چکیده:

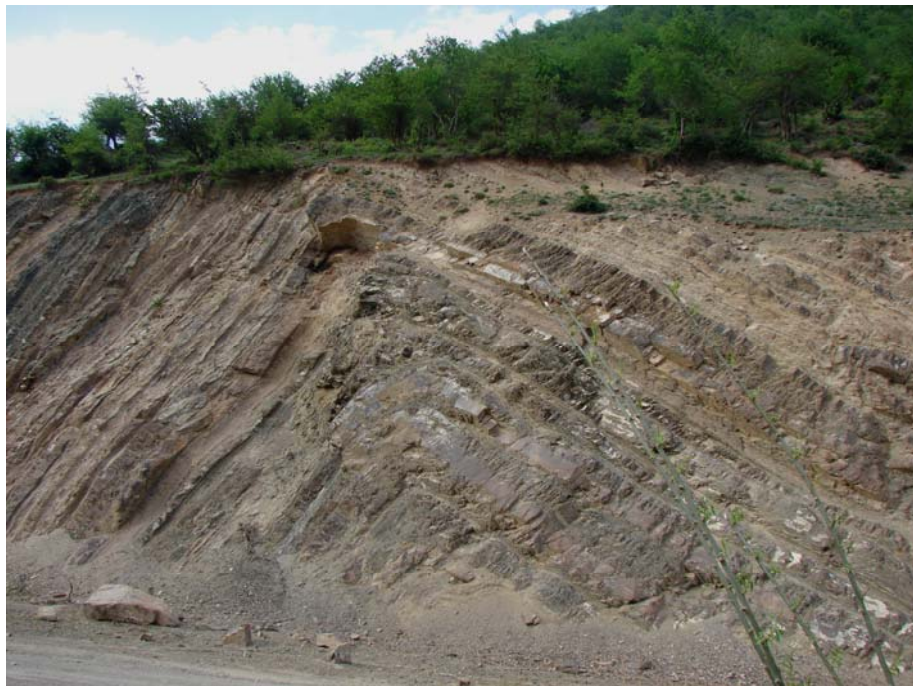
شکل شماره (۳) - عکس نمائی از هسته تاقدیس در جنوب حوضه (ترانشه جاده واقع در رینه)

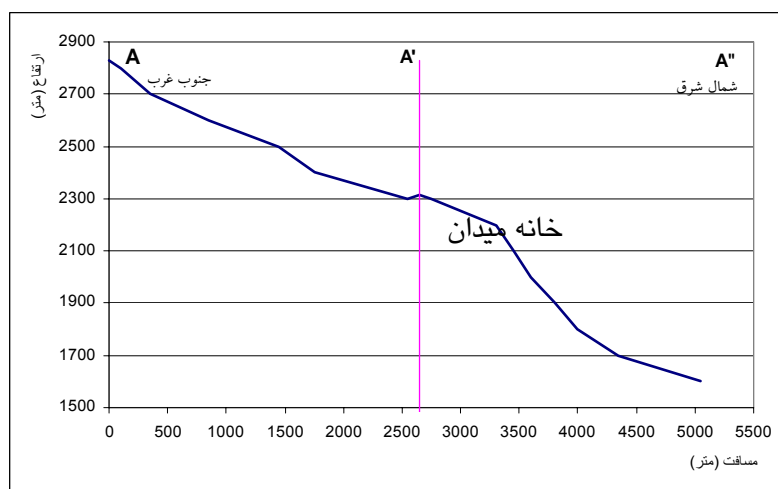
شکل شماره ۵- نیمرخ توپوگرافی جنوب غرب حوضه (خانه میدان)

نیمرخ توپوگرافی "AA'A" که از جنوب غرب حوضه تهیه شده است گرچه دامنه موجود پرشیب است، اما در بخشهایی نیز اراضی کم‌شیب به چشم می‌خورد، این اراضی کم‌شیب عموماً حاصل بالا آمدگی کوهستان پس از تأثیر رواندگی‌ها گذشته می‌باشد. جهت این نیمرخ از جنوب غرب به طرف شمال شرق می‌باشد، که از خط الراس نزدیک قله شروع و به سمت شرق گسترش یافته و بخش میانه (خانه میدان) آن از شیب ملایمتری تشکیل شده و در بخش‌های (استل خوار) دوباره دامنه پرشیب می‌شود (شکل شماره ۵).

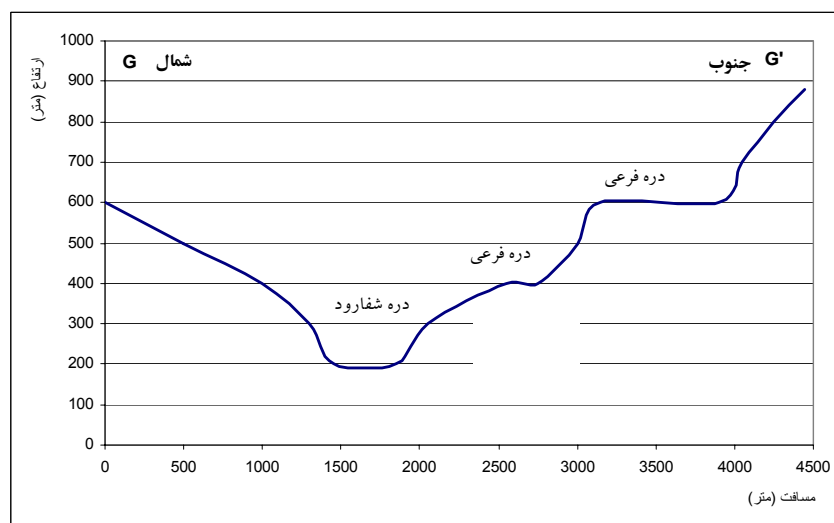
شکل شماره ۷- نیمرخ توپوگرافی پایاب حوضه شفارود

نیمرخ GG' ، از شمال به جنوب در نزدیکی پایاب حوضه در روستای دوران پس از اتصال رودخانه شفارود به خوشابر و تشکیل رودخانه اصلی شفارود تهیه شده است. (شکل شماره ۷).

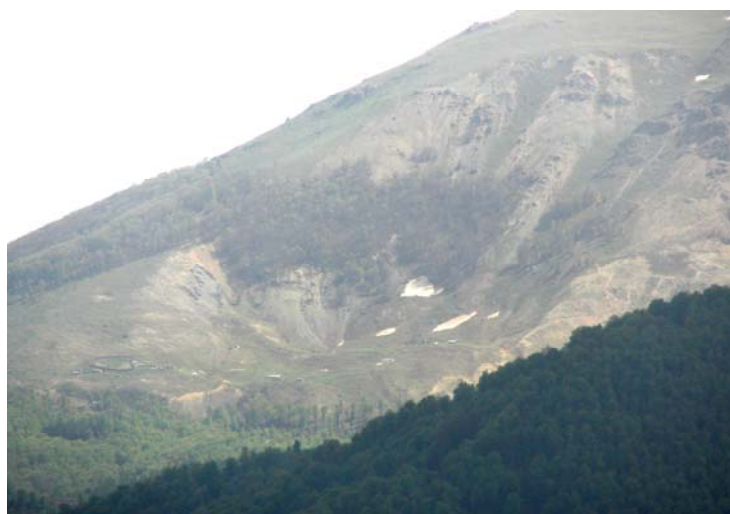
شکل شماره ۸- عکس نواحی پر شیب جنوب غرب حوضه شفارود (پاییز کنده)

حوضه شفارود کلاً دارای دامنه‌های پر شیب است. سازند های زمین شناسی، پوشش جنگلی انبوه، حرکات تکتونیکی در ایجاد دامنه های شیبدار موثر بوده اند. به لحاظ نزدیکی سطح اساس اصلی (دریای خزر)، دره‌ها عموماً عمیق بوده و در بخشهای بالا دست به عمق رفته اند. شیبهای ۱۵ تا ۲۰ درصد ۱۵ درصد از مساحت حوضه و شیبهای کمتر از ۱۵ درصد، فقط ۵ درصد از کل حوضه را بخود اختصاص داده اند. برخی از مخاطرات طبیعی مثل حرکات دامنه‌ای، سقوط سنگ، سیل، واریزه ها، بطور مستقیم و غیر مستقیم به میزان شیب دامنه ها مربوط می شود (شکل شماره ۸).

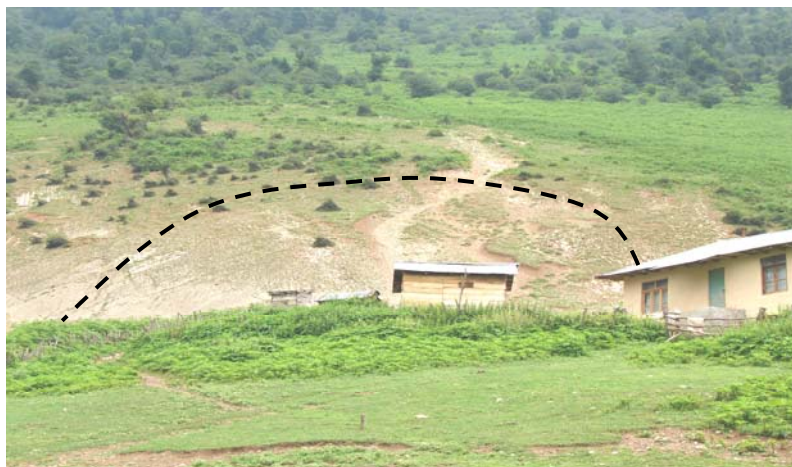
شکل شماره ۱۱- عکس نمایی از لغزش در پشت دهرداری ارده (شمال حوضه)

ساکنان حوضه شفارود با تغییر کاربری و استفاده غیر اصولی از زمین باعث تشدید و تسریع در بروز تعدادی از لغزش‌های محدوده مورد بررسی شده‌اند، از جمله: در روستای ارده واقع در شمال حوضه این اقدامات موجب پدید آمدن دو لغزش بزرگ شده‌اند. (سالهای ۱۳۸۰ و ۱۳۸۳)، (شکل شماره ۱۱). البته این لغزش خوشبختانه آسیب جانی در بر نداشته، ولی به یک باب ساختمان خسارات مالی وارد ساخته است.

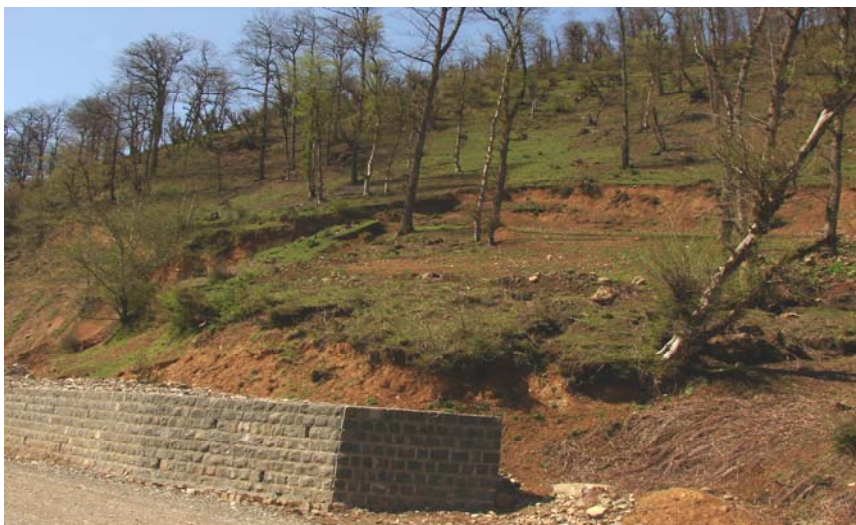
شکل شماره ۱۲- عکس لغزش زمین در مسیر جاده فومن - میانه

بعنوان نمونه در مسیر جاده در دست احداث فومن - میانه بر اثر قطع شدن تکیه‌گاه دامنه‌ی مشرف به جاده و اثر نیروی ثقل، چندین لغزش شناسایی و ثبت گردید (شکل شماره ۱۴).

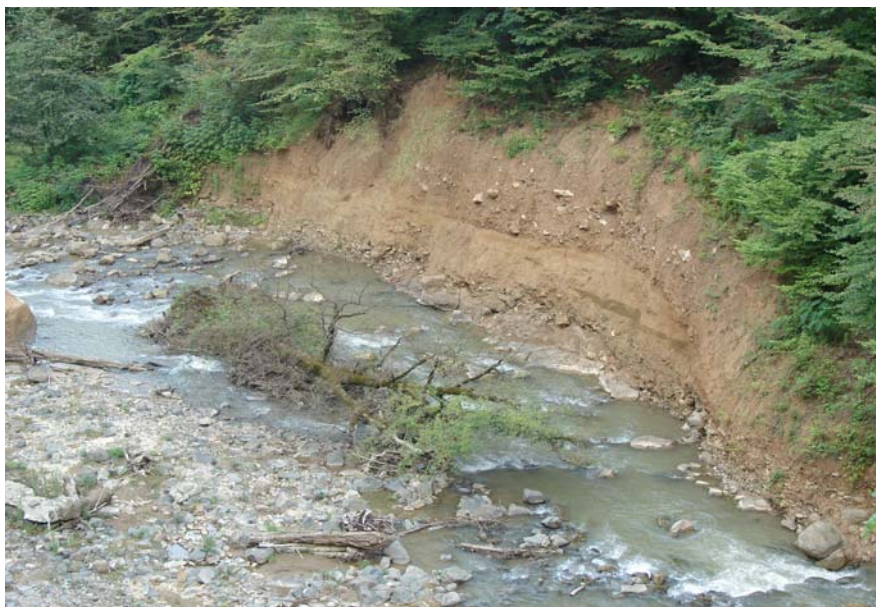
شکل شماره ۱۳- عکس لغزش در کنار رودخانه در نزدیکی پایاب حوضه شفارود (دوران)

در مسیر رودخانه اصلی خمیدگی‌های وجود دارد، که دارای دو بخش کاملاً مجزا می‌باشد. بخش محدب (عمل رسوب صورت می‌گیرد) و بخش مقعر (عمل حفر و کندن صورت می‌گیرد) اصولاً لغزش‌های کنار رودخانه شفارود در بخش مقعر رودخانه جاییکه شدت جریان آب، تکیه‌گاه دامنه را برش داده و بر اثر نیروی ثقل مواد روی دامنه‌ها به صورت لغزشی به طرف پائین حرکت می‌کنند. (شکل شماره ۱۳) بعنوان نمونه ۵ کیلو متری پایاب حوضه در دوران از این قبیل لغزشهاست، همچنین در مسیر رودخانه شفارود نقاطی از قبیل وسکه، پایین برزکوه، رینه، پارگام

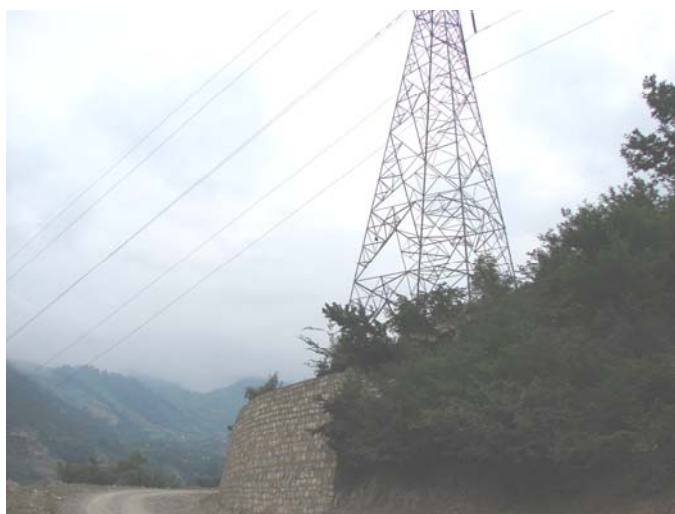
شکل شماره ۱۵- عکس تهدید دکل فشار قوی برق بر اثر پدیده لغزش

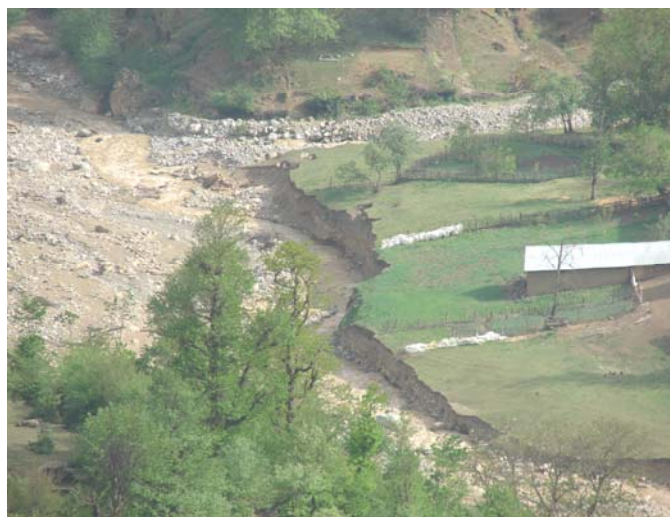
شکل شماره ۱۶- عکس فرسایش کناره ای در غرب حوضه (روستای رینه)

سیل یکی از وقایع طبیعی حوضه شفارود است که در سالهای ۱۳۲۸۰ و ۱۳۷۵ و ... علاوه بر تلفات انسانی، خسارات فراوانی را به مناطق مسکونی، جاده‌ها، پل‌ها، تأسیسات و کارخانجات ... وارد نموده است. (شکل شماره ۱۶).
