تأثیر سیل فروردین ماه سال ۱۳۹۸ بر بخش کشاورزی استان خوزستان

The impact of the flood of April 2019 on the agricultural sector of Khuzestan province

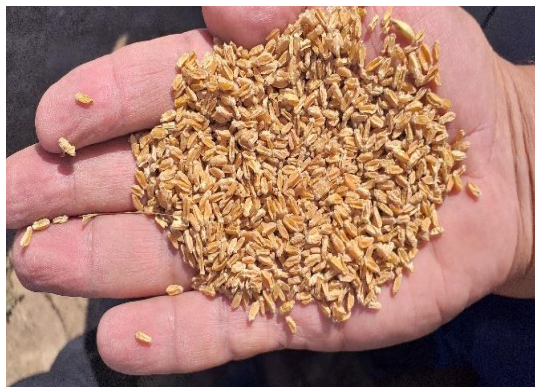
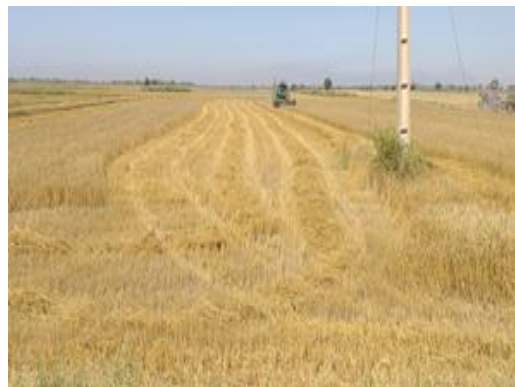
زمینه بلافاصله پس از فروکش کردن سیل در تاریخ ۹۸/۲/۲۲ برخی از این مزارع در منطقه شعیبیه مورد بازدید قرار گرفت. برخی از این مزارع پس از رسیدگی فیزیولوژیکی دچار آب‌گرفتگی شده بودند. وزن هزار دانه گندم در این مزارع حدود ۳۰ تا ۳۵ گرم اندازه‌گیری شد. گندم برداشتی کیفیت پایینی داشته و به دلیل مجاورت با مواد معلق موجود در سیلاب غیرقابل تحویل به سیلو بود. مزارع دیگری در مجاور روستای گوریه شوشتر مشاهده شد که فقط لایه سطحی مزرعه غرقاب شده بود. طبق مطالعات موجود، گندم احتمالاً می‌تولند ۳ تا ۴ روز غرقابی بودن خاک در اثر سیلاب را تحمل نماید؛ بدون آنکه اثرات منفی آن بر عملکرد دانه ظاهر شود؛ حال آنکه مزارع مورد مشاهده بیش از یک هفته در حالت غرقابی قرار داشتند. واضح است که در این زمینه دمای هوا و مرحله رشدی که گیاه تحت تنش غرقابی قرار گرفته نقش مؤثری در میزان خسارت به عملکرد دارد. به این صورت که با افزایش تدریجی دما در اواخر دوره رشد گندم اکسیژن خاک با شدت بیشتری کاهش یافته و احتمال خسارت بیشتر خواهد شد. از طرفی شرایط غرقابی از جذب نیتروژن توسط گیاه جلوگیری نموده و باعث افزایش پتانسیل نیترات‌زدایی و آبشویی عناصر می‌شود. برخی گزارش‌های علمی میزان خسارات ناشی از تداوم غرقابی بیش از ۱۰ روز را بین ۲۰ تا ۵۰ درصد اعلام نموده‌اند. مطالعه دیگر در زمینه اثر آب‌گرفتگی در عملکرد گندم زمستانه را به‌صورت افت عملکرد در حدود ۲ درصد در هر روز غرقابی گزارش نموده‌اند (Malik et al., 2002). با وجود این گزارش‌ها به نظر می‌رسد که برای تطابق این مطالعات با مشاهدات مزرعه‌ای لازم است که از مزارع گندم که دچار آب‌گرفتگی شده‌اند، اطلاعاتی جمع‌آوری شود. جمع‌آوری شاخص‌هایی، مانند طول دوره غرقابی، مرحله رشد و نموی گیاه که آب‌گرفتگی اتفاق افتاده، مدت زمان آب‌گرفتگی، وزن هزاردانه، عملکرد و رقم گندم می‌تولند در زمینه اثر آب‌گرفتگی اراضی بر عملکرد گندم مورد تجزیه و تحلیل قرار گیرد (Hardy et al., 2012). این نتایج از آن جهت اهمیت دارد که در شرایط آب‌گرفتگی می‌توان مدیریت بهتری برای تخلیه آب از مزارع بر اساس میزان خسارت در هر یک از مراحل رشدی ارائه داد. خسارت به برخی از مزارع نه به دلیل جریان یافتن آب سیل در مزرعه، بلکه به دلیل تغذیه زیرسطحی از آب موجود در رودخانه اتفاق افتاده بود. Gomathi و همکاران (۲۰۱۵) گزارش کردند که حالت غرقابی حدود ۱۵ تا ۴۵ درصد باعث کاهش عملکرد نیشکر می‌شود. بازدید از مزارعی که علی‌رغم وجود سیل‌بند، به دلیل مجاورت با رودخانه، غرقاب شدن خاک به صورت بالا آمدن آب زیرزمینی و تغذیه از لایه‌های زیرسطحی صورت گرفته بود انجام شد. نتایج حاصل از اندازه‌گیری نشان داد که وزن هزاردانه گندم بین ۸ تا ۸/۵ گرم است که این مقدار نشان‌دهنده کاهش وزن هزار دانه به حدود یک‌چهارم تا یک‌پنجم حد استاندارد است (شکل ۲).

شکل ۲: کاهش وزن هزار دانه گندم به یک چهارم تا یک پنجم وزن اولیه در مناطقی از شیعیبه
