**پیامدهای ژئومورفولوژیکی دامنه‌ای متأثر از زمین‌لرزه ۲۱ آبان ۱۳۹۶ سرپل ذهاب-از گله****امجدملکی\***

**چکیده**

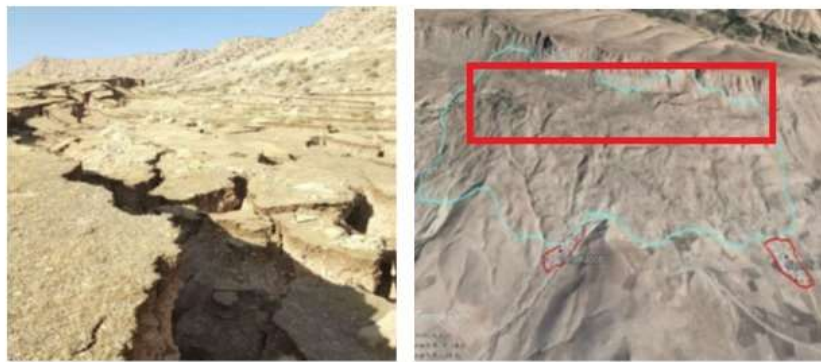
این زمین لغزش در دامنه‌های بالادست دو روستای مله کبود و قورچی باشی در ارتفاعات شمالی شهر سرپل ذهاب و بر روی دامنه‌های جنوبی کوه شاه‌نشین به مساحت ۴/۶ هکتار به وقوع پیوسته است. از نظر ساختاری کوه شاه‌نشین تشکیل‌دهنده یال جنوبی یک ناودیس معلق ساخته‌شده از لایه‌های آهکی سازند آسماری بر روی سازند شیلی و آهک‌رسی پابده است. تفاوت مقاومت لایه‌های مقاوم سازند آسماری بر روی سازند ضعیف پابده به همراه ساختاری تکتونیکی این سازند تنوعی از پدیده‌های زمین‌شناسی را به وجود آورده است که در بروز مخاطرات زمین‌شناختی همراه با زمین‌لرزه اخیر مؤثر بوده‌اند. این پدیده‌ها شامل زمین‌لغزش‌های متعدد قدیمی به هم‌پیوسته در دامنه‌های پیرامونی این ناودیس و دره‌های عرضی با قائم در بخش داخلی شده است. این دو پدیده زمین‌ریختی پتانسیل بالای زمین‌لغزش در دامنه‌های پیرامونی و ریزش سنگی در دره‌های عرضی داخلی را ایجاد کرده است که اتفاقاً مهم‌ترین مخاطرات زمین‌شناختی همراه با زمین‌لرزه اخیر را ایجاد کرده‌اند. این زمین‌لغزش بزرگ‌ترین زمین‌لغزش منفرد روی داده در چند دهه اخیر در کشور است. همچنین بر اساس مشاهدات میدانی این زمین‌لغزش فعال بوده و خطرات جدی را متوجه مناطق مسکونی مستقر در دامنه‌های ناپایدار پایین‌دست به‌خصوص در مواقع وقوع بارش‌ها، زیاده‌تر کرده است (شکل ۷ و ۸).

**شکل ۸.** موقعیت زمین لغزش قورچی باشی مله کبود در منطقه و تصاویر پایین شکاف‌ها و ترک‌های بسیار بزرگ ناشی از فعالیت این زمین لغزش

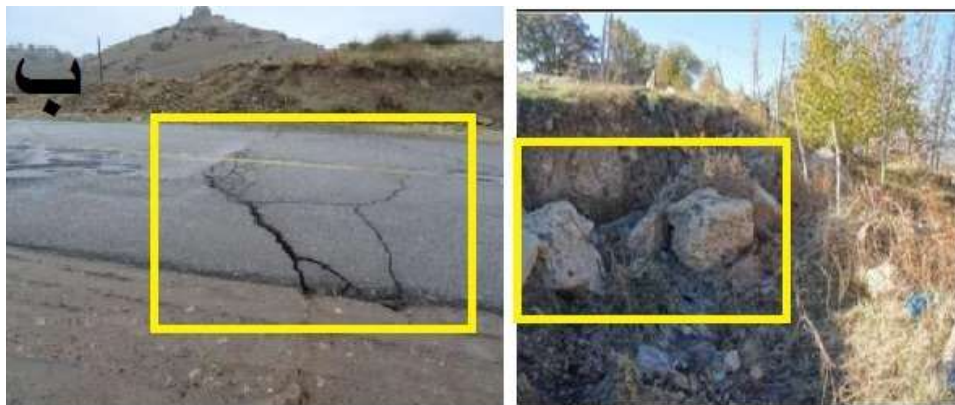
پهنه لغزشی شمال دالاهو، پهنه‌ای به وسعت ۳۰ کیلومتر مربع شکل گرفته بر روی یک پهنه لغزشی قدیمی وسیع‌تر است. در این منطقه درز و شکاف‌های زیادی ناشی از حرکت لایه‌های مختلف زمین در محل زمین لغزش قدیمی دالاهو ایجاد شده است که چون امکان تعیین مرز برای آن‌ها میسر نیست، بنابراین از واژه پهنه لغزشی در این پژوهش نام برده شده است. بیشتر درز و شکاف‌های ناشی از زمین لغزش شمال فلات دالاهو در جهت شیب طبقات زمین و به سمت مسیر ارتباطی سرپل ذهاب تازه‌آباد بعد از روستای بز میرآباد تا بعد از روستای پالان علیا به صورت عرضی جاده را قطع کرده است و در بعضی قسمت‌ها با طول قابل ملاحظه‌ای (۵۰۰-۸۰۰) متر در جهت شیب توپوگرافی عمود بر جاده گسترش یافته‌اند. هم‌چنین در طول مسیر زمین لغزش‌های کوچک‌تری شکل گرفته‌اند که با یک پرتگاه کوچک یک متری مشخص شده است. بر اساس نتایج به دست آمده از منطقه، می‌توان چنین پنداشت که وقوع زمین لغزش‌های قدیمی منطقه ارتباط مستقیمی با شرایط زمین‌شناسی، توپوگرافی، شیب لایه‌ها، الگوی بارش در گذشته و پوشش گیاهی داشته است. با توجه به تحلیل تصاویر و مشاهدات میدانی، می‌توان گفت تمامی زمین لغزش‌های ایجاد شده در منطقه حاصل فعالیت

مجدد زمین لغزش‌های قدیمی می‌باشند و در این راستا وجود سازندهایی با درجه متناوب سختی و سستی، شرایط را برای فعالیت دوباره آن‌ها مهیا کرده است (شکل ۹).

**شکل ۹:** تصویر (الف) موقعیت زمین لغزش پالان علیا بر روی نقشه. تصویر (ب) سمت راست، اختلاف ارتفاع و تاج لغزش ناشی از فعالیت مجدد لغزش قدیمی دالاهو در روستای پالان علیا. تصویر سمت (چپ) شکاف و ترک‌های عرضی ناشی از فعالیت زمین لغزش دالاهو در مسیر ارتباطی تازه‌آباد سرپل ذهاب به روستاهای بز میرآباد و حسن سلیمان

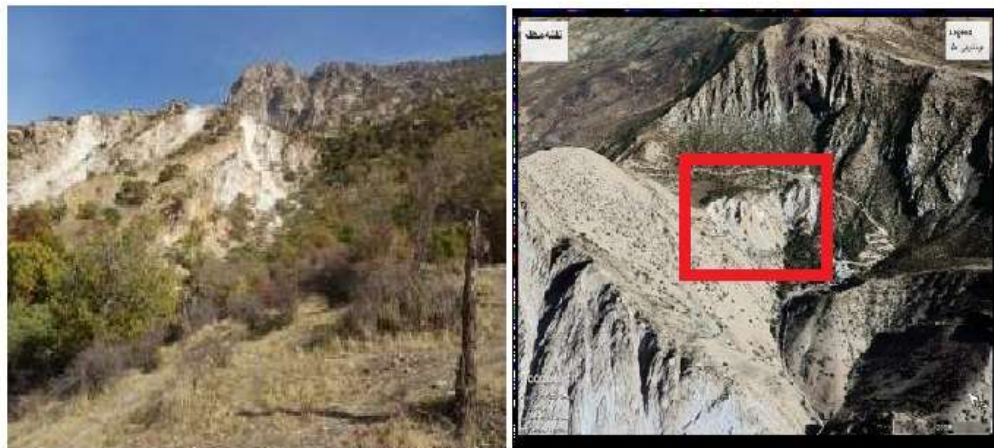
یکی از مهم‌ترین پهنه‌های ریزشی سنگی متأثر از زمین‌لرزه، پهنه ریزشی دره بابا یادگار در شمال روستای بان زرده واقع در انتهای غربی بخش داخلی ناودیس ریجاب است. در دامنه‌های دو طرف این دره به طول بیش از ۲ کیلومتر ریزش‌های سنگی متعددی روی داده است که اغلب حجم آن‌ها بیشتر از ۱۰۰-۵۰ تن برآورد شده است. این ریزش‌ها منجر به مسدود شدن ورودی دره و تخریب گسترده جاده خطوط انتقال برق و تلفن شده است. تصویر ماهواره‌ای از این دره به‌خوبی نشان‌دهنده وجود یک زمین لغزش قدیمی است که کل بخش انتهایی دره را دربر گرفته است. در دهانه ورودی این دره عملکرد دو گسل معکوس باعث ایجاد شیب بسیار تند لایه‌بندی و لایه‌بندی از نوع معکوس در جناح شرقی گردیده است.

وجود این زمین‌لغزش قدیمی در انتهای دره شیب تند دامنه‌ها به خصوص در بخش ورودی دره به‌علاوه نوع تقاطع لایه‌بندی با شیب دامنه (تقاطع مورب) عوامل مستعد کننده این منطقه برای ایجاد چنین پهنه ریزشی گسترده‌ای بوده‌اند. (شکل ۱۰). بر اساس نتایج به‌دست‌آمده به دلیل وجود سیستم درز و شکاف موجود بر روی سازندهای ضعیف زمین‌شناسی و نزدیک بودن به کانون ارتعاشات زمین‌لرزه سبب وقوع پدیده ریزش گسترده‌ای در داخل دره مذکور شده است؛ بنابراین ارائه نقشه دقیق و شناسایی عوامل مؤثر در وقوع این‌گونه پدیده‌های ژئومورفیکی در زمان زمین‌لرزه‌های آتی سبب کاهش خسارت به نواحی پایین‌دست می‌گردد (شکل ۱۱).

**شکل ۱۰.** تصویر (الف) محل و موقعیت توده ریزشی و لغزشی دره بابا یادگار بر روی نقشه و تصویر (ب) محل وقوع توده ریزشی جدید در محل توده ریزشی قدیمی در انتهای دره را نمایش می‌دهد.

وقوع توده‌های ریزشی گسترده در دره بابا یادگار نشان از فعالیت مجدد توده ریزشی قدیمی در این منطقه دارد که در تصویر به‌صورت خراش‌ها و ریزش‌های سفید حاصل از جدا شدن توده‌ها و بلوک‌های سنگی از دامنه‌ها مشاهده شده است.

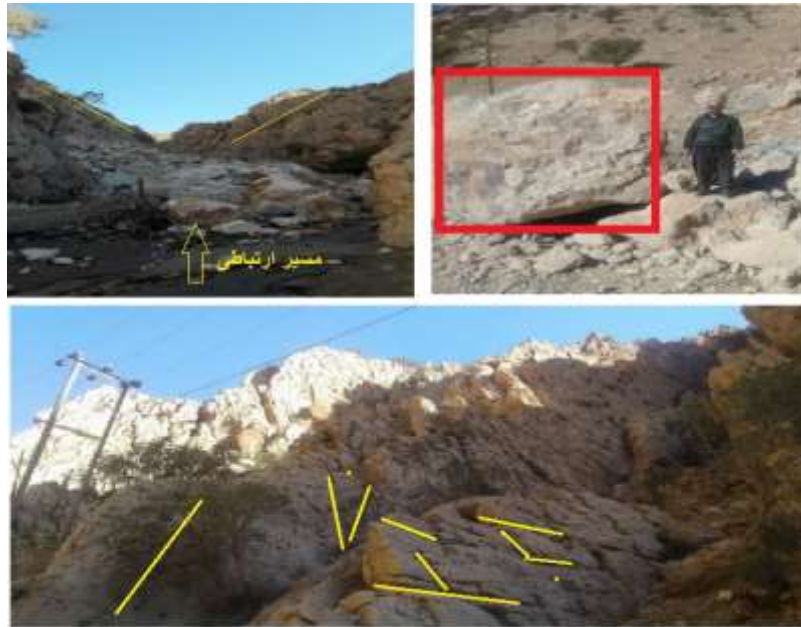
**شکل ۱۱.** تصاویری از ریزش سنگ در دیواره‌های شرقی و غربی دره بابا یادگار و مسدود شدن مسیر ارتباطی دره و تصویر پایین دخالت سیستم درز و شکافدار در ایجاد توده ریزشی ناشی از زمین‌لرزه را نشان می‌دهد

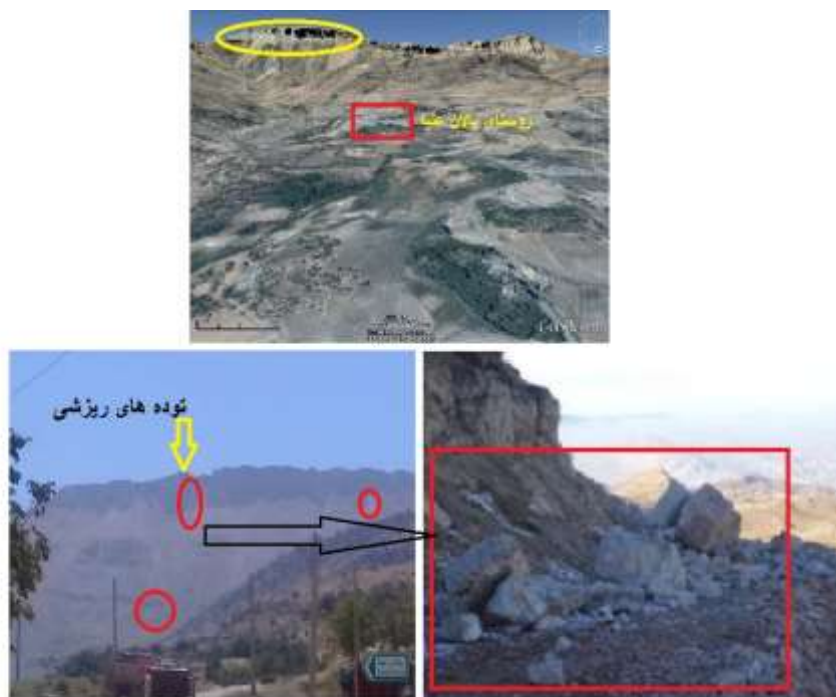
یکی دیگر از پهنه‌های ریزشی بعد از رخداد زلزله، در منطقه شمال دالاهو در مجاورت روستاهای پالان، بز میرآباد و حسن سلیمان است. این توده ریزشی به دلیل وجود مورفولوژی پرتگاهی با ارتفاع زیاد (بیش از ۱۰۰۰ متر) ناشی از وقوع یک زمین‌لغزش عظیم قدیمی در یال شمالی کوه‌های دالاهو به همراه خردشدگی بسیار شدید توده‌های سنگی ناشی از عملکرد تکتونیک و سیستم درز و شکاف در سازند آهک آسماری خط‌الرأس کوهستان است، مناطق مستعدی را برای ریزش‌های بلوکی و بهمن سنگ پدید آورده است. بسیاری از بلوک‌های سنگی که از دامنه‌های این پرتگاه‌ها سقوط کرده‌اند وزنی بیشتر از ۵۰ تن را دارا هستند که موجب مسدود شدن راه دسترسی به روستاهای نامبرده شده است. نتایج حاصل از مشاهدات میدانی و تصاویر گوگل ارث نشان‌دهنده این امر است که منطقه به لحاظ تاریخی دارای ریزش‌های بسیار بزرگی می‌باشند که موجب تهدید مناطق مسکونی پایین‌دست شده است. موقعیت این منطقه در شکل‌های (۱۲) و (۱۳)، نمایش داده شده است.

شکل ۱۳. تصویر (بالا) نمای ماهواره‌ای از محل وقوع ریزش شمال فلات دالاهو. تصویر سمت چپ سقوط بلوک‌های سنگی در دامنه‌های شمالی دالاهو در مجاورت روستای پالان علیا و تصویر سمت راست مسدود شدن راه ارتباطی زیارتگاه بهلول دانا در دامنه شمالی فلات دالاهو را نمایش می‌دهد.

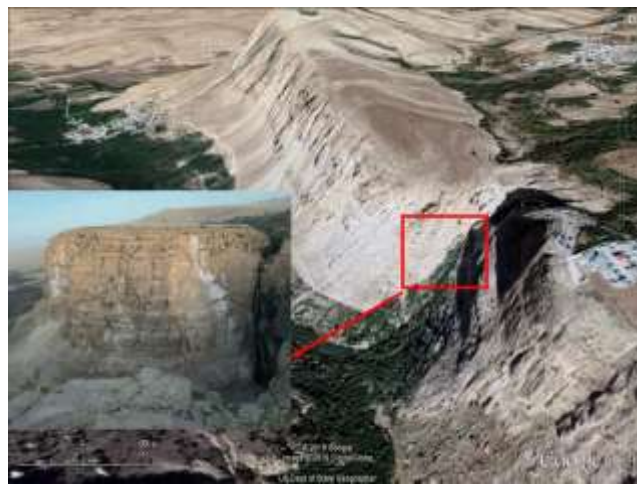
بزرگ‌ترین بهمن سنگی در شمال روستای پیران واقع در طول جاده گردشگری دسترسی به آبشار پیران روی داده است. این ناپایداری به طولی در حدود ۱/۸ کیلومتر جاده دسترسی به آبشار و تمامی مسیر سنگچین جاده گردشگری را مسدود

نموده و همچنین سبب ایجاد سد و دریاچه طبیعی در پای آبشار گردیده است. ابعاد بلوک‌های فروریخته تا هشتاد مترمکعب و وزن بیش از ۱۵۰ تن برآورد گردید. پهنه ریزشی کل داوود نیز در مسیر ارتباطی سرپل ذهاب\_کرنند غرب نیز از مهم‌ترین ناپایداری‌ها در منطقه هستند. دیواره‌های آهکی درز و شکافدار با شیب بسیار تند ناشی از بالآمدگی ناودیس معلق ریجاب همراه با شیب لایه‌بندی مخالف با شیب دامنه نسبت داد که از مهم‌ترین عوامل مستعد ذاتی وقوع ناپایداری در این منطقه بوده است که در ترکیب ارتعاشات با عامل زمین‌لرزه این بهمن‌ها و ریزش‌های سنگی را به وجود آورده است (شکل‌های ۱۴ و ۱۵). در جدول شماره (۱) مهم‌ترین ریزش‌ها و بهمن‌های سنگی منطقه آورده شده است. شکل (۱۶)، نقشه نهایی مخاطرات و پیامدهای ژئومورفولوژیک ناشی از زمین‌لرزه ۲۱ آبان ۱۳۹۶ از گله سرپل ذهاب با مقیاس مشخصی ترسیم شده است.

**شکل ۱۴.** نمایی از محل توده ریزشی و بهمن سنگی و ایجاد دریاچه طبیعی در پای آبشار پیران

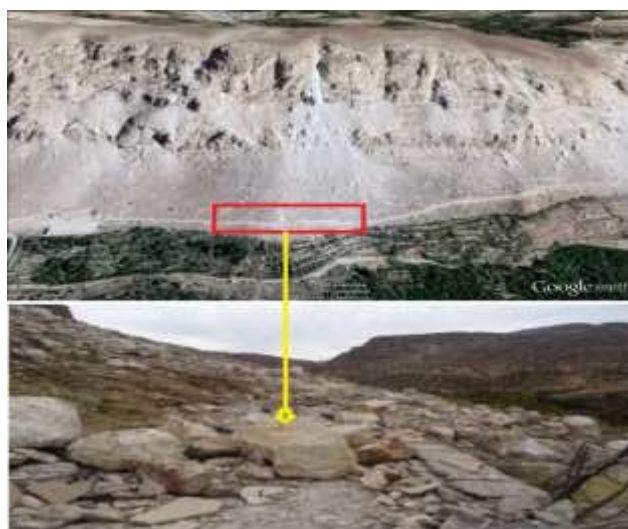
**شکل ۱۵.** ریزش بهمن سنگ در مسیر پیاده‌رو گردشگری آبشار پیران
