معرفی و تحلیل معماری مسجد شورین همدان

چکیده

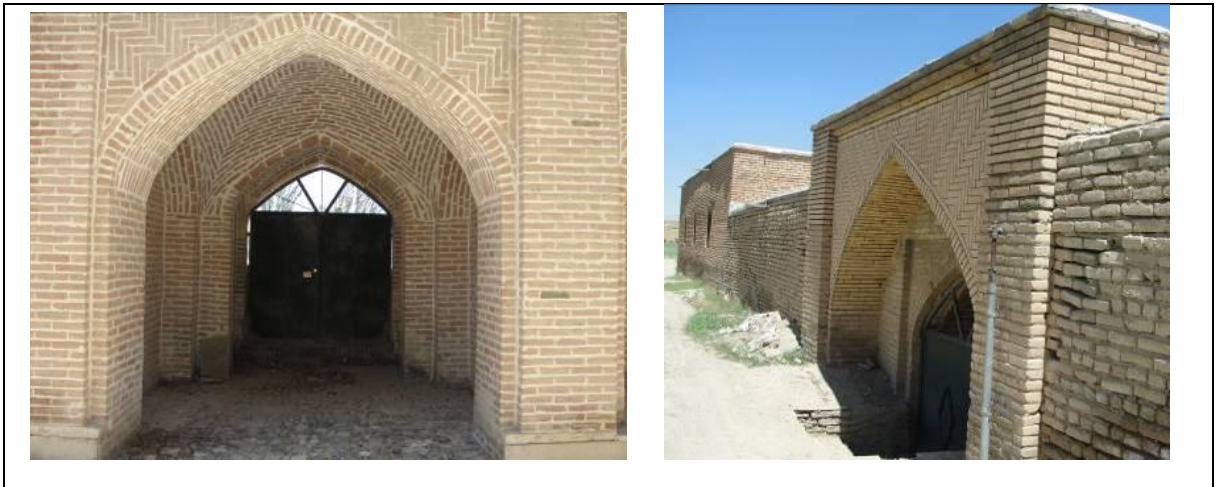
تصویر ۲. ورودی غربی مسجد شورین (نگارندگان، ۱۳۹۶)

مسجد شورین به لحاظ قرارگیری در بافت تاسیسات قلعه‌ای کهن دارای دو فضای دسترسی در دو جهت غربی و جنوب غربی حیاط ایجاد گردیده است. ورودی غربی با درب آهنی سبز رنگی به محوطه حیاط مسجد بطور کامل مشرف است و به عنوان ورودی اصلی مسجد مورد استفاده قرار می‌گیرد (تصویر ۲)، ورودی مذکور بطور تقریبی $1/50$ سانتی‌متر از سطح خیابان مقابل خود پایین‌تر است، که از طریق پنج پله 30 سانتی‌متری می‌توان وارد صحن مسجد گردید، در فضای داخل صحن از هر طرف ورودی مذکور دو طاق و حجره متصل به آن دیده می‌شود، که ابعاد هر یک از حجره‌ها $2/85 \times 2/82$ است، چهار ایوان در قسمت جلوی حجره‌ها وجود دارد، که در وسط حجره‌های غربی در ورودی به داخل صحن از طرف غرب دیده می‌شود (تصویر ۳). داخل هر حجره در طرفین دیوارهای جانبی طاقچه‌هایی تعبیه شده و در دیوار مقابل در و روی حجره‌ها منافذی برای خروج دود حاصل از وسایل گرم‌آزا استفاده شده است. کف حجره‌ها 20 سانتی‌متر بالاتر از کف صحن می‌باشد و قوس بکار رفته در آن‌ها نیز از نوع قوس پنج اوهفت است (پورشعبانیان، ۱۳۹۷: ۲۸۳).

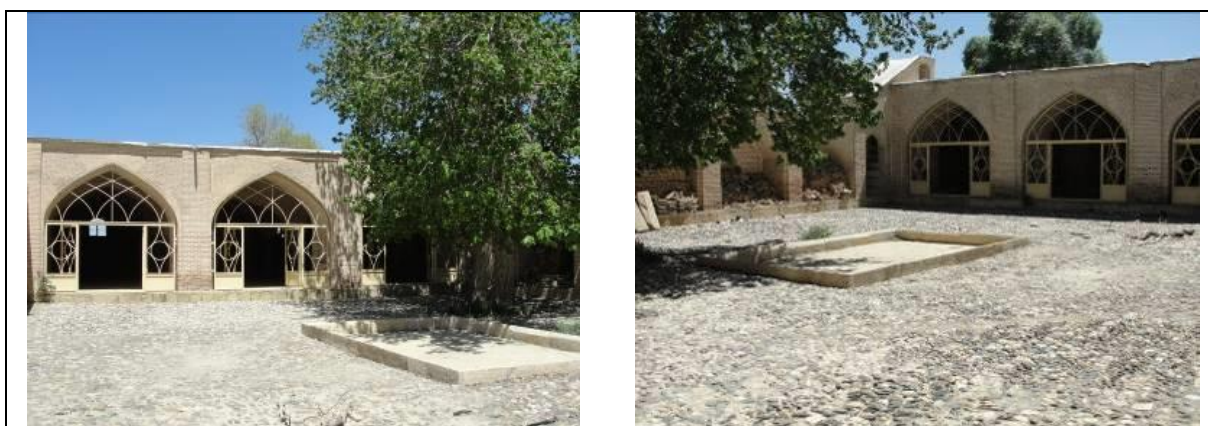
تصویر ۵. نمای صحن و شبستان شمالی و جنوبی مسجد شورین (نگارنده، ۱۳۹۶)

در واقع ورودی مذکور روبروی حمام قدیمی قلعه قرار دارد. مسجد دارای صحنی مستطیل شکل به ابعاد ۱۶/۸۰ × ۲۲/۳۰ متر می‌باشد. سطح صحن پایین‌تر از شبستان‌ها و حجرات می‌باشد (تصویر ۵) در شمال صحن دو درخت قدیمی توت و راجی دیده می‌شود. صحن مذکور به واسطه در ورودی از طرف جبهه غربی با بیرون مسجد در ارتباط می‌باشد، و این اختلاف ارتفاع خود را در ورودی با ۵ پله آجری ۳۰ سانتی‌متری جبران نموده است. در طرفین جنوب صحن دو راهرو برای ورود به پشت بام‌ها تعبیه شده که تعداد ۹ پله بکار برده شده است. در جنوب غربی صحن راهرویی که منتهی به سرویس‌های بهداشتی می‌باشد، وجود دارد که اکنون از سرویس‌های بهداشتی اثری نمانده است. در ضلع شرقی صحن مسجد ۷ طاق آجری دیده می‌شود که درون ۵ طاق وسطی در هر کدام یک طاقچه به چشم می‌خورد، و طاق آخری راه پله ورودی به طرف پشت بام شبستان جنوبی است. کف طاق‌ها به اندازه ۲۰ سانتی‌متر بالاتر از کف صحن و عمق آن‌ها نیز ۱/۲۰ متر می‌باشد. قوس‌های بکار رفته در طاق‌ها از نوع پنج اوهفت بوده و آجرکاری روی پیشانی طاق‌ها نیز از نوع خفته راسته است. در ضلع غربی صحن ۷ طاق آجری دیده می‌شود که طاق اول راهرو ورودی به داخل شبستان شمالی و طاق آخری راهروی ورودی به پشت بام شبستان جنوبی و همچنین راه بسوی سرویس‌ها است، طاق وسطی همان در ورودی مسجد از طرف غرب صحن می‌باشد. حوض سنگی یکی از آثار مهم و قدیمی مسجد است، که همزمان با ساختمان مسجد ساخته شده است. حوضی سنگی به ابعاد ۶/۲۰ × ۳/۹۰ متر در وسط

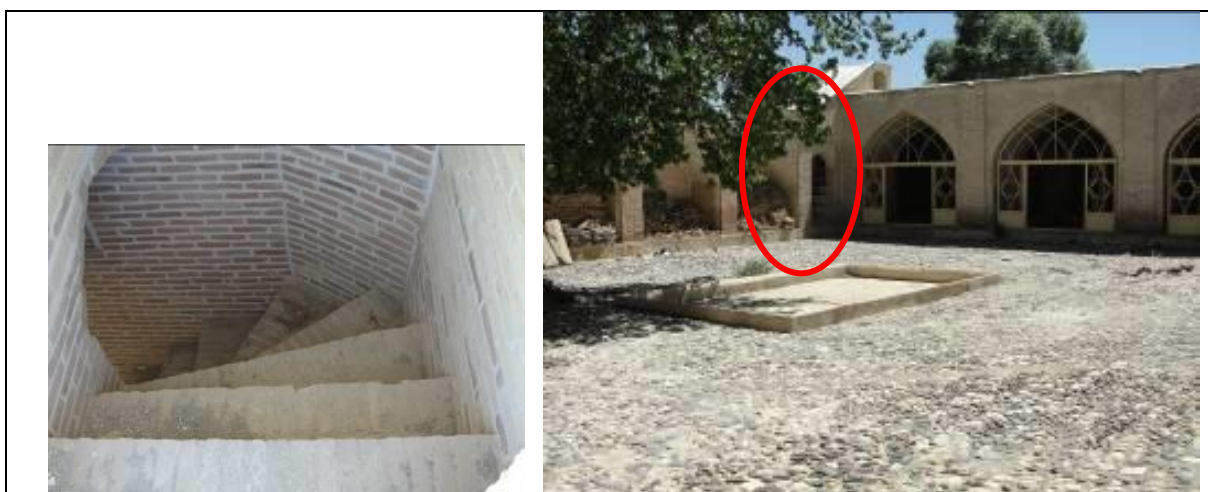
تصویر ۶. پلکان جنوب شرقی مسجد شورین (نگارنده، ۱۳۹۶)

مسیر ارتباطی به جانب پشت بام مسجد شورین راه پله‌ای است که از سمت ضلع جنوب غربی حیاط مسجد امکان دسترسی به فضای پشت بام را فراهم می‌کند و در واقع جزئی از ساختار قدیمی و اصیل مسجد شورین است. همچنین راه پله‌ای دیگری در ابعاد کوچکتر در گوشه دیگر این شبستان یعنی ضلع جنوب شرقی، ارتباط حیاط را با پشت بام مسجد امکان پذیر می‌سازد. هر دو راه پله دارای ۹ پله آجری که به صورت مارپیچی ساخته شده، می‌باشند (تصویر ۶).

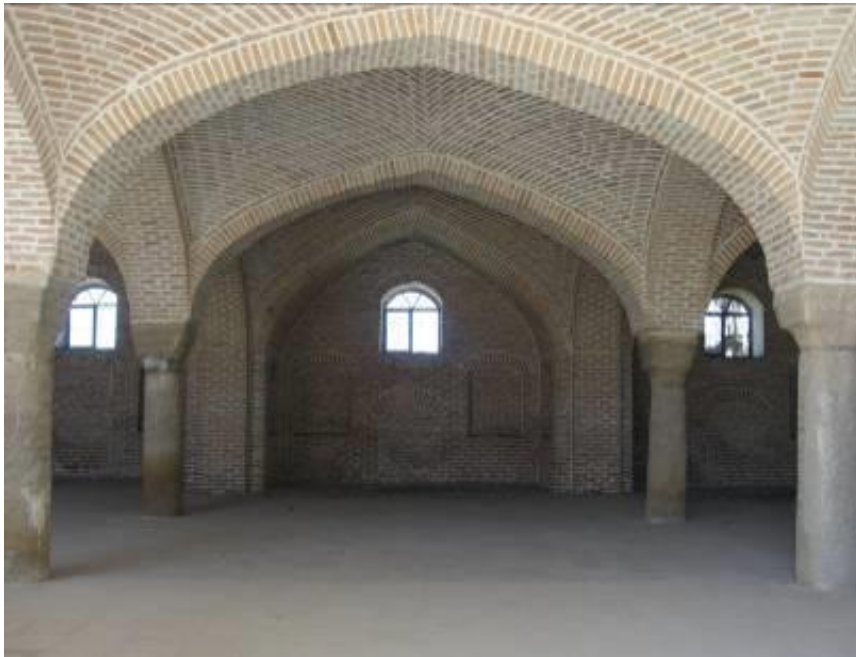
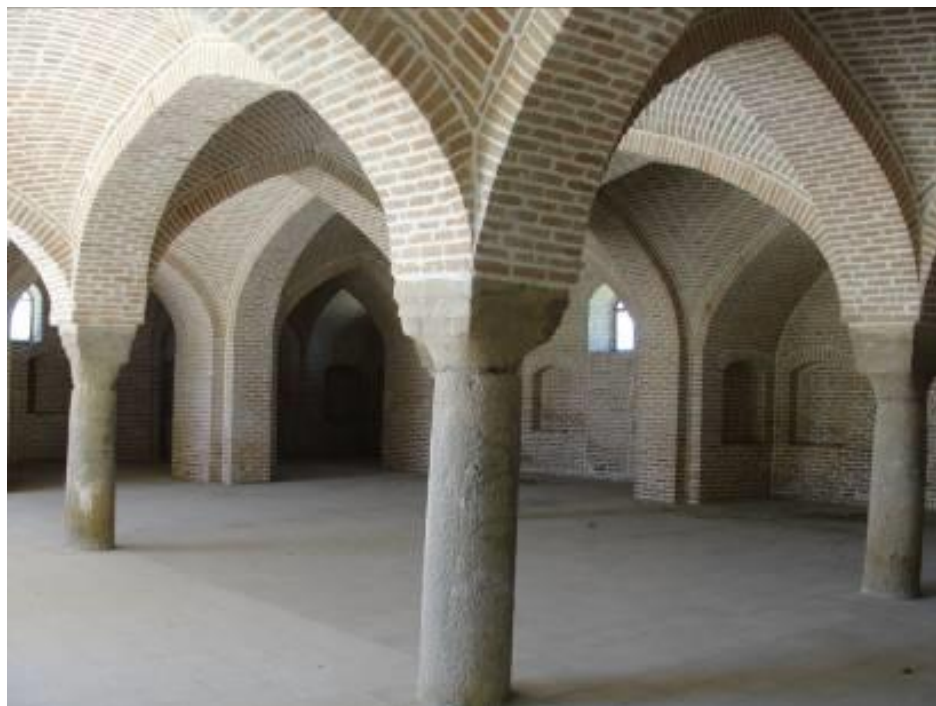
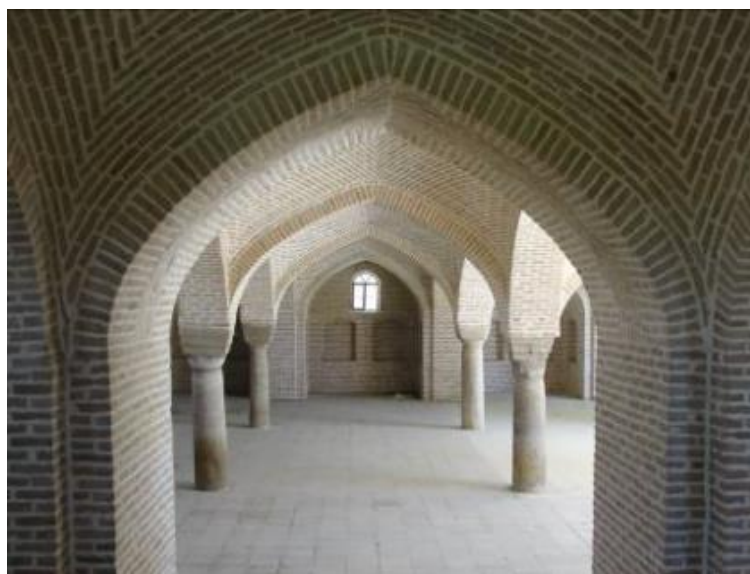
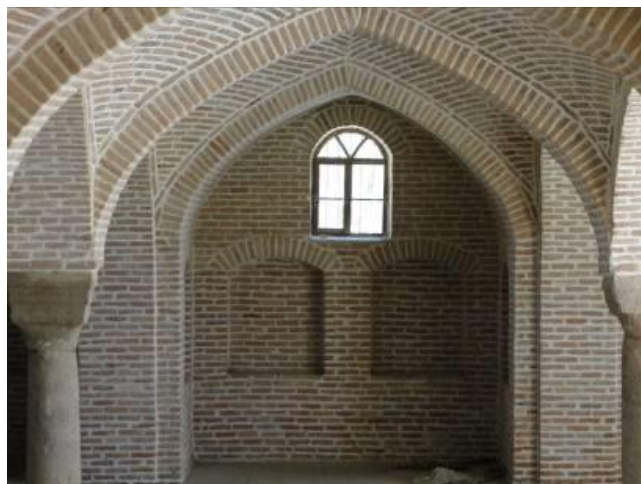
تصویر ۸. شبستان شمالی مسجد شورین (نگارنده، ۱۳۹۶)

تصویر ۹. شبستان شمالی مسجد شورین (نگارنده، ۱۳۹۶)

تصویر ۱۰. شبستان شمالی مسجد شورین (نگارنده، ۱۳۹۶)

تصویر ۱۱. شبستان شمالی مسجد شورین (نگارنده، ۱۳۹۶)

شبستان شمالی یا «شبستان بزرگ» به شکل مربع، می‌باشد، این شبستان بزرگ بر روی ۴ ستون سنگی ظریف از جنس گرانیت به ارتفاع ۲/۳۰ متر استوار گردیده است، ۱۲ طاق‌نمایی بزرگ با قوس جناغی و ۱۶ ستون آجری، ستون‌ها را بهم متصل نموده است. ستون‌های مذکور که در فواصل ۳/۳۸ سانتی‌متری از یکدیگر قرار گرفته‌اند، مشابهت زیادی با ستون‌های سنگی شبستان حاج محمد طاهر در مسجد جامع همدان دارد. محرابی در داخل شبستان دیده نمی‌شود، کف شبستان ۲۰ سانتی‌متر از کف صحن بالاتر است و تا قبل از انجام عملیات مرمتی پوشیده از خاک بوده است. در داخل شبستان محراب و یا تزیینات خاص دیده نمی‌شود، عمده تزیینات این شبستان را می‌توان در تزیینات آجری بکار رفته در بافت طاق‌ها و آجر-چینی دیوارها مشاهده نمود، همچنین تقارن خاصی نیز

در پنجره‌ها و نورگیرهای داخل شبستان دیده می‌شود. پشت بام شبستان‌ها و حجره‌ها به روش سنتی پوشیده از کاهگل است. شبستان شمالی بیشتر در فصول سرما مورد استفاده قرار می‌گرفته است (تصویر ۷-۱۱).

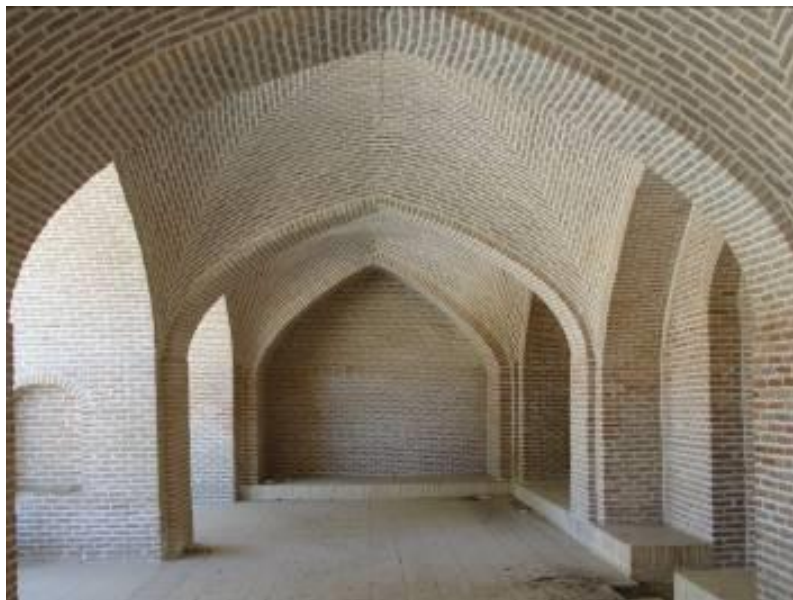
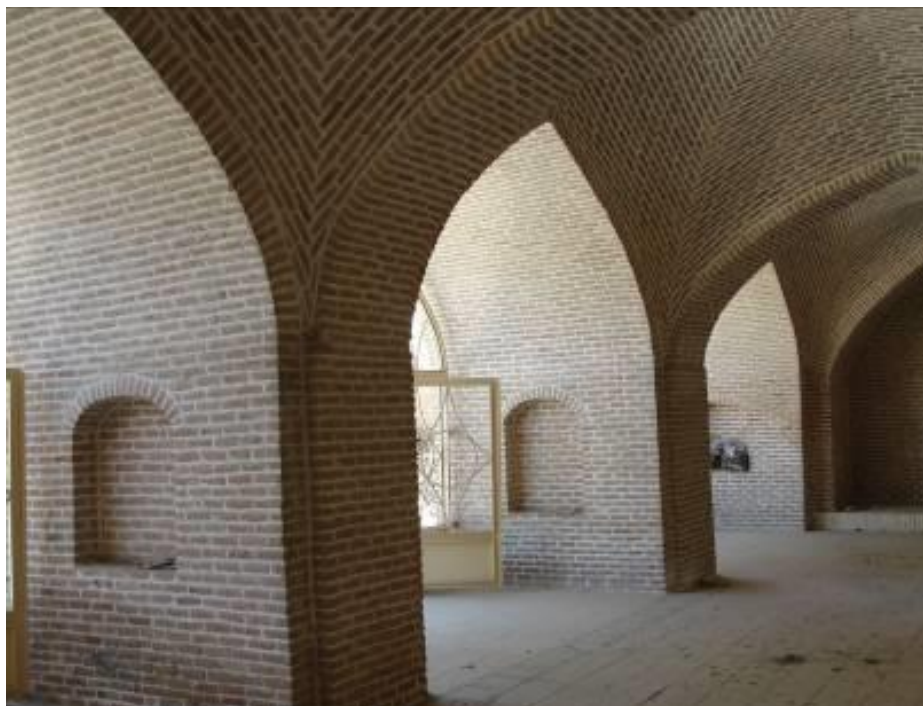
تصویر ۱۳. شبستان جنوبی مسجد شورین (نگارندگان، ۱۳۹۶)

تصویر ۱۴. شبستان جنوبی مسجد شورین (نگارندگان، ۱۳۹۶)

شبستان جنوبی یا «کوچک» به شکل مربع-مستطیل، می‌باشد، شبستان کوچک دارای سه طاق بزرگ بوده که بر دو پایه آجری در وسط استوار شده است. کف شبستان به میزان ۲۰ سانتی‌متر بالاتر از کف صحن بوده، و در داخل شبستان در طاق وسط محرابی پنج ضلعی خالی از تزیینات خاص به چشم می‌خورد، کف محراب به میزان ۳۵ سانتی‌متر پایین‌تر از کف شبستان است. در طرفین طاق وسط دو طاق دیگر به چشم می‌خورد، که درون هر کدام سه طاقچه تعبیه شده است، کف درون طاق‌ها در دیواره‌های مجاور شبستان به میزان ۲۰ سانتی‌متر بالاتر از کف شبستان در نظر گرفته شده است قوس‌های بکار رفته در داخل شبستان همه از نوع قوس پنج اوهفت می‌باشد. آخرین طاق آجری جبهه شرقی راه پله ورودی به طرف پشت بام شبستان جنوبی است (تصویر ۱۲-۱۴)
