The Narrative Of The Collapse Of A City The Urban Changes Of The Present Era In Kerman

Research Paper

روایت فروپاشی یک شهر بررسی تحولات شهری عصر حاضر در کرمان

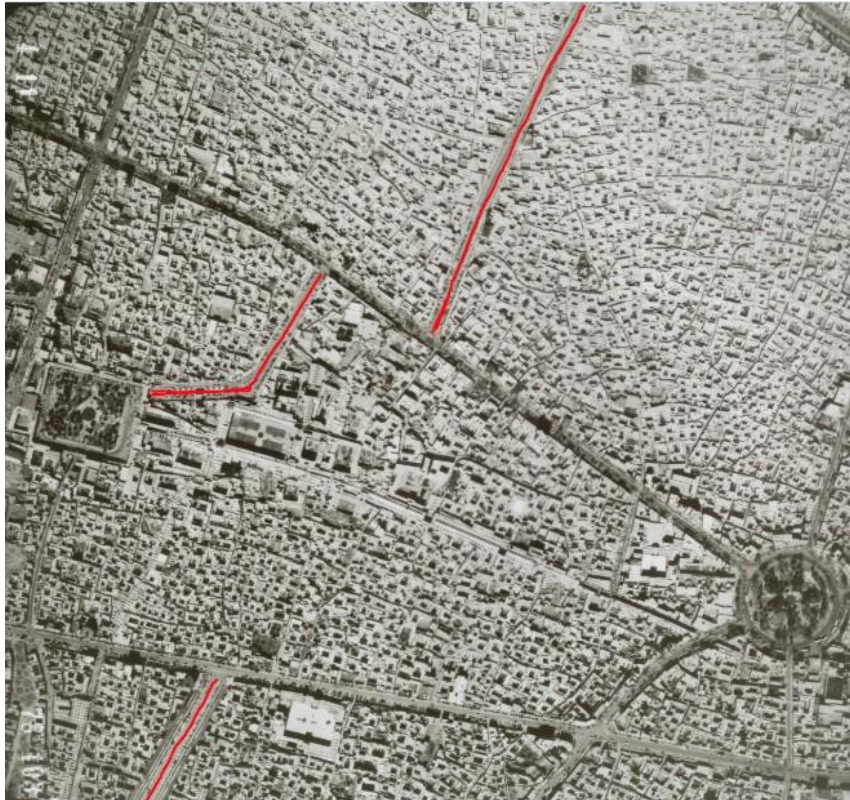
شکل ۶: خیابان‌های جدیدالاحداث در دهه ۵۰ خورشیدی به روایت عکس هوایی سال ۱۳۵۵. (با شکل بعد مقایسه شود). همچنان که در شکل مشهود است، هنوز به‌طور نسبی ساختار و حیات اجتماعی محلات شهر قدیم، در بین خیابان‌های مزبور به چشم می‌خورد، (قیاس و تقریر از نگارندگان)

در ادامه‌ی همین روند، در دهه پنجاه خورشیدی سه خیابان دیگر احداث شد که دو خیابان، راستایی شمالی-جنوبی و بافاصله‌ی اندکی در جوار گذر شمالی-جنوبی مذکور احداث شده و خیابان سوم، با ملاحظاتی، ضمن چرخش در مسیر خود، از جوار میدان گنجعلیخان عبور می‌کند (شکل ۶). در نهایت، احداث خیابان‌های مزبور در این مقطع، چهره‌ای کاملاً متفاوت از شهر را پدید آورد و به‌طور ویژه، ساختار و شاکله اصلی دسترسی بافت قدیم شهر را، متأثر ساخت.

احداث دو خیابان عریض در جوار دو بخش مهم از بازار شمالی جنوبی بافاصله‌ای کم از آن، تغییراتی را ایجاد کرد که متأثر از آن، رونق بازار، به بدنه تجاری خیابان‌ها مکیده شده و رمق این بخش از بازار گرفته شد (شکل ۷). این در حالی است که هنوز در بخش‌های محصور در بین خیابان‌های ذکرشده، کم‌وبیش ساختار اجتماعی و کالبدی شهر و محلات قدیم پابرجاست (شکل ۶).

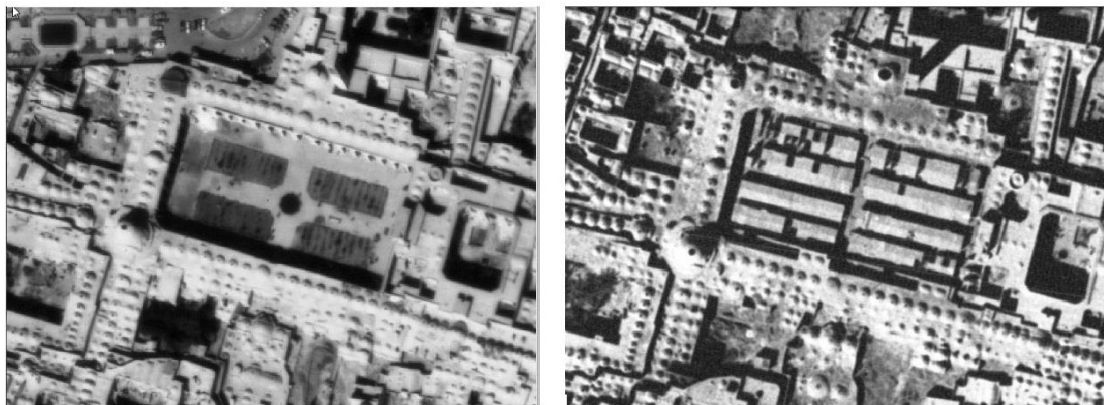
شکل ۸: تجربه ارزشمند باز زنده‌سازی میدان گنجعلیخان در دهه ۵۰ (چپ)، نسبت به وضعیت آن در دهه ۳۰ (راست)، (قیاس و تقریر از نگارندگان)

از سوی دیگر، به‌رغم همه‌ی این تحولات که بعضاً همچنان که ذکر شد، به شکلی اجتناب‌ناپذیر در اغلب شهرها پدید آمده بود، به‌تدریج رویکردی جدید نسبت به شهرها و بافت‌های تاریخی پدید آمد. این رویکرد با اندکی تأخیر نسبت به تحولات مشابه در اروپا که بعد از جنگ‌های جهانی به شکلی جدی‌تر سازمان‌یافته بود، در میانه دهه چهل خورشیدی با تأسیس «سازمان ملی حفاظت آثار باستانی ایران» به اوج رسید. در همین راستا، کرمان با توجه به دارا بودن ارزش‌های قابل‌توجه میراث معماری و شهری و موقعیت جغرافیایی‌اش به‌عنوان یکی از مراکز ثقل اداری و فنی سازمان مذکور در پهنه وسیعی از کشور برگزیده شد. پهنه‌ای که تمام جنوب شرق کشور و حتی در مقاطعی، حوزه یزد را نیز پوشش می‌داد. این مرکزیت، فرصتی را فراهم آورد تا تجارب موفقی از حفاظت میراث شهری و مجموعه‌های تاریخی در تقابل با تحولات یادشده در کرمان شکل بگیرد که از آن جمله می‌توان به ساماندهی و باز زنده‌سازی میدان و مجموعه گنجعلیخان و مداخلات میانه‌افزا در میدان ارگ در هم‌خوانی و کارکرد جدیدش با بازار و مقتضیات معاصر، در مقیاس فضاهای کلان‌شهری، اشاره کرد (شکل ۸ و ۹).

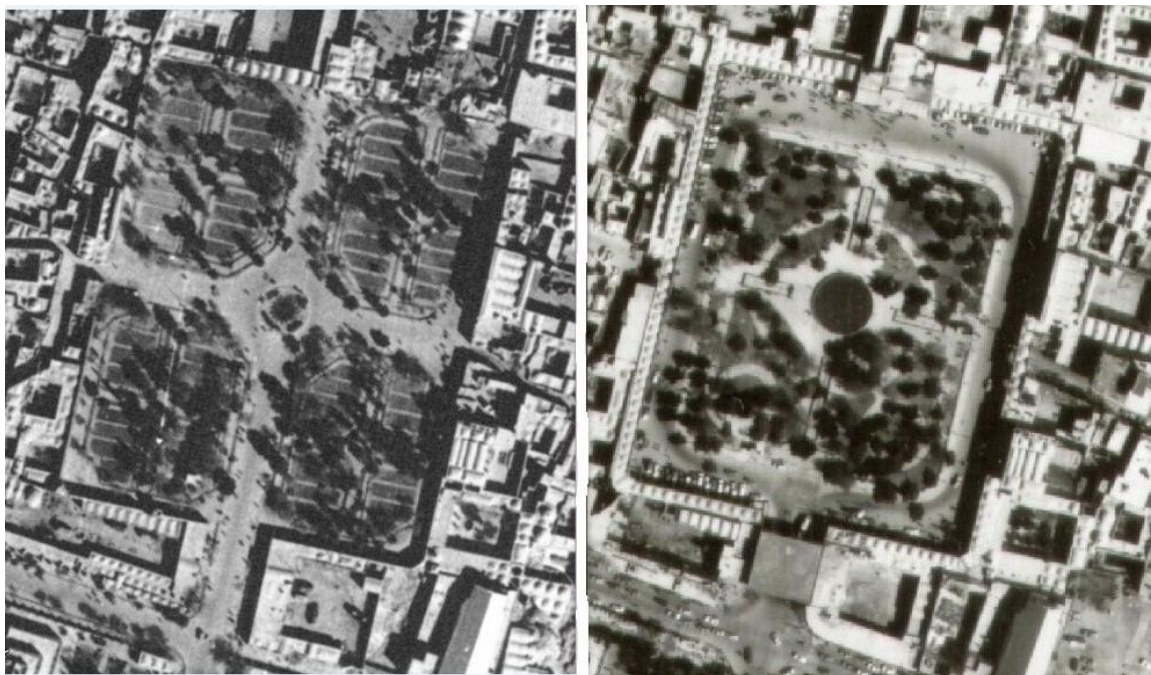
شکل ۹: تجربه طراحی جداره‌های میدان ارگ، به صورت میانه افزا در دهه ۵۰ (راست)، نسبت به وضعیت آن در دهه ۳۰ (چپ)، (قیاس و تقریر از نگارندگان)

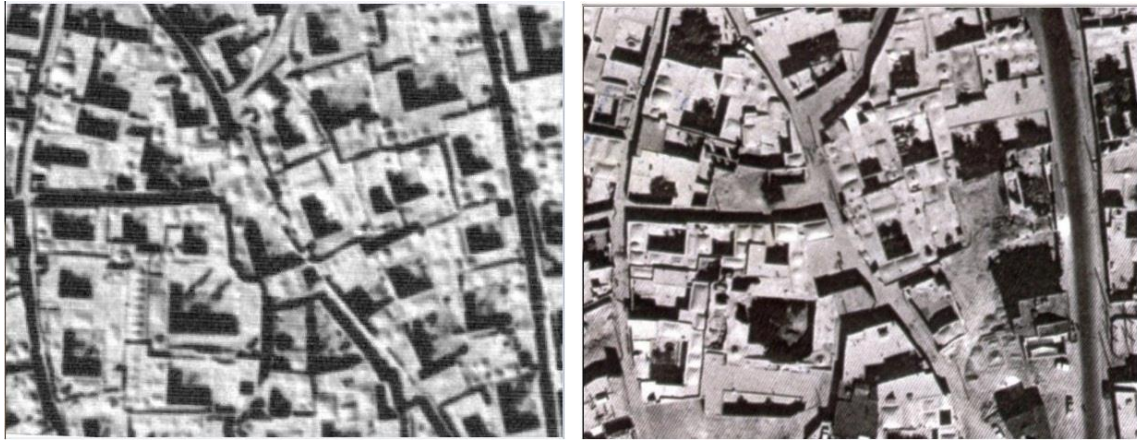
شکل ۱۱: مرکز محله بازار شتر در سال ۱۳۳۵ (چپ) و ۱۳۷۳ (راست) به روایت عکس‌های هوایی. نمونه‌ای از تداوم روند تعریض معابر و پیامدهای آن، (بیان و تقریر از نگارندگان)

در طول دهه هفتاد، سیاست‌های کلان یادشده و تلقی نادرست مدیران و متصدیان از مفهوم توسعه شهر، رواج الگویی ناهنجار از توسعه را در پی داشت. بیشترین نمود آن را در تعریض و عقب‌نشینی معابر اصیل می‌توان دید که به‌طور جدی ساختار محلات قدیم را مخدوش ساخت (شکل ۱۱).

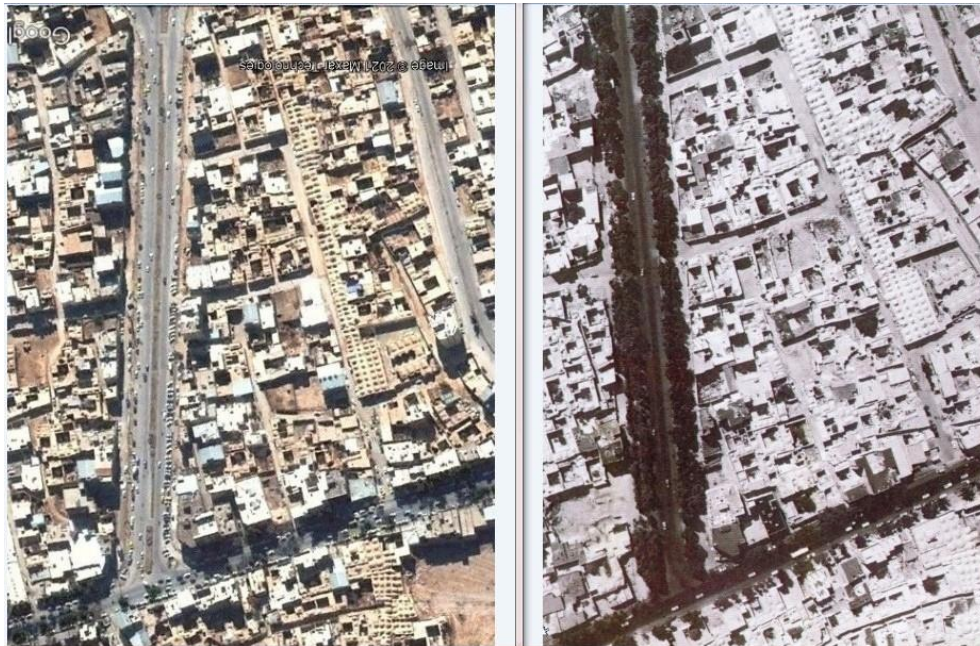
شکل ۱۲: مصداقی از زوال درختان و چشم‌اندازهای ارزشمند شهر معاصر. سمت راست، عکس هوایی ۱۳۷۳ و سمت چپ شکل ماهواره‌ای ۱۳۸۱، (بیان تقریر از نگارندگان)

این تعریض علاوه بر معابر قدیم درون محلات، عقب‌نشینی اکثر خیابان‌های قدیم شهر که اغلب دارای جداره‌های باارزشی به‌عنوان میراث شهری معاصر بودند را نیز در پی داشت. رویه تلخی که همچنان تا به امروز نیز ادامه دارد و نه تنها جداره‌های ارزشمند شهری، بلکه درختان کهن‌سال زیادی که در طرفین خیابان‌های یادشده، منظر و شریان‌های شهر بودند را نیز، از بین برد (شکل ۱۲).

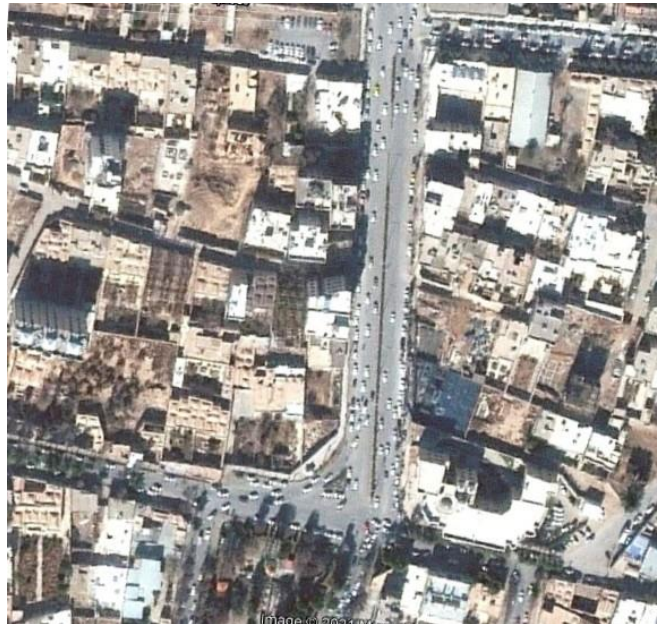
شکل ۱۳: تجاری‌سازی و تراکم‌های غیرمعمول پیامد تعریض خیابان‌ها (تعریض و تعرض)، (بیان و تقریر از نگارندگان)

البته، موضوع به اینجا نیز ختم نمی‌شد؛ چراکه فروش تراکم‌های غیرمنطقی از سوی شهرداری‌ها، تجاری‌سازی‌ها و طرح‌های هجّو معماری، جدای از مخدوش کردن سیمای شهر (شکل ۱۳)، عصاره حیات اجتماعی محلات محصور در بین این خیابان‌های دگرگون‌شده را به تدریج می‌مکید و منجر به متروکه و مخروبه شدن هرچه بیشتر محلات رنجور، می‌شد. محلات بی‌جان شده‌ای که حالا می‌بایست، جور ترافیک مضاعف ناشی از تراکم‌سازی‌ها و تجاری‌سازی‌های مذکور را نیز به‌عنوان پارکینگ بر دوش بکشند که نتیجه‌ای جز تخریب و تعریض هرچه بیشتر نداشت.

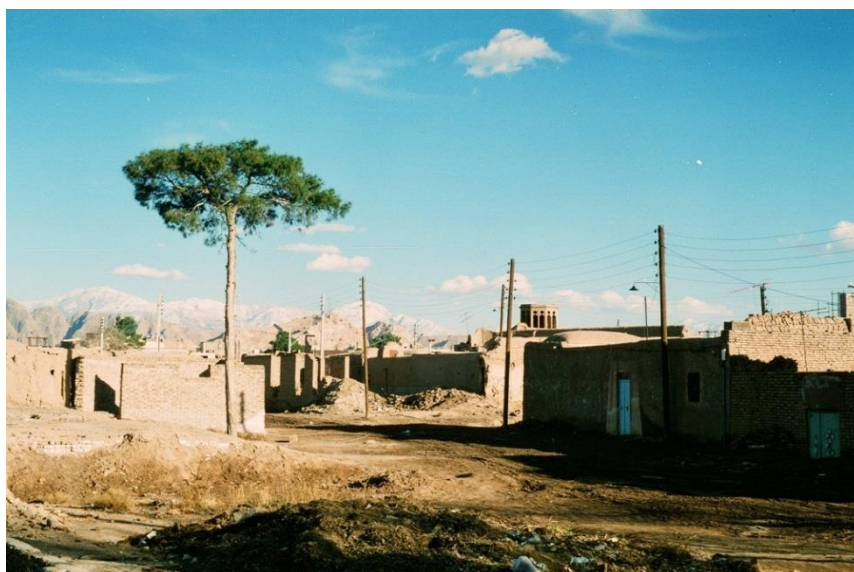
شکل ۱۴: محله "نه باغ ليله" در سال ۱۳۷۶. تداوم زوال محلات و ساختار شهر قدیم در دهه ۷۰، (گلچین، ۱۳۷۰)

درواقع، ترافیکی که بهانه عقب‌نشینی‌ها و حذف درختان و جداره‌ها بود، نه تنها حل و تسریع نشد که به شکلی مضاعف بر کالبد شهر تحمیل شد؛ به عبارتی بهتر و دقیق‌تر، رویه‌ی مزبور را می‌توان به تعریض و تعرض تعبیر کرد. تعریض در کالبد و تعرضی که به دنبال آن، به مفهوم و حیثیت شهر وارد شد (گلچین، ۱۳۹۸). از سوی دیگر، درست در همین مقطع زمانی، نحیف‌شدن تدریجی بدنه کارشناسی سازمان میراث فرهنگی، به دلیل انتقال آن از وزارت فرهنگ و آموزش عالی به وزارت ارشاد^۱ و عدم جایگزینی کافی کارشناسان متخصص سابق، به تقلیل محسوس جایگاه و تأثیرگذاری این نهاد انجامید. این مسئله نیز در کرمان به دلیل دوری از مرکز و امکان پایش کمتر و البته ناآگاهی جامعه، وجهی پررنگ‌تر داشت؛ به‌عنوان نمونه، در مقطعی حساس که اغلب شهرها لاقلاً در چهارچوب مسئولیت‌های سازمانی میراث فرهنگی، ثبت و تعیین حریم آثار و محورهای باارزش شهری را در اولویت داشتند، در کرمان هرگز چنین اولویتی را نمی‌توان دید^۲؛ در نتیجه، حریم و عرصه‌ی بسیاری از آثار عجین شده در متن شهر که عرض‌اندام چندانی نسبت به بناهای یادمانی تاریخی نداشتند؛ از جمله مساجد ناب محله‌ای، ساباط‌ها، تکایا، دربندها و معابر و مرکز محلات به شکلی جبران‌ناپذیر مخدوش و دگرگون شد (شکل ۱۴ و ۱۵).

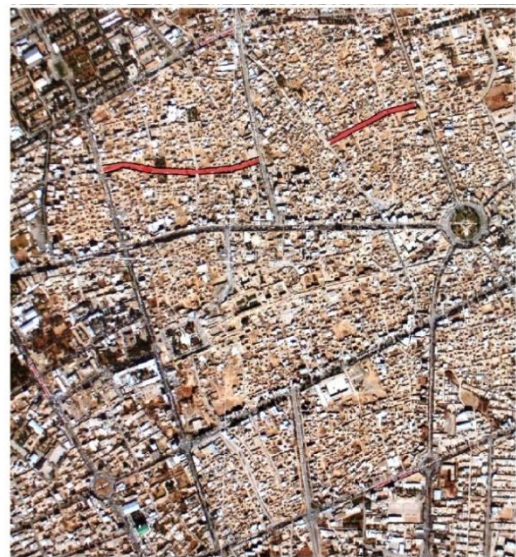
شکل ۱۶: احداث دو خیابان جدید بین سال‌های ۱۳۷۵ تا ۱۳۸۱ و تحمیل آن‌ها بر پیکر رنجور شهر (عکس ماهواره‌ای ۱۳۸۱)، (قیاس و تقریر از نگارندگان)

هم‌زمان با تمام این حوادث، دو خیابان دیگر نیز حداثت‌های سال‌های ۷۵ تا ۸۱ بر کالبد نحیف و رنجور بافت قدیم شهر، تحمیل شدند. این در حالی است که از پایان دهه هفتاد، کمتر چنین روند و غفلتی را می‌توان در حوزه بافت‌های قدیم شهری دید و رویکردی جدید در حوزه بافت‌های تاریخی در حال شکل‌گیری است که در پی التیام تجارب تلخ دهه‌های گذشته تا حد امکان اعاده و بازآفرینی محورها و جداره‌های مخدوش شده شهری را، مدنظر دارد. دگرگونی‌ها و تعرضات پدید آمده در این مقطع حیاتی در کرمان را، در قیاس عکس‌های هوایی دهه شصت، هفتاد و نهایتاً نخستین عکس ماهواره‌ای به سال ۱۳۸۱، به‌خوبی می‌توان دید؛ وضعیتی آشفته که در ابتدای دهه هشتاد، عملاً بافت تاریخی و مفهوم واقعی آن را از بین برده است (شکل ۱۶ و ۱۷).

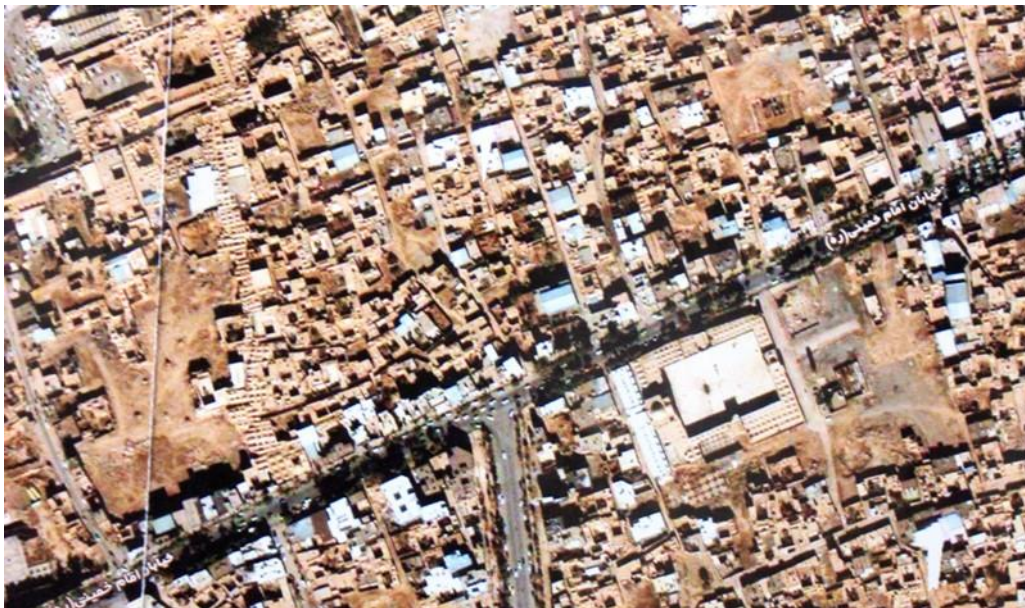
شکل ۱۷: نابودی عرصه و حریم بافت قدیم شهر و از همی‌گسیختن تدریجی ساختار آن، (سازمان نقشه‌برداری کشور،

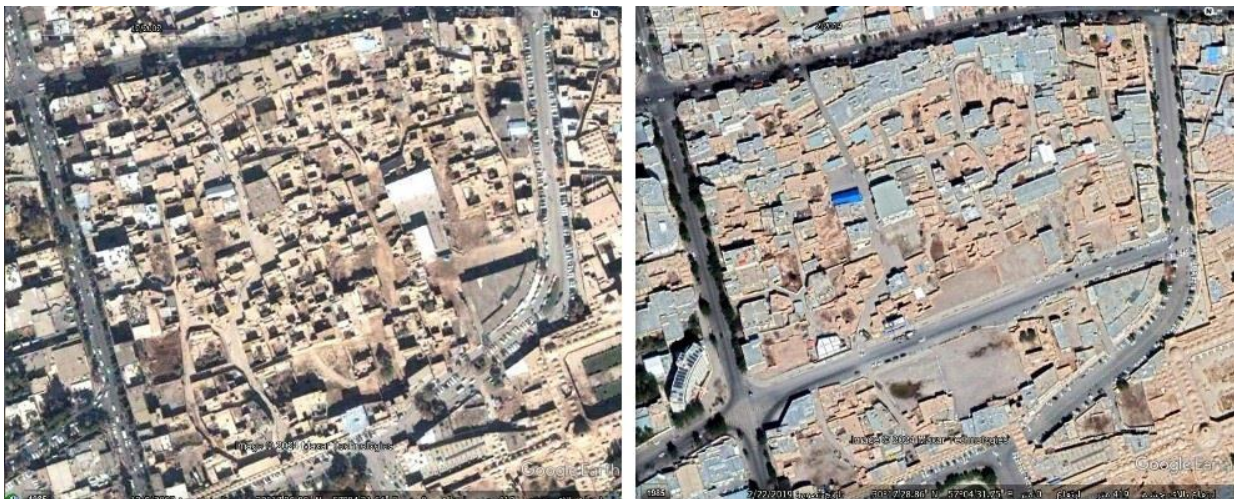
شکل ۱۸: تداوم خیابان‌کشی‌های بی‌هدف و تعریض معابر در عرصه‌ای از شهر قدیم که روزگاری محله «گلبازخان» خوانده می‌شد، عطف به تصاویر ماهواره‌ای ۱۳۸۲ و ۱۳۹۸. زوال و تخریب آخرین رمق‌های شهر، (قیاس و تقریر از نگارندگان)

بی‌شک در هیچ مقطعی در تحولات عصر حاضر کرمان، این حجم از ناهنجاری و زوال بر کالبد شهر، آوار نشده است. زوالی ناشی از مبتذل‌ترین شکل ممکن از الگوی توسعه که با سرعتی باورنکردنی محتوای باقیمانده از شهر را زیرورو کرد و در واقع، تیر خلاصی بود بر پیکر بی‌رمق شهر که هویت و حیثیت تاریخی آن را به کلی منهدم ساخت. بعد از دگرگونی‌های پدید آمده تا ابتدای دهه هشتاد که عملاً بافت تاریخی شهر را بی‌معنی ساخت، هنوز حوزه‌هایی، مانند جزیره، در محدوده شهر قدیم و بعضاً در بخش معاصر شهر باقی‌مانده بود که کماکان واجد ارزش‌هایی از میراث شهری بود و مفاهیمی از پیوستگی را در ساختار خود نگه‌داشته بود. هنوز امیدهایی بود که با ساماندهی و دیده‌شده این حوزه‌ها و تعریف و خوانا سازی آن‌ها نسبت به یکدیگر، به‌عنوان آخرین رمق‌های حیات شهر و آخرین داشته‌ها از محتوای اصیل آن، بتوان رمقی تازه در کالبد شهر پدید آورد؛ لیکن این آخرین فرصت‌ها هم زیر سایه همان بی‌خبری و غفلت از دست رفت و قربانی همان الگوی ناهنجار شد؛ از جمله این حوزه‌های باقیمانده که طی آخرین طرح‌های توسعه‌ای ناهنجار و ناصواب در میانه دهه نود، از بین رفت، بخش باقیمانده «محله گلبازخان» بود که با احداث خیابانی بر روی آن، به‌طور کامل نابود شد (شکل ۱۸).

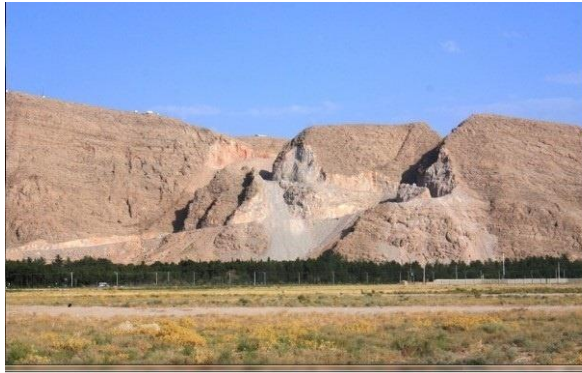
شکل ۱۹: دست‌اندازی و تخریب منظر هزاران ساله شهر، (نگارندگان)

این روند ناهنجار نه‌تنها عرصه شهر و محلات قدیم که تمام حوزه‌ها و وجوه میراث معماری و شهری معاصر، از جمله خاطرات جمعی، محورها و مسیرهای شخیص، مدارس قدیمی، مساجد اصیل، مکان‌های خاطره‌انگیز، پاتوق‌های مردمی، یادمان‌ها، حوزه‌های طراحی‌شده منسجم، فضای سبزه‌ها، ورزشگاه‌ها و حتی چشم‌اندازهای طبیعی هزاران ساله و اساساً هرآن چه که مفهومی از «شهر» را در خود داشت، از حیث ارتفاع ساقط کرد. نهادهای متولی و مرتبط با مدیریت شهر و میراث شهری کرمان که زمانی پیشگام و الگو و مرکز ثقل حوزه جنوب شرق کشور بودند، در این مقطع زمانی، باگذشت کمتر از چهار دهه، کاملاً منفعل و بی‌اثر شدند؛ درنهایت، کرمان امروز به ورطه‌ای افتاده که حتی عرصه کوه و منظر هزاران ساله‌اش نیز مصون نمانده است (شکل ۱۹). روندی از یک فروپاشی کامل که آخرین اسناد شهری و تصاویر هوایی، به‌وضوح گواه آن است (شکل ۲۰ تا ۲۶).

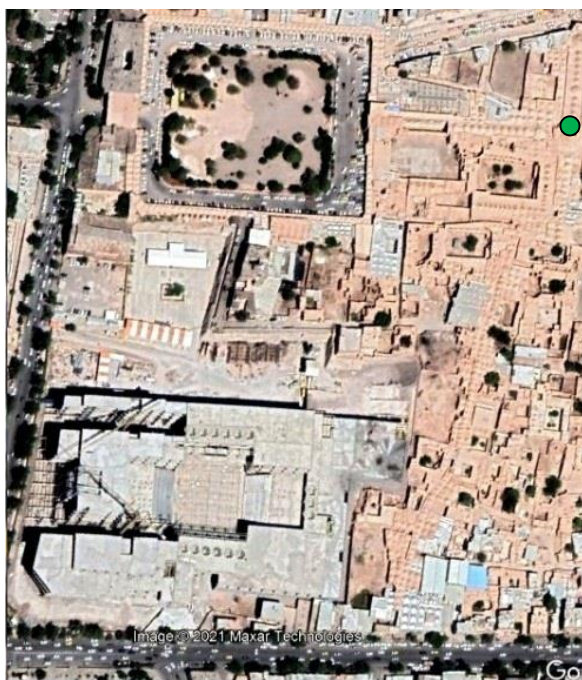
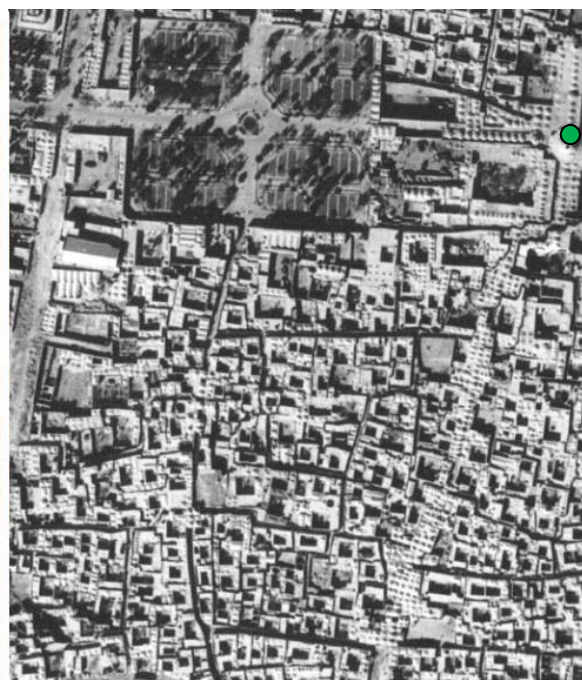
شکل ۲۰: محدوده "گود خشت‌مال‌ها". نمونه‌ای دیگر از نابودی کامل عرصه و حریم بافت شهر در قیاس عکس‌های هوایی ۱۳۳۵ و ۱۳۹۸، (سازمان نقشه‌برداری کشور، ۱۳۳۵ و ۱۳۹۸)

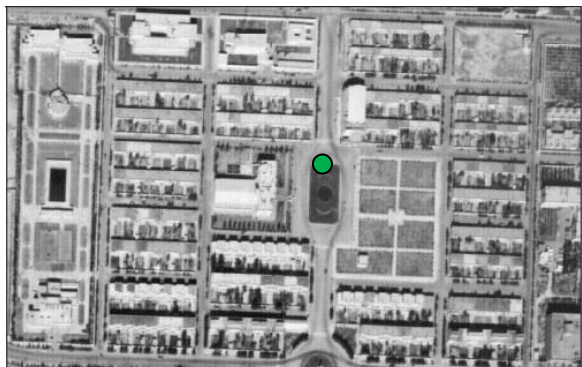
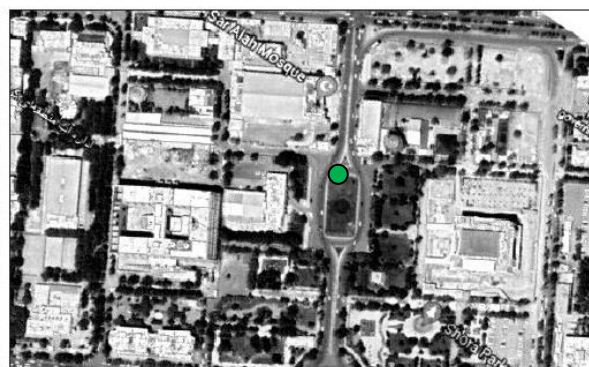
«محدوده‌ی طراحی شده‌ی حوزه‌ی پیرامونی خانه‌ی شهر و میدان شورا بر روی عکس‌های هوایی دهه‌ی پنجاه و تصاویر ماهواره‌ای فعلی. روایتی از چندین دهه‌ی دست‌اندازی، تخریب و دخل و تصرف در مقایسه، خاطرات و تعاریف شهر کرمان. سمت چپ پالای محدوده، الگوی حیاط مرکزی ساختمان استناداری و جنب آن (از بالا تا پایین محدوده)، مجموعه‌ی کاخ جوانان (کانون اندیشه‌ی فعلی) مستقر هستند.»

شکل ۲۱: نمونه‌ای از تخریب و زوال میراث معاصر، (گلچین، ۱۳۹۸)

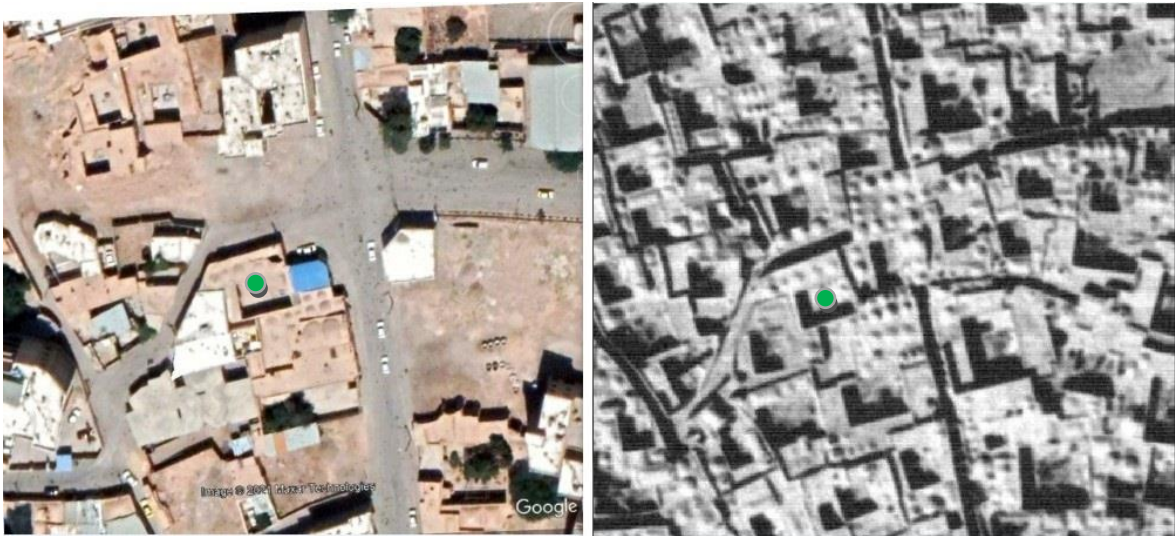
شکل ۲۲: وضعیت محله "حوض ملک" در سال ۱۳۳۵ و امروز به روایت عکس‌های هوایی، (قیاس و تقریر از نگارندگان)

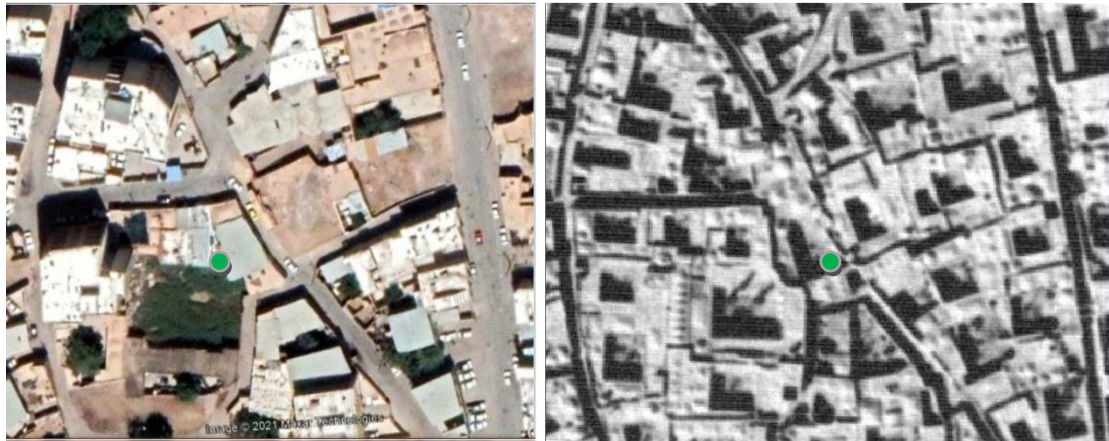
شکل ۲۵: وضعیت محله و مرکز محله "بازار شتر" در سال ۱۳۳۵ و امروز به روایت عکس‌های هوایی (با شکل ۱۲ مقایسه شود)، (قیاس و تقریر از نگارندگان)

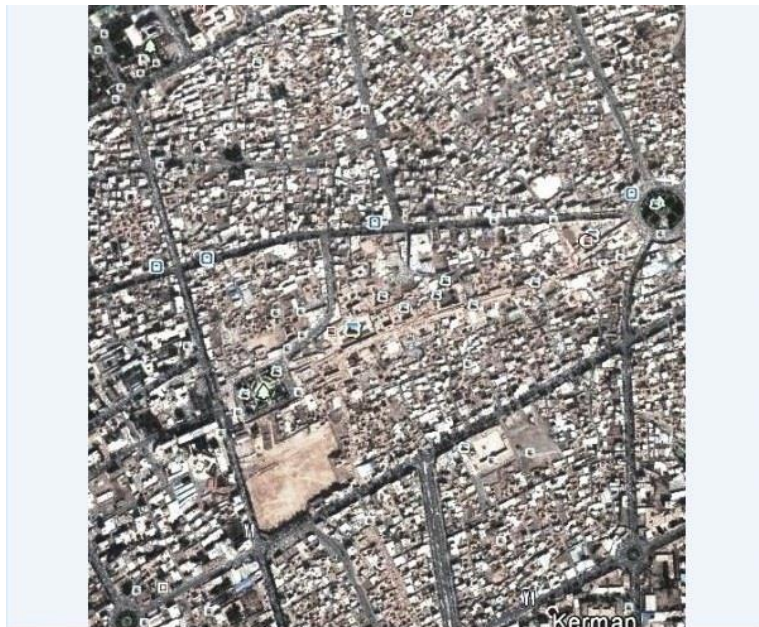
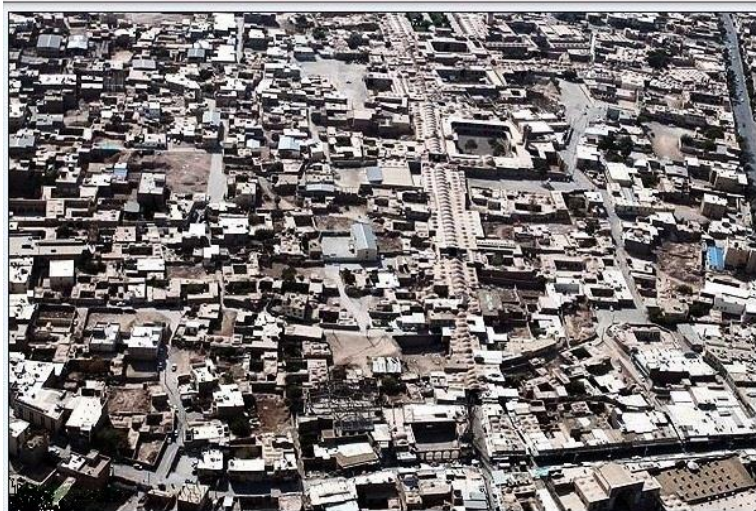
شکل ۲۶: کرمان امروز، فروپاشی یک شهر، (گوگل ارت و خبرگزاری مهر، ۱۴۰۲)
