Analysis of Factors Affecting the Changes in the Geometric Shapes of the Kor River With Emphasis on Hydraulic and Morphological Factors, Case Study: The Distance Between Abbasabad Bridge and Dorodzan Dam

Citation: Niknam A, Khosravi GH, Nohegar A, Holisaz A. Analysis of Factors Affecting the Changes in the Geometric Shapes of the Kor River With Emphasis on Hydraulic and Morphological Factors, Case Study: The Distance Between Abbasabad Bridge and Dorodzan Dam. Water Resources Engineering Journal. 2021; 14(49): 84- 94

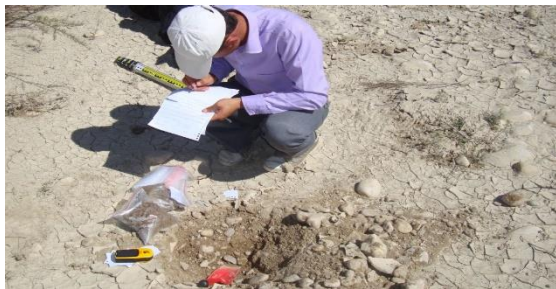
شکل ۲- نمونه برداری رسوب در بازه مورد مطالعه

از کل بازه بازدید میدانی به عمل آمد، همچنین در مقطعی به نمونه برداری رسوب بستر پرداخته شد و نمونه هایی از ورودی، مرکز و خروجی بازه مورد مطالعه برداشته شد.

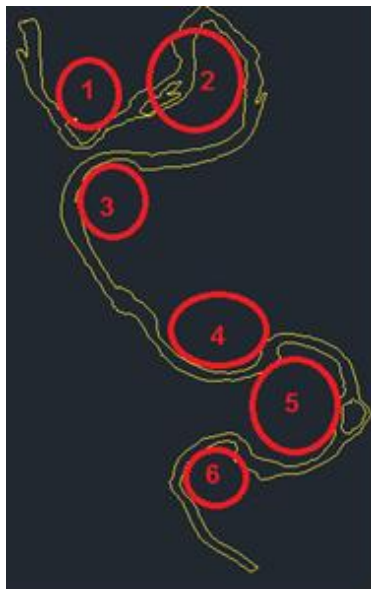
شکل ۶- شماره خم های محدوده مورد مطالعه در سال ۹۳

جدول ۲- پارامترهای هندسی رودخانه کر در سال ۱۳۹۳ (شماره خم از بالا به سمت پایین)

شماره خم	شعاع (دایره متر)	عرض رودخانه (متر)	شعاع نسبی	زاویه مرکزی (درجه)
۱	۰/۰۰۰۲	۰/۰۰۰۱	۲	۱۵۵
۲	۰/۰۰۰۹	۰/۰۰۰۵	۱/۸	۲۵۱
۳	۰/۰۰۱۳	۰/۰۰۰۴	۳/۲۵	۱۶۰
۴	۰/۰۰۱۵	۰/۰۰۰۳	۵	۱۵۱
۵	۰/۰۰۱۵	۰/۰۰۰۷	۵	۱۲۲
۶	۰/۰۰۱۱	۰/۰۰۰۳	۳/۶۶	۱۷۳

$$\text{ضریب خمیدگی} = \frac{\text{دره طول}}{\text{خم طول}} = \frac{0.0229}{0.0108} = 2.12$$

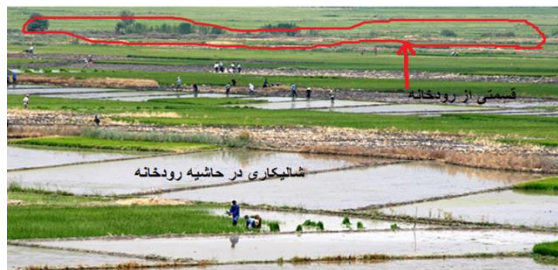
شکل ۸- شالی‌کاری در حاشیه رودخانه و محدوده مورد مطالعه

استفاده می‌شوند. وجود رسوبات ریزدانه سطحی و غنی، از دیدگاه کشاورزی، حاشیه رودخانه کر در بازه‌ی مورد مطالعه به عنوان یکی از قطب‌های مهم شالی‌کاری در فارس مطرح کرده است (شکل ۸).
