## باز زنده‌سازی اماکن تاریخی - فرهنگی (مطالعه موردی: هتل باغ مشیرالممالک - شهر یزد)

### چکیده

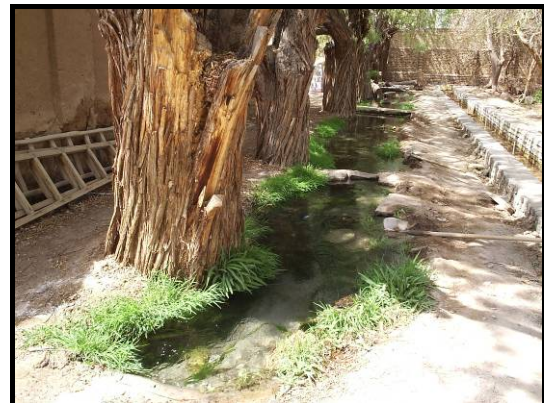
تصویر ۴- نمایی از مسیر جریان آب باقی مانده واقع در جنوب غربی باغ [ منبع: حسین امجد ]

با توجه به مسیر حرکت آب جوی باقی مانده از قنات باغ (امیر آباد)، می توان جهت شیب باغ را به طور کلی شرقی- غربی دانست (تصویر ۴)

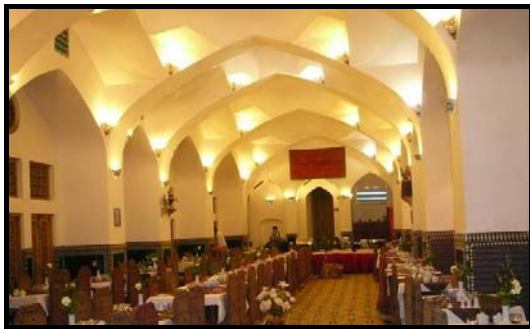
تصویر ۶- تخریب جبهه شرقی باغ و ساخت سالن غذا

خوری و آشپزخانه برای هتل باغ

ورودی باغ به سبک کرباس<sup>۳</sup>، دالان، حوض‌خانه، کلاه فرنگی و سالن اجتماعات می‌باشد که از آن‌ها به عنوان لابی<sup>۴</sup> و سالن غذا خوری استفاده می‌شود (۹). (تصویر ۶)

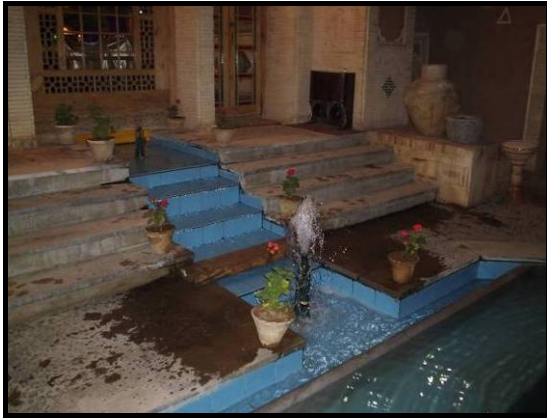
تصویر ۸- نمایی از جریان آب پس از گذشتن از زیر در هشتی [ منبع: حسین امجد ]

این آب جاری از زیر در هشتی گذشته و پس از عبور از روی پله های واقع در جلوی ورودی اصلی به محوطه<sup>۱</sup> هتل باغ، وارد پاشویه حوض سنگی دیگری در حیاط می‌شود و سرانجام وارد جوی آبی می‌شود که در امتداد شرقی- غربی باغ امتداد یافته است (۹). (تصویر ۸)

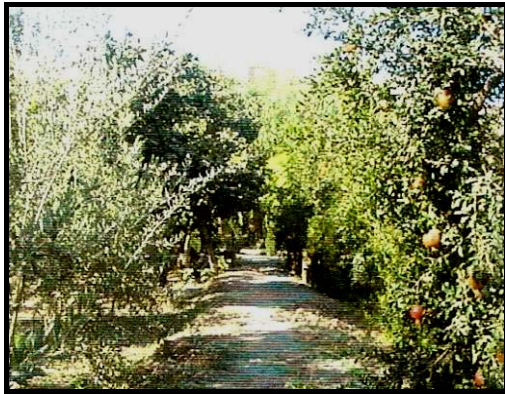
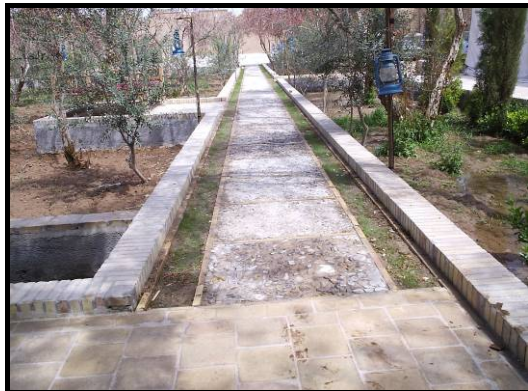
تصویر ۱۰- دو نما از کرت بندی در باغ مشیرالممالک قبل و بعد از باز زنده سازی

سقف سالن اجتماعات مجهز به توپزه‌های<sup>۱</sup> متعدد و به صورت گنبدی شکل است که در بالای هر کدام از این گنبدها نورگیرهایی با شیشه‌های رنگی خودنمایی می‌کنند. درها و پنجره‌های چوبی با شیشه‌های رنگی سالن غذا خوری از سمت غرب رو به ایوان باغ باز می‌شوند. در وسط ایوان هم در جهت شمالی- جنوبی، جوی آبی کاملاً مشابه جوی آب امتداد شرقی - غربی باغ موجود می‌باشد. پس از ایوان یاد شده، کرت بندی باغ شروع شده و تا ضلع شمالی و غربی ادامه یافته است. در میان این کرت بندی از سمت جنوب به شمال سه مسیر پیاده‌رو، هر کدام به عرض یک متر با کف‌سازی قلوه سنگ و چمن به چشم می‌خورد (۹). (تصویر ۱۰).

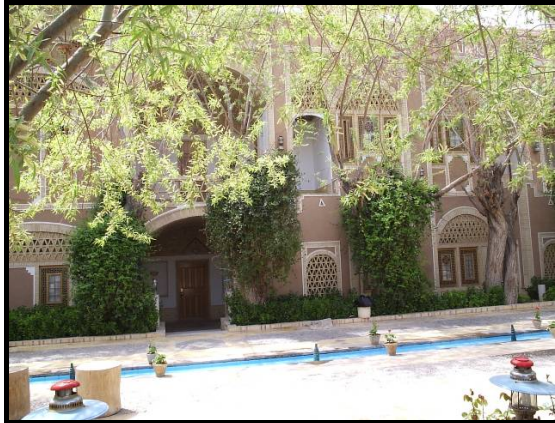
**تصویر ۱۳- نمایی از سوئیت‌های واقع در بخش جنوبی هتل باغ، در امتداد شرقی- غربی**  
[ منبع: حسین امجد ]

حاضر از آن‌ها به عنوان سوئیت‌های هتل استفاده می‌شود (۹).  
(تصویر ۱۳)

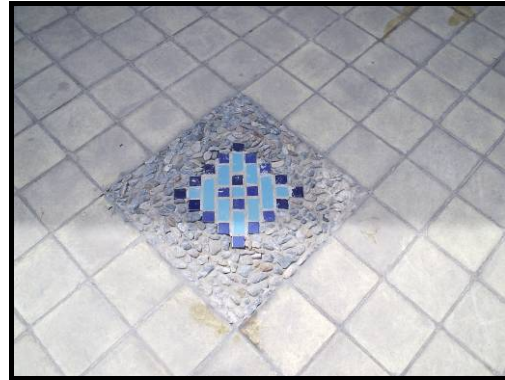
**تصویر ۱۱- دو نما از پوشش کف محوطه هتل باغ مشیرالممالک بعد از بازسازی**  
[ منبع: حسین امجد ]

در دو طرف جوی آب امتداد شرقی غربی، پیاده‌رو نسبتاً پهنی که با آجرهایی به اشکال و رنگ‌های مختلف و قلوه سنگ مفروش شده، به چشم می‌خورد (۹). (تصویر ۱۱).

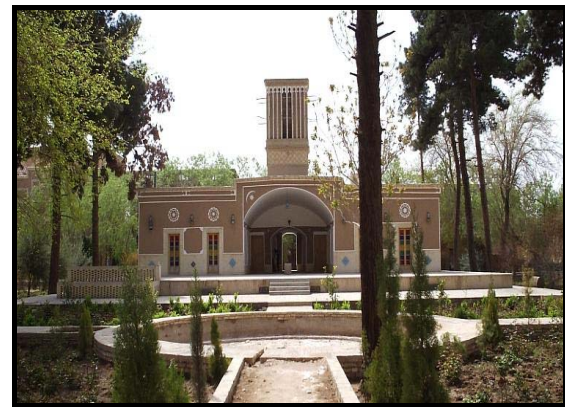
تصویر ۱۵- نمایی از کوشک در هتل باغ مشیرالممالک بعد از باززنده سازی و بهره گیری از آن به عنوان سوئیت [ منبع: حسین امجد ]

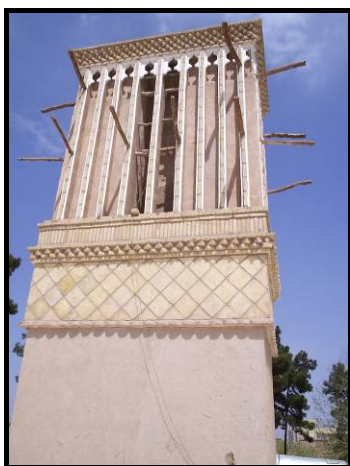
تصویر ۱۹- تخریب بادگیر کوشک و ساخت بادگیر جدید

در این باغ آسیب معماری خاصی، با توجه به تغییر کاربری و احیای دوباره باغ وجود ندارد، ولی شاید تخریب<sup>۱</sup> بادگیر کوشک به جای مرمت و دوباره ساختن آن، آسیب معماری در این باغ به حساب می آید (۸) (تصویر ۱۹).
