## مطالعه آب‌شستگی در اثر تنگ‌شدگی موضعی آبراهه در مجاورت تکیه‌گاه پل

## Study of scour due to local narrowing of the canal near the bridge abutment

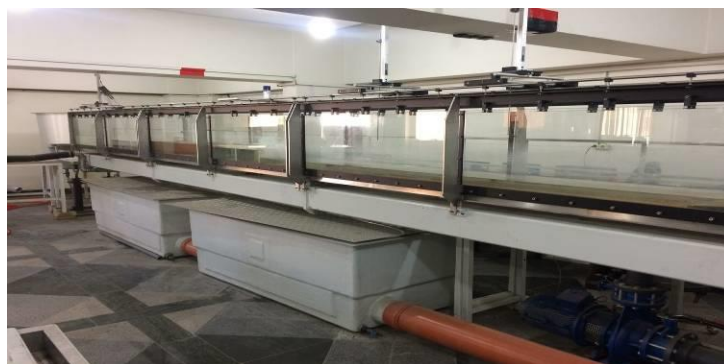
آزمایش‌ها در یک فلوم به طول ۱۰ متر و عرض ۳۰ سانتی‌متر در آزمایشگاه هیدرولیک دانشکده صنعت آب و برق اهواز انجام شد (شکل ۱). اسکلت سازه فلوم، فلزی و جنس جداره‌ها از فایبرگلاس مقاوم بوده است. شیب کف فلوم توسط جک هیدرولیکی قابلیت تنظیم دارد و رسوبات بستر به ارتفاع ۱۴ سانتی‌متر از کف فلوم و در فاصله ۳ متری از ورودی فلوم در نظر گرفته شد. جهت تامین آب از سه مخزن زمینی روباز از جنس فایبرگلاس به همراه در پوش از جنس استیل که حجم معادل هرکدام از این مخازن ۱۱۰۰ لیتر می‌باشد، استفاده شد. برای انتقال آب به فلوم از یک پمپ سانتریفیوژ با دبی حداکثر ۱۰۰ مترمکعب بر ساعت استفاده شد و به منظور کنترل دبی ورودی به کانال یک شیر کنارگذر قبل از ورودی کانال تعبیه شد. به منظور ثابت نگه داشتن دبی در طول آزمایش از یک دبی‌سنج دیجیتال استفاده گردید. پس از هدایت آب به درون کانال، جریان ورودی آب توسط سرریز ریزشی انتهایی فلوم تنظیم گردید.

شکل ۱: نمایی کلی از فلوم

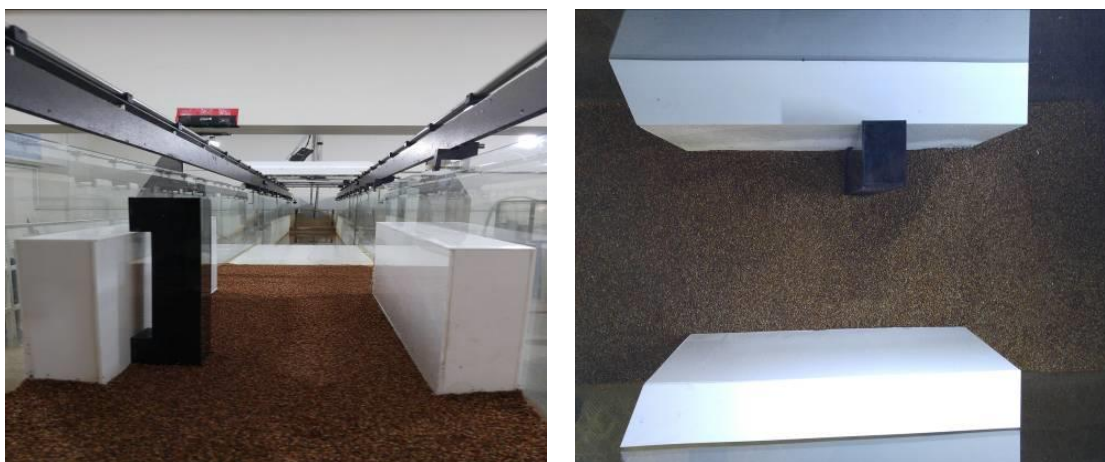
Ghorbani and Kells (۲۰۰۸) در طی پژوهش خود بر روی تأثیر صفحات مستغرق در تنگ‌شدگی، آزمایشات بلند مدت ۲۴ ساعته انجام دادند و در نهایت مشاهده نمودند که بیش از ۷۵ درصد آب‌شستگی در کنار پایه پل‌ها در ۷ ساعت اول آزمایش رخ می‌دهد. لذا در این تحقیق زمان انجام آزمایش‌ها یک دوره ۷ ساعته انتخاب گردید. در این مطالعه تعداد کل آزمایش‌های مورد تحقیق شامل ۲۸ آزمایش بر روی تکیه‌گاه با عرض ۴ سانتی‌متر و تنگ‌شدگی‌هایی با زاویه‌های متغیر (۳۰، ۶۰، ۹۰) در دبی‌های آستانه حرکت و زیر آستانه حرکت انجام شد. (شکل ۲) نمونه ای از آزمایش‌های انجام شده را نشان می‌دهد.

شکل ۲: نمونه آزمایش‌های انجام شده

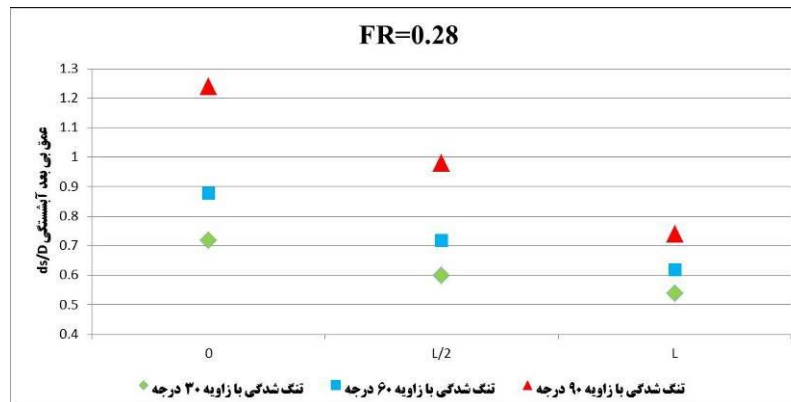
شکل ۳: نمودارهای مقایسه نقاط ماکزیمم آب شستگی در فرود ۰/۲۳ و ۰/۲۵ و ۰/۲۸ در زوایای تنگ شدگی ۳۰، ۶۰ و ۹۰

همانطور که در نمودارهای ترسیمی مشاهده می شود، مقایسه ای است بین میزان ماکزیمم عمق آب شستگی در فرودهای (۰/۲۳، ۰/۲۵ و ۰/۲۸) که تکیه گاه در سه موقعیت قرارگیری ابتدا وسط و انتها را نشان می دهد. با توجه به نقاط ترسیم شده مشاهده شد که

با افزایش عدد فرود میزان آبشستگی در اثر افزایش سرعت در هر سه زاویه تنگ‌شدگی بیشتر شده و به ازای یک عدد فرود ثابت با کاهش زاویه تنگ‌شدگی عمق آبشستگی در هر سه مکان قرارگیری پایه قرارگیری پایه کاهش پیدا کرده است.

در این مرحله تعداد ۱۸ آزمایش در حضور تنگ‌شدگی تحت سه زاویه ورودی حمله ۳۰، ۶۰ و ۹۰ درجه نسبت به جهت جریان و همچنین با سه عدد فرود ۰/۲۳، ۰/۲۵، ۰/۲۸ مورد نظر انجام گرفت. اشکال ۳ و ۴ تغییرات آب‌شستگی را در این شرایط به تصویر کشیده شده‌اند.

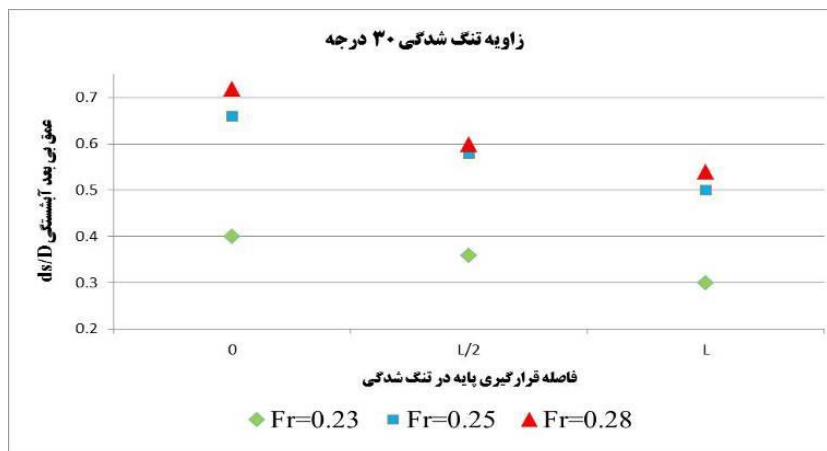
شکل ۴: نمودارهای مقایسه نقاط ماکزیمم آبشستگی در زوایای تنگ‌شدگی ۳۰، ۶۰ و ۹۰

نتایج نشان داد که تغییر زاویه تنگ‌شدگی باعث تغییر در عمق آب‌شستگی می‌گردد به نحوی که بهترین عملکرد زاویه در کاهش عمق آب‌شستگی مربوط به زاویه ۳۰ درجه می‌باشد. به این معنی که با کاهش زاویه تنگ‌شدگی مشاهده شد که عمق آب‌شستگی کاهش می‌یابد و این کاهش به ترتیب برای زاویه ۳۰ درجه سپس ۶۰ درجه و در نهایت ۹۰ درجه عملکرد بهتری در کاهش عمق آب‌شستگی را نشان داد. زیرا با کاهش زاویه تنگ‌شدگی میزان آب‌شستگی به علت عبور ملایم‌تر خطوط جریان از کنار پایه و کاهش آشفتگی ناشی از برخورد خطوط جریان با پایه کاهش می‌یابد. همچنین عمق آب‌شستگی برای پایه پل با افزایش عدد فرود از ۰/۲۱ به ۰/۲۵ افزایش یافت و به ازای یک عدد فرود ثابت میزان آب‌شستگی برای وقتی پایه در ابتدا تنگ‌شدگی قرار می‌گرفت. برای هر سه زاویه تنگ‌شدگی مقدار آب‌شستگی ماکزیمم بود. اما همین مقدار آب‌شستگی برای عدد فرود وقتی پایه در انتها قرار داشت مینیمم عمق آب‌شستگی را نشان می‌داد.
