استفاده از تصاویر ماهواره ای Aster و تکنیک SVM در پهنه بندی و اولویت بندی بافت فرسوده شهری در برابر زلزله (نمونه موردی حوزه ۵ شهر کرمان)

The use of Aster satellite images and SVM technique in zoning and prioritizing the urban context against the earthquakes (case study of the 5 nd area of Kerman city)

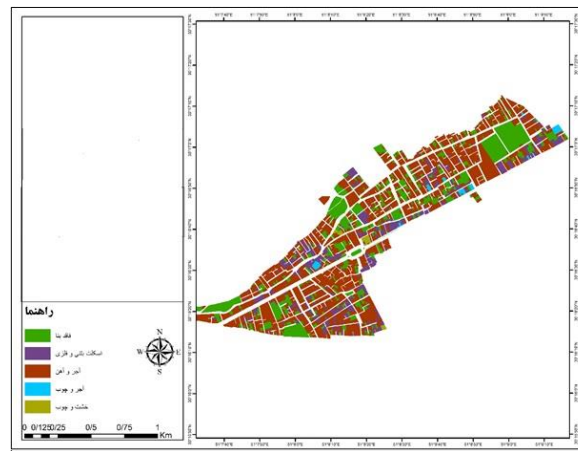
بر اساس برداشت های مشاور، تعداد ۲۸۴۸ پلاک برابر با ۷۶/۵۰ درصد به مساحت ۷۲۱۲۲۳/۶۳ مترمربع از کل پلاک های حوزه پنج فرسوده به ابنیه احداث شده از آجر و آهن اختصاص یافته است و در رتبه های بعدی به ترتیب ابنیه دارای اسکلت با ۲۱۰ پلاک و سهم ۵/۶۴ درصد و بناهای

ساخته شده از خشت و چوب با ۵۲ پلاک و سهم ۱/۴۰ درصد تعلق یافته است. از نظر مساحت، ابنیه ساخته شده از آجر و آهن با ۶۰/۱۱ درصد در جایگاه نخست و پس از آن بناهای ساخته شده با آجر و چوب با ۷/۸۰ درصد و دارای اسکلت با ۴/۱۴ درصد در رتبه های دوم و سوم قرار گرفته اند (همان: ۷).

شکل ۸: نوع مصالح حوزه ی پنج بافت فرسوده

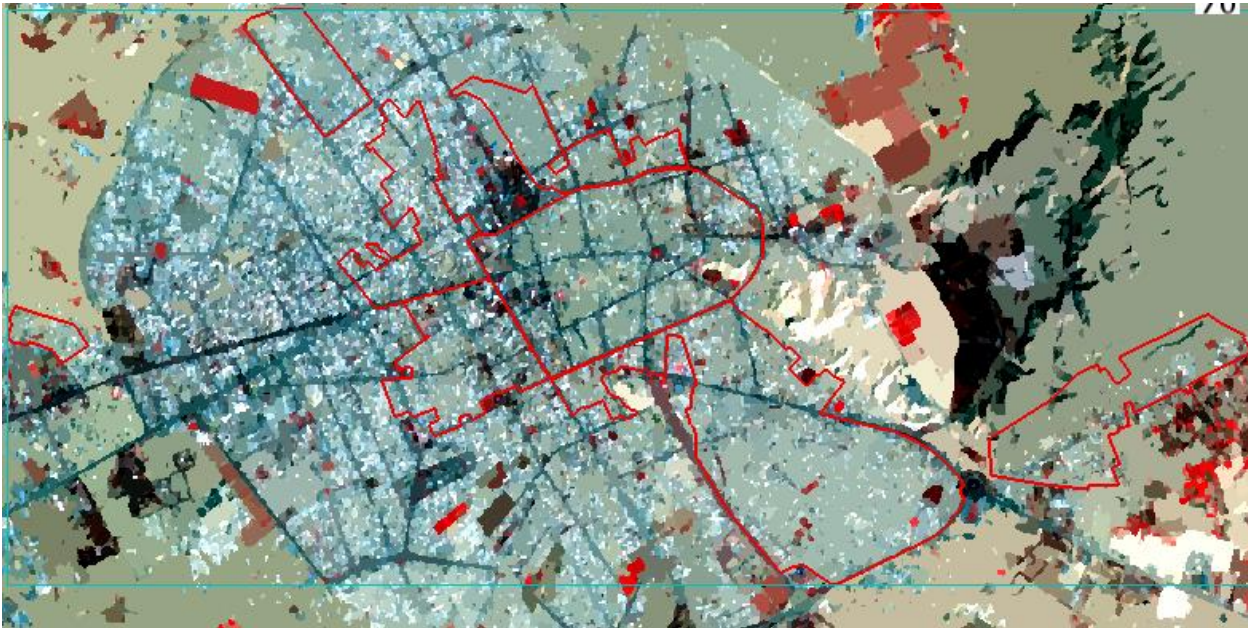
باتوجه به این نکته که بافت‌های فرسوده شهری به طور معمول دارای دانه بندی ریزتری نسبت به سایر کاربری‌ها هستند و همچنین به دلیل نوع مصالح به کار رفته که اکثراً خشت می‌باشد دارای انعکاسی متفاوت با سایر بافت‌های شهری هستند. جهت شناسایی دقیق‌تر این مناطق بهتر است ابتدا باتوجه به تفاوت‌های مطرح شده، تصاویر قطعه بندی گردند. الگوریتم‌های مختلفی به منظور قطعه‌بندی تصاویر وجود دارد اما دو روش کلی برای این منظور وجود دارد. این دو روش شامل: قطعه بندی براساس شباهت و قطعه بندی براساس عدم پیوستگی (برای مثال برپایه مرزها) می‌باشد. در پژوهش حاضر براساس شباهت طیفی و خصوصیات درجات خاکستری تصویر قطعه-بندی گردید. نتیجه قطعه‌بندی محدوده مورد مطالعه در شکل ۱۳ قابل مشاهده می‌باشد.

شکل ۱۴: تصویر قطعه بندی شده محدوده مورد مطالعه
