## حمام گپ خرم آباد؛ اثری فرهنگی از عصر قاجار

مهتاب اسلامی نسب

مهدی بهاروند

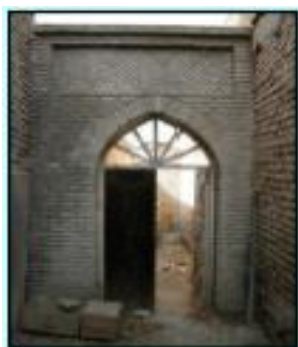
تصویر ۴: نمای ورودی فرعی (عکس از نگارنده)

سربینه متصل می‌گردد (طرح ۳). فضای ورودی بگونه‌ای طراحی شده که از معبر و حتی از درون هشتی نتوان داخل سربینه را مشاهده کرد. این زاویه و ساخت، جریان مستقیم هوا را به داخل کنترل می‌کند (تصاویر ۳-۵).

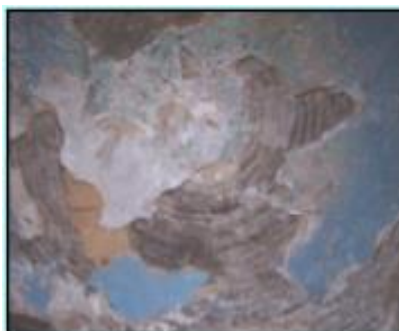
تصویر ۳: سقف هشتی ورودی جنوب شرقی (عکس از نگارنده)

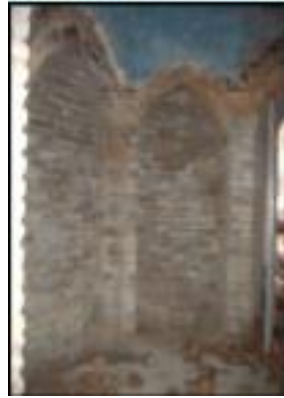
تصویر ۵: نمای دیواره شمال شرقی هشتی ورودی فرعی (عکس از نگارنده)

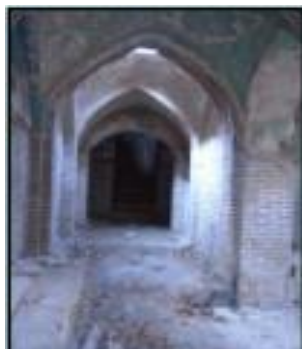
تصویر ۷: راهروی بین هشتی ورودی اصلی و سرپینه با طاق‌های جناغی (عکس از نگارنده)

در ورودی اصلی بنا، نیمه‌ای از فضای هشتی بجای مانده است. این هشتی که در واقع ورودی اصلی حمام بوده است پس از احداث خیابان حافظ و عقب‌نشینی ساختمانهای بدنه ضلع شرقی خیابان، پله‌های حمام بریده شده و نصف هشتی نیز با خاک پر شده است. این مطلب از گمانه‌ای که از ضلع جنوبی هشتی زده شد، روشن گردید و به نظر می‌رسد هشتی کامل و سالم باقی مانده است (طرح ۴ و تصاویر ۶ و ۷).

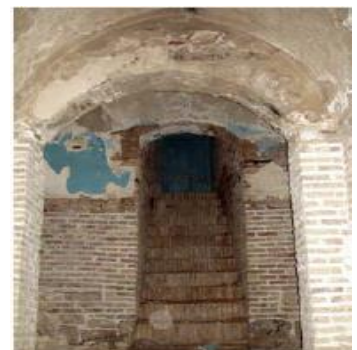
تصویر ۶: ورودی اصلی غربی (نما از داخل) (عکس از نگارنده)

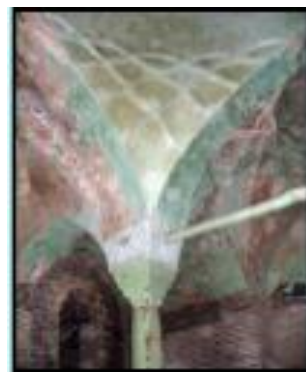
تصویر ۸: نمای ستون جنوب شرقی سرپینه با تزیینات آهکبری (عکس از نگارنده)

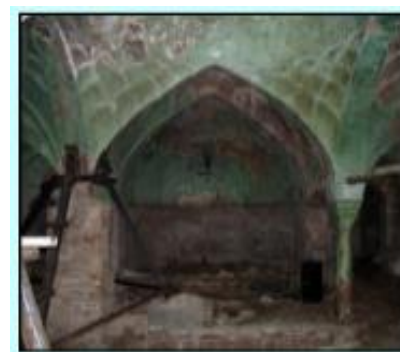
تصویر ۱۰: نمای ستونهای جنوب شرقی و شمال شرقی و قوس جناغی روی آنها (عکس از نگارنده)

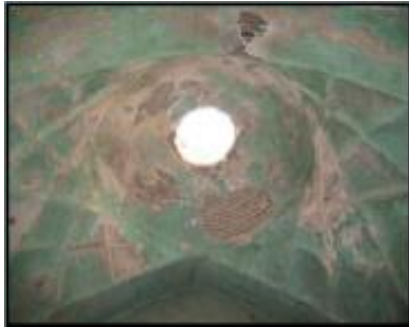
تصویر ۱۳: تزیینات عمده آهک‌بری در سقف فضای سربینه  
(عکس از نگارنده)

طرح کاربردی روی گنبد میانی در گرمخانه و سرپینه که بصورت آهک بری ایجاد شده اند، ساده و یکنواخت و بدون هرگونه تزیین و طرح گیاهی، اسلیمی، حیوانی و انسانی می باشند. این آهک بری ها در طاق چشمه های اطراف گنبد اصلی به شمشه تبدیل شده اند. از لحاظ معماری وجود کاربردی و مقرنس علاوه بر زیبایی فضا، کارکرد کاهش طنین صدا نیز داشته است (فخاری تهرانی، ص ۹۹).

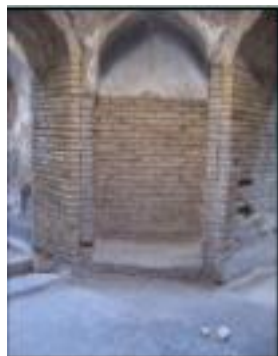
تصویر ۱۵: داخل فضای میاندر (عکس از نگارنده)

این فضای هشت‌ضلعی، رابط میان سه فضای گرمخانه، سربینه و سرویس بهداشتی است. خوردگی و پوسیدگی مصالح و پوک شدن اندودها در حد بالایی در این فضا به چشم می‌خورد (طرح ۶ و تصاویر ۱۴ و ۱۵). یک ضلع این هشتی، به فضای سرویس بهداشتی راه دارد.

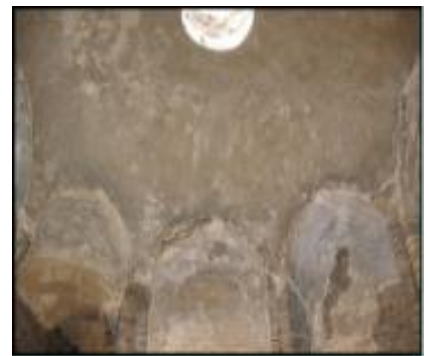
تصویر ۱۴: سقف فضای میاندر (عکس از نگارنده)

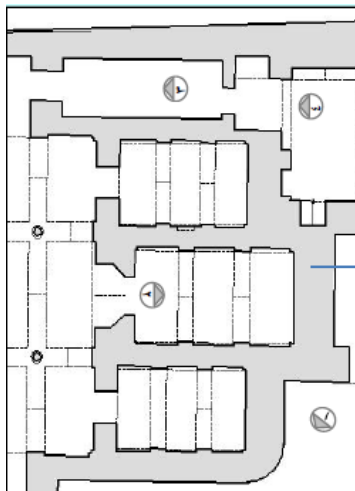
طرح ۸: پلان فضای خزینه (طرح مرمت و بازسازی بنای حمام گپ شهرستان خرم آباد، ۱۳۸۸)

این قسمت شامل خزانه های گرم، ولرم و سرد بوده که راه ارتباطی به آنها از طریق گرمخانه است (طرح ۸ و تصاویر ۱۸ و ۱۹).

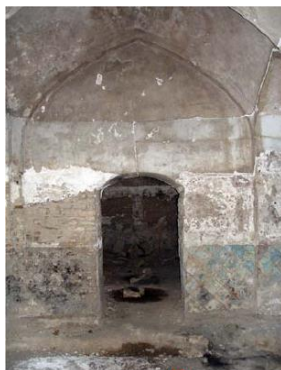
تصویر ۱۹: درب ورودی خزینه آب گرم از طریق گرمخانه (همان)

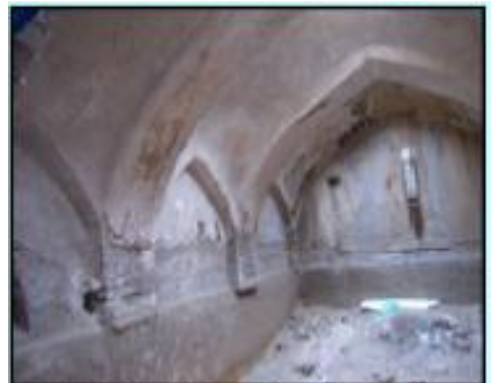
تصویر ۱۸: داخل فضای خزینه (عکس از نگارنده)

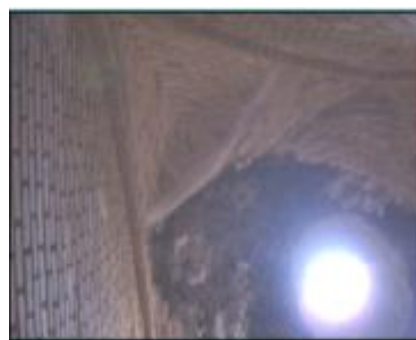
تصویر ۲۰: سقف آب انبار (عکس از نگارنده)

در پشت فضای گرمخانه، آب انبار و فضاهای جانبی آن قرار دارد (طرح ۹ و تصاویر ۲۰ و ۲۱)

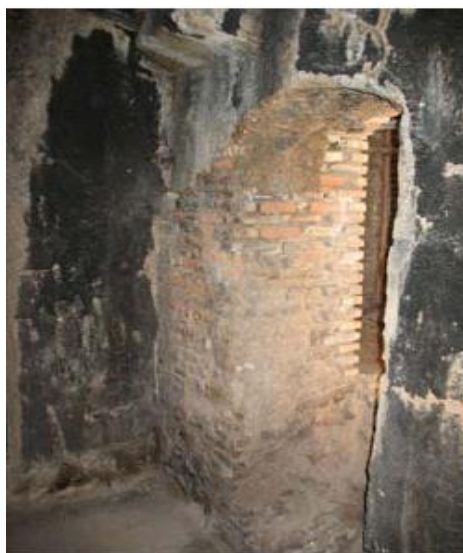
تصویر ۲۲: فضای نگهداری مواد سوختنی و چاه آبرسانی در شمال آن (عکس از نگارنده)

این قسمت در پشت خزانه و در قسمت شرقی وجود دارد که راه دسترسی به این قسمت از طریق گرمخانه که در حال حاضر مسدود می باشد و یک راه دیگر که از طریق خیابان فردوسی وجود داشته، تأمین می شده است. سیستم آبرسانی در حمام از طریق چاهی به عمق ۱۱ متر بوده که این آب بوسیله قنات از محل گرداب سنگی که در شمال منطقه ای است که حمام در آن واقع شده قرار دارد به سمت حمام هدایت می شده که آب آن بوسیله حیوانات به بالا کشیده می شده است. سیستم دفع فاضلاب که راه اصلی آن

در قسمت میاندر واقع است که فاضلاب سرویس بعد از ریختن به آن و بعد فاضلاب گرمخانه در عمق زمین حفر شده است که از زیر گرمخانه گذشته و به رودخانه گل آب می رسیده است (طرح ۱۰ و تصویر ۲۲).

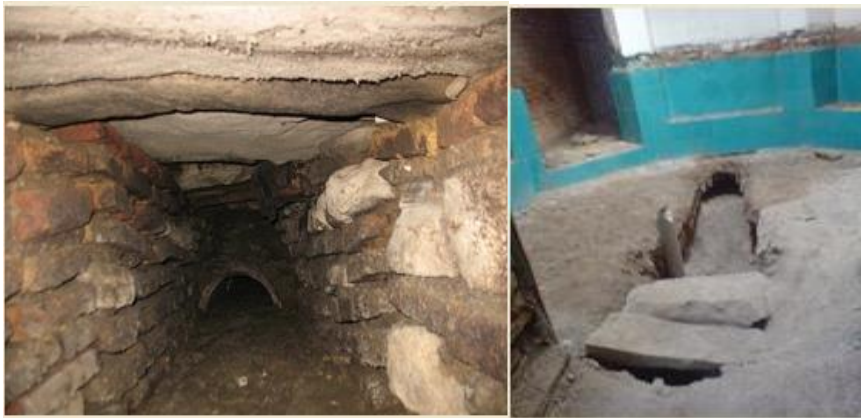
تصویر ۲۳: گبره‌روهای فضای گرمخانه (عکس از نگارنده)

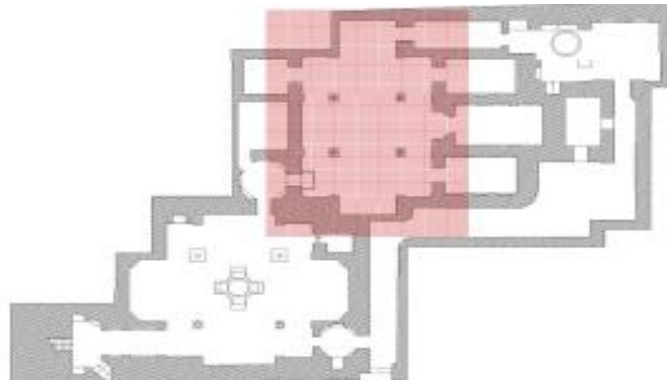
طرح ۱۱: پلان بنای حمام قاجاری گپ (طرح مرمت و باززنده‌سازی بنای حمام گپ شهرستان خرم‌آباد، ۱۳۸۸)
