بررسی اثر عناصر آلیاژی بر نفوذ هیدروژن در اتصالات غیرمشابه زنگ‌نزن آستنیتی به فولاد  
کربنی

امید غنی<sup>۱\*</sup> و ابراهیم حشمت دهکردی<sup>۲</sup>

**Effect of alloying elements on hydrogen diffusion in austenitic stainless steel,  
Carbon Dissimilar Joints**

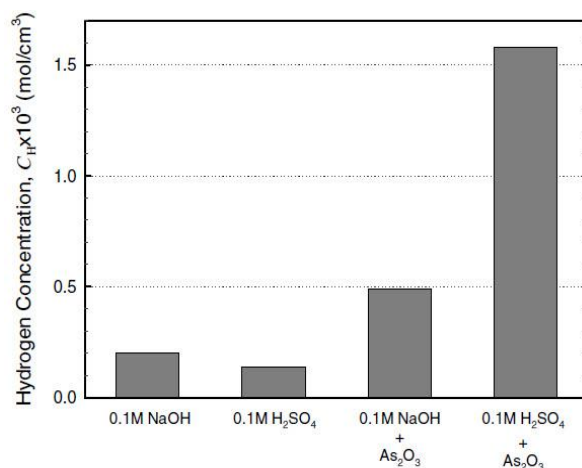
شکل ۱- میزان غلظت هیدروژن بر اساس محلول‌های مختلف [V].

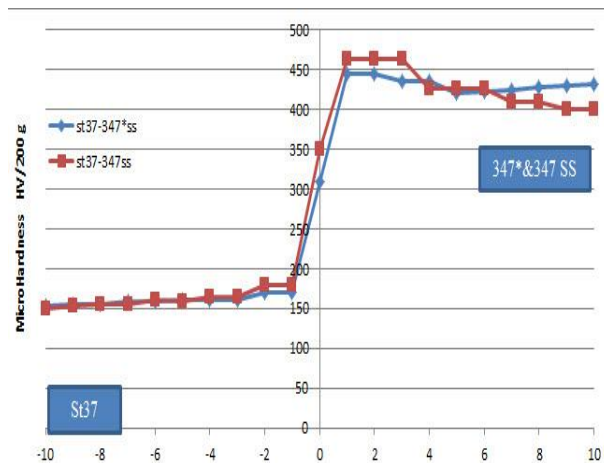
شکل ۵ پروفیل تغییرات سختی فلز روکش، (HAZ) و فلز پایه را برای هر دو اتصال نشان می‌دهد.

شکل ۵- تغییرات سختی در عرض فصل مشترک اتصالات (mm).

همان طور که از شکل مشخص است بیشترین سختی در فلز جوش در مجاورت فصل مشترک اتصال فلز جوش به فولاد کربنی و کمترین میزان سختی مربوط به فلزات پایه است. این اختلافات نزدیک فصل مشترک در مرز اتصال دیده شد. اختلاف در سختی در مجاورت فصل مشترک توسط محققان دیگری نیز گزارش شده بود. مورگان و همکارانش سختی ۴۰۰ ویکرز نزدیک فصل مشترک فولاد زنگ نزن ۳۱۶ روکش شده بر زیر لایه فولاد IS۲۰۶۲ را گزارش کرده است [۱۲]. وجود نواحی ای با این سختی بالا باعث ایجاد تردی هیدروژنی می‌شود. در کنار این منطقه، ناحیه نرم در فولاد کربنی قرار دارد. این ناحیه کم-کربن خواص کششی و خزشی ضعیفی دارد [۱۳]. در سمت فولاد کربنی نیز مقداری افزایش سختی نسبت به فلز پایه ایجاد شده که دلیل آن ایجاد شدن ساختارهای ریزدانه و غیر تعادلی در منطقه HAZ در اثر جوشکاری است. گزارش‌های مشابه دیگری نیز توسط کاکار و ونکاتساوا نیز اعلام شده بود [۱۴]. تفاوت در سختی‌های بدست آمده مشابه گزارش محققان می‌باشد که علت آن تغییرات حاصل در ریزساختار نزدیک فصل مشترک می‌باشد. با عبور از فصل مشترک به سمت HAZ فلز پایه یک افت سختی مشاهده شد که علت آن دکربوره شدن و درشت شدن دانه‌ها در این منطقه و لذا افزایش فریت کم‌کربن در

منطقه HAZ می‌باشد. علاوه بر این نفوذ کربن از فلز پایه کربنی به سمت فلز جوش زنگ‌نزن سبب افزایش سختی در فلز جوش زنگ‌نزن نزدیک فصل مشترک می‌شود. نفوذ کربن از فلز پایه به سمت فلز رسوب داده شده باعث بهبود در سختی فلز جوش شده که توسط پان و گوچ گزارش شده بود [۱۵].

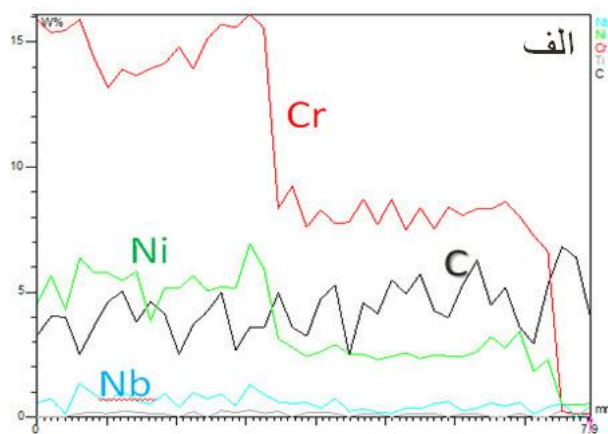
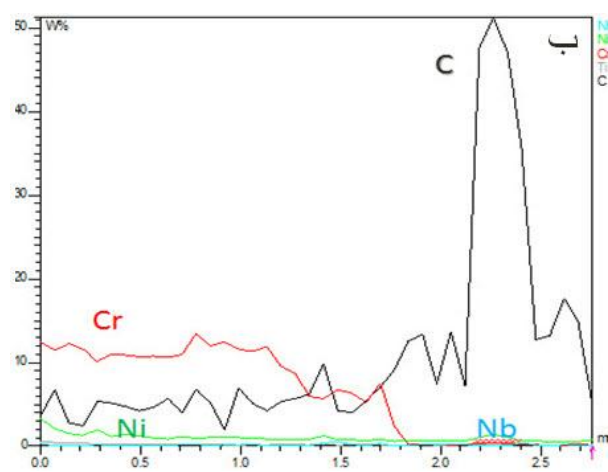
در شکل ۷ آنالیز EDS برای دو اتصال St37-347ss و St37\*347 نشان داده شده است. آنالیز EDS برای بررسی تغییرات کروم، نیکل، تیتانیوم و نیوبیم انجام شد.

شکل ۷- آنالیز EDS خطی از روکش‌های آستنیتی به سمت فصل مشترک. الف) روکش 347، ب) روکش 347\*

۴- با توجه به آزمایش EDS خطی بر روی روکش‌های جوشکاری شده مشاهده شد که میزان کربن در فصل مشترک اتصال افزایش یافته و مقادیر سایر عناصر آلیاژی با نزدیک شدن به فصل مشترک کاهش می‌یابد که یکی از عوامل آن سرعت جوشکاری می‌باشد.
