# بررسی مقدماتی پدیده فرونشست زمین در شهرستان لردگان

فرید امیری، سهراب میراثی\*، محمد مومنی

دانشکده مهندسی عمران، واحد شهرکرد، دانشگاه آزاد اسلامی، شهرکرد، ایران

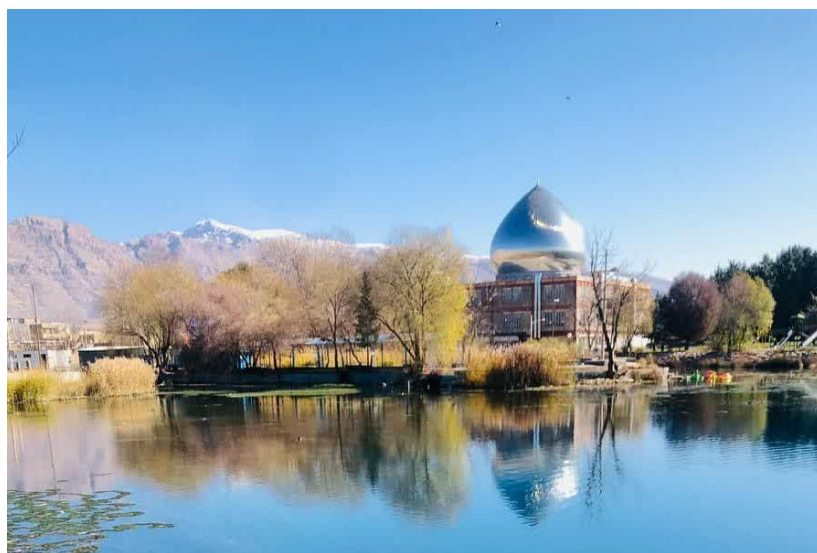
شکل ۷: وجود سازه فلزی سنگین نزدیک چشمه و کم شدن سطح آب چشمه

عدم مدیریت درست در قبال حجم آب‌های زیرزمینی و استفاده بی‌رویه از آن برای مصارف خانگی، اراضی کشاورزی، صنعت پرورش ماهی و همچنین ساخت‌وسازهای سنگین در زمین‌های اطراف چشمه که به‌عنوان نمونه می‌توان به مصلاهی بزرگ امام اشاره نمود (شکل ۷) که از مهم‌ترین عوامل افت سطح آب چشمه و کاهش حجم آب ورودی و خروجی این چشمه می‌باشد. با توجه به نمونه آسیب‌هایی که هم‌اکنون پدیدار شده‌اند می‌توان پیش‌بینی نمود در آینده نزدیک عواقب جبران‌ناپذیری اتفاق خواهد افتاد و البته احتمال خشک‌کردن این چشمه باستانی که همانند قلب شهرستان لردگان همیشه بخشنده، تپنده و در حال جوشش بوده، می‌باشد. افت سطح آب چشمه در تصویر شکل ۸-ب با پدیده لوله زایی قابل تشخیص هست. در شکل ۹ تصاویر گسترش و رشد علفزارهای حاشیه چشمه نیز نشان از افت و عقب‌نشینی آب چشمه از محیط اطراف دارد.

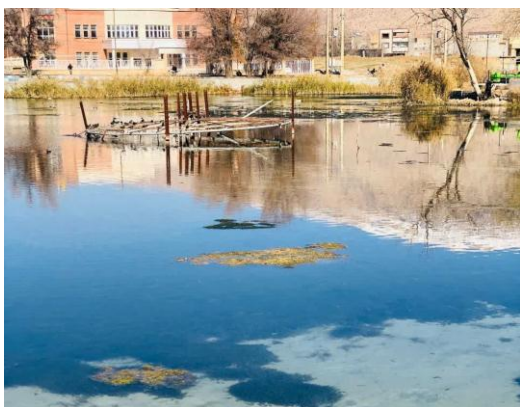
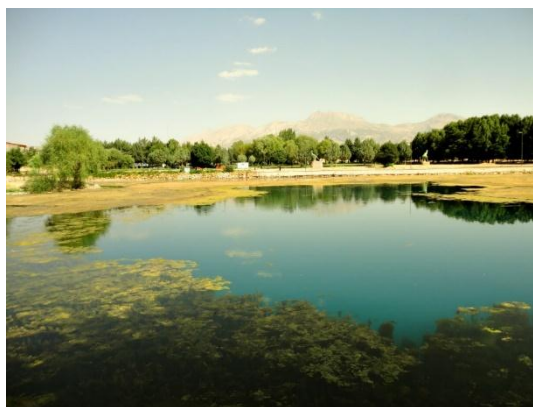
شکل ۸: نمایی از چشمه برم شهر لردگان: الف) حجم آب چشمه برم قبل از افت شدید سطح آب سال ۱۳۹۰، ب) حجم آب چشمه برم قبل از افت شدید سطح آب سال ۱۴۰۱

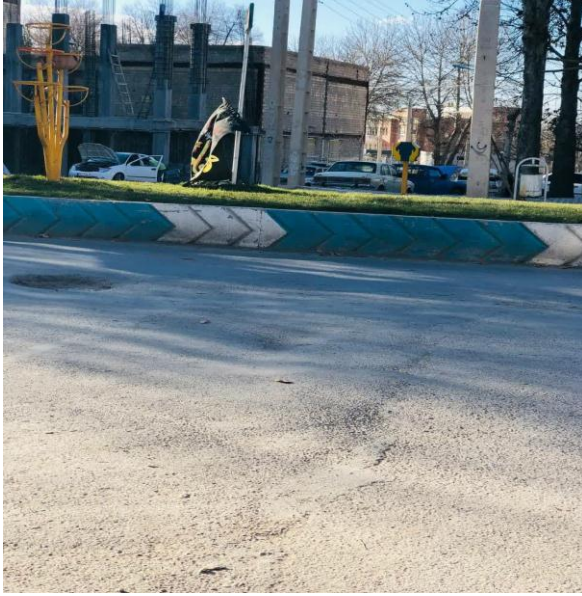
از دیگر نشانه‌های فرونشست شهرستان هم می‌توان به نشست‌های اطراف چشمه مخصوصاً ریزش قنات ملکی نزدیک چشمه که نزدیک عید نوروز سال ۱۴۰۱ به وقوع پیوست اشاره نمود که بررسی‌های انجام‌شده حاکی از افت سطح آب‌های زیرزمینی دارد. خراب شدن و ریزش چاه و قنات از نشانه‌های فرونشست می‌باشند و اصلی‌ترین دلیل آن خارج شدن و کم شدن آب‌های زیرزمینی هست (شکل ۱۱). ترک‌ها و شکاف‌های متعدد پدیدار شده در خیابان‌های اصلی شهر که در نزدیک چشمه قرار دارند از دیگر نشانه‌های وضعیت بحرانی چشمه و فرونشست منطقه می‌باشد.

از آن جایی که چشمه فقط یک خروجی فعال دارد و به سمت اراضی کشاورزی می باشد، خروجی آب چشمه بیشتر برای مصارف اراضی کشاورزی می باشد پس، عمده دلایل افت سطح آب چشمه و آسیب های وارده را می توان به استفاده بی رویه آب برای اراضی کشاورزی و احداث سازه های سنگین مرتبط نمود که با توجه به خشک سالی های اخیر می تواند فشار زیادی را به سفره ها و مجاری زیر سطحی زمین تحمیل نماید که در نتیجه باعث فرونشست زمین و خرابی ساختمان های اطراف چشمه گردد. لازم به ذکر هست همچنان سازه های سنگین احداث شده در حال گسترش و ساختمان های دیگر نیز در حال احداث و افزایش ارتفاع هستند.

شکل ۱۱: آسیب‌های ناشی از افت سطح آب چشمه و رخداد فرونشست زمین: الف) سطح خیابان هم‌جوار چشمه شامل فروریزش کف جاده و ایجاد شکاف و ترک‌های طولی، ب) فروریزش قنات ملکی در خیابان اطراف چشمه در طول ۵ و عرض ۲ متر

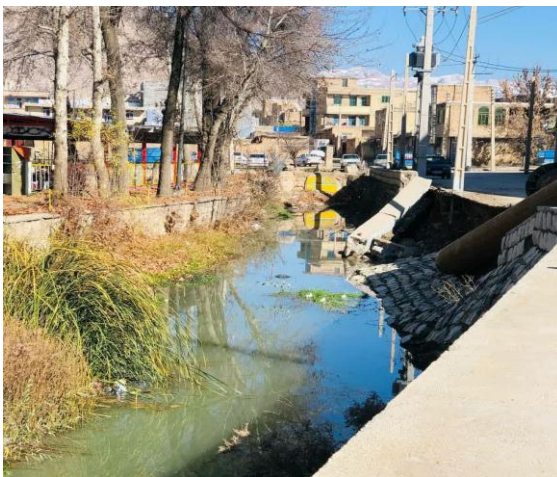
شکل ۱۲: ریزش دیواره‌های اطراف چشمه برم نزدیک به سازه سنگین فلزی مصلای امام خمینی (ره) لردگان

از دیگر نمونه آسیب‌ها و شواهد وضعیت بحرانی و افت شدید سطح آب و فرونشست زمین می‌توان به ریزش دیواره‌های چشمه برم و ایجاد شکاف‌های متعدد در دیواره‌های اطراف چشمه اشاره نمود. دیواره‌ی چشمه با قدمتی بالای ۵۰ سال هیچگاه دچار فروریزش و فرونشست نشده بود تا زمانی که سازه‌ی سنگین فلزی در نزدیکی این دیواره ساخته شده و به دلیل هم‌زمانی با افت سطح آب‌های زیرزمینی دچار فروریزش شده است. فروریزش دیواره‌ی چشمه‌ای با این قدمت پس از ساخت سازه‌ی سنگین فلزی می‌تواند دلیل محکمی بر فشار بیش از حد این سازه بر چشمه و دیواره‌های آن و همچنین نشان از کم شدن ظرفیت کشش خاک اطراف چشمه می‌باشد. این دیواره‌ها در نزدیکی مصلای امام خمینی (ره) می‌باشند و به نظر می‌رسد ساخت سازه‌های سنگین و اعمال فشار و تنش، موجب تشدید تغییراتی در وضعیت تنش‌ها و جریان‌های آبی زیرسطحی زمین در آن ناحیه شده است که باعث نشست بیشتر و فروریزش دیواره‌ها گردیده است (شکل ۱۲).
