## نقد و بررسی کاوش‌ها و حفاظت از محوطه باستانی زیویه

حمید امان‌اللهی<sup>۱</sup>

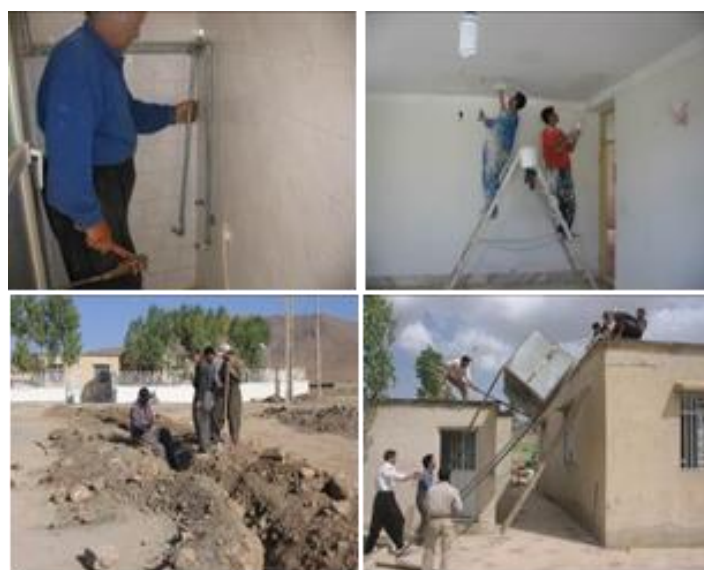
شکل ۳: تصاویری از مراحل مختلف تعمیر و بهینه‌سازی ساختمان اداری و همچنین انتقال مخزن ذخیره آب به همراه لوله‌کشی آب به‌منظور بهبود و ارتقاء زیرساخت‌های ساختمان اداری

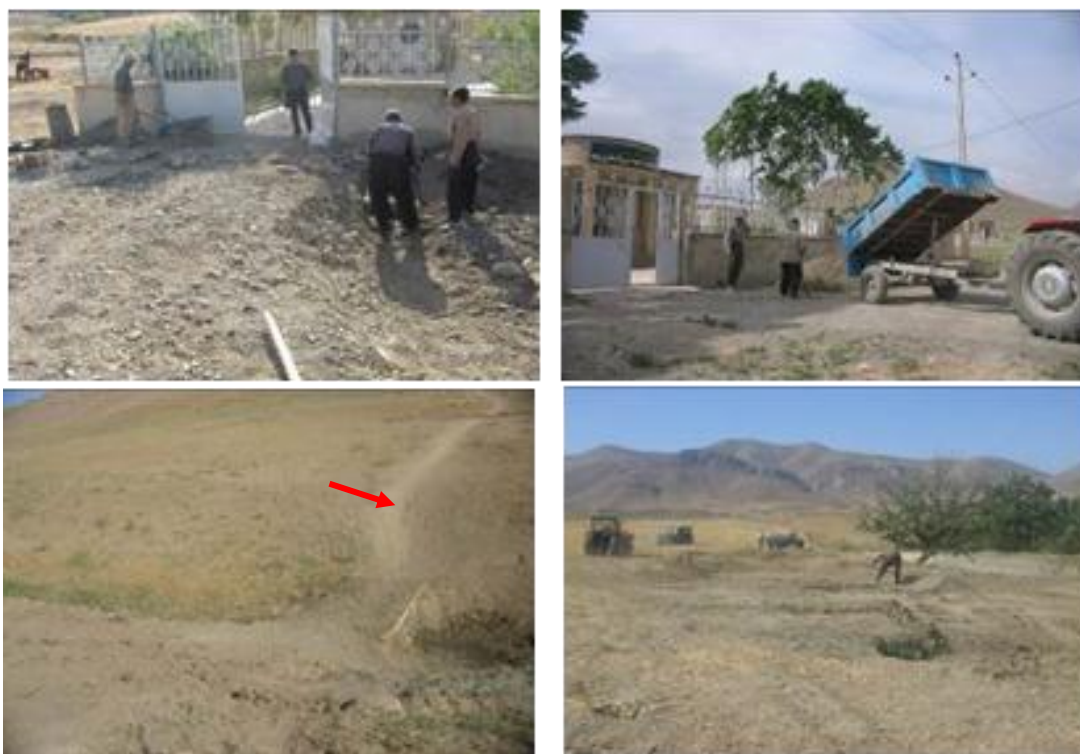
شکل ۵: تصاویری از تسطیح پیرامون ساختمان پایگاه و ایجاد پل جهت تسهیل دسترسی به بالای دژ

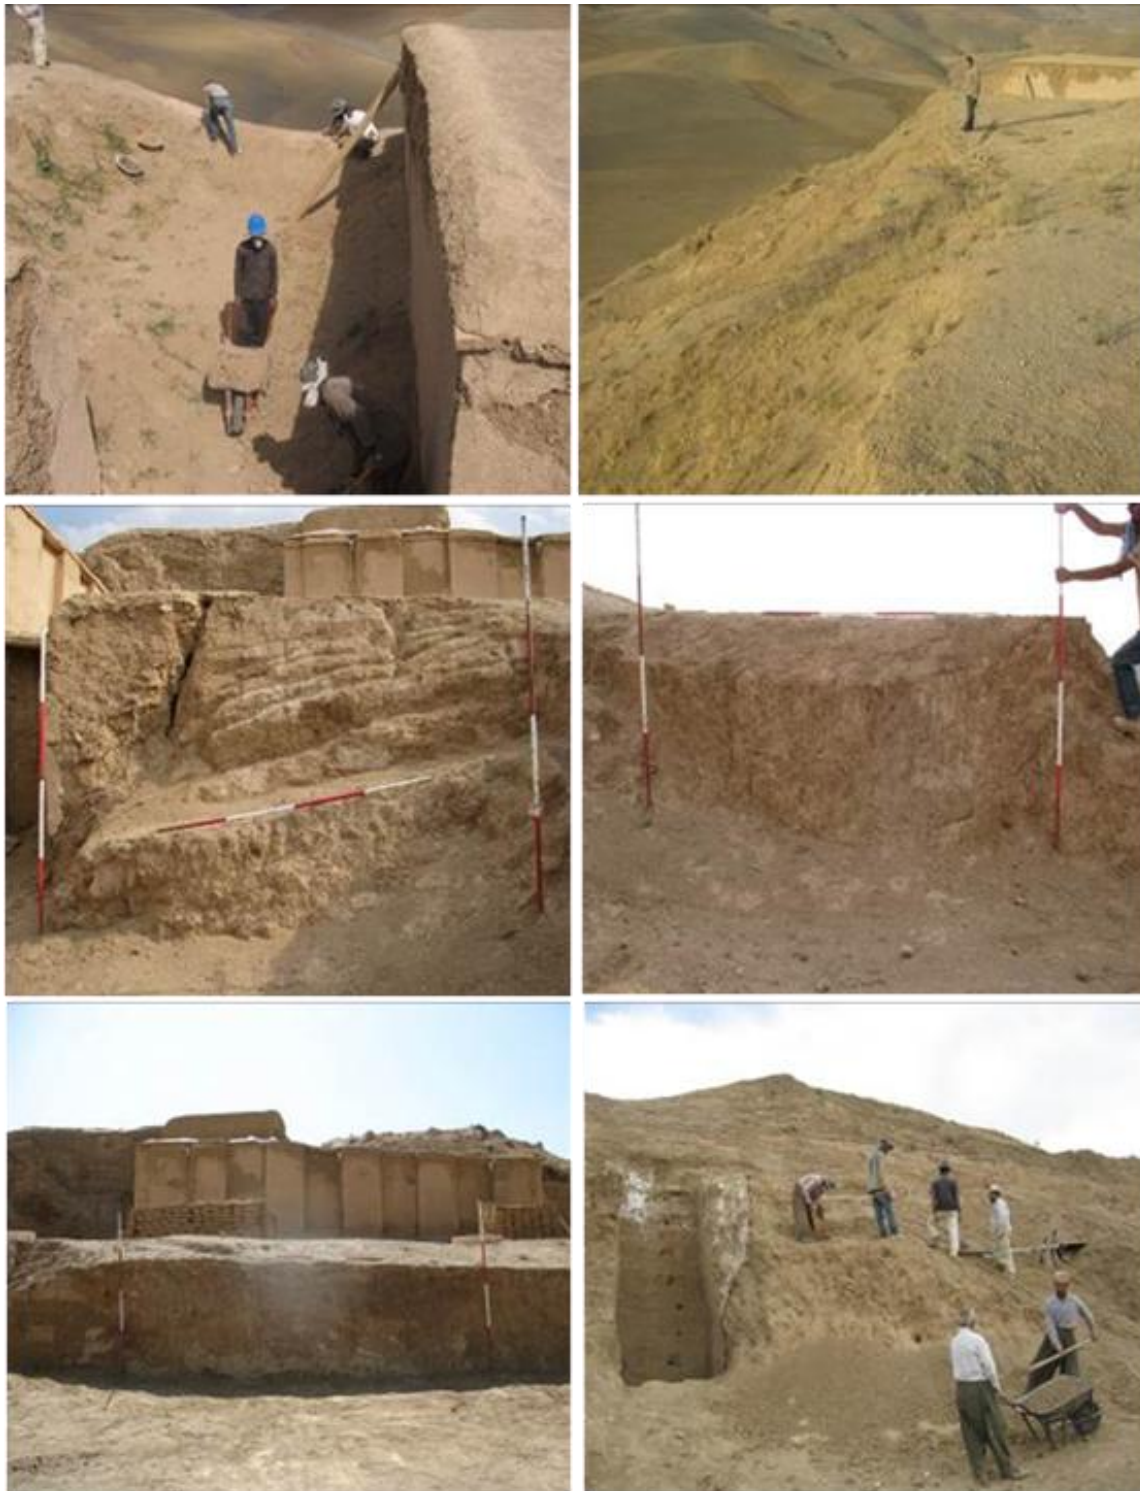
- بررسی دلایل رانش مصطبه خشتی که منجر به نشست تالار و ریزش دیوار شمالی آن شده است.
- مطالعه نحوه مقابله معماران با روند رانش مصطبه خشتی.
- در بخش‌هایی از جبهه شمالی، عوارضی مشاهده می‌شد که ممکن است شمع‌هایی باشند که معماران در مراحل مختلف برای جلوگیری از رانش مصطبه احداث کرده‌اند. ساختار این شمع‌ها، نحوه اتصال آن‌ها به مصطبه و تأثیر احتمالی آن‌ها در مقابله با روند رانش نیاز به بررسی داشت (شکل ۷).

شکل ۷: تصاویری از مراحل خوانا سازی و استحکام بخشی تالار ستون دار که شامل مراحل پیش، حین و پس از انجام کار می‌باشند. این تصاویر نمایانگر فرآیند بهبود و تقویت ساختار تالار ستوندار هستند.

- الف) خاک‌برداری بی‌مورد در بخش‌هایی از سازه‌ها که منجر به پلان نامفهوم فعلی شامل دیوارهای کج‌ومعوج، فضاهای نامشخص، دیوارهای ناتمام و راهروهایی شده که به جایی نمی‌رسند. خاک‌برداری در پوسته خارجی دژ و شالوده آن موجب رانش بخشی از سازه‌ها شده است. اگر اقدامات فوری برای استحکام‌بخشی انجام نمی‌شد، احتمال ریزش بخشی از دژ، به‌ویژه جبهه شمالی آن وجود داشت.

- در این‌جا خاک‌های دستی حفاری‌های پیشین را دور نریختیم؛ بلکه پس از استخراج تمامی مواد باستانی از آن‌ها، در محل از همین خاک‌ها به کمک معماران محلی بر اساس معیارهای باستانی خشت زده شد و از این خشت‌ها برای پر کردن قسمت‌های خاک‌برداری شده و سست دژ استفاده گردید؛ بنابراین برنامه حفاظتی - پژوهشی توانایی داشت که با یک برنامه سه هدف را مرتفع کند:

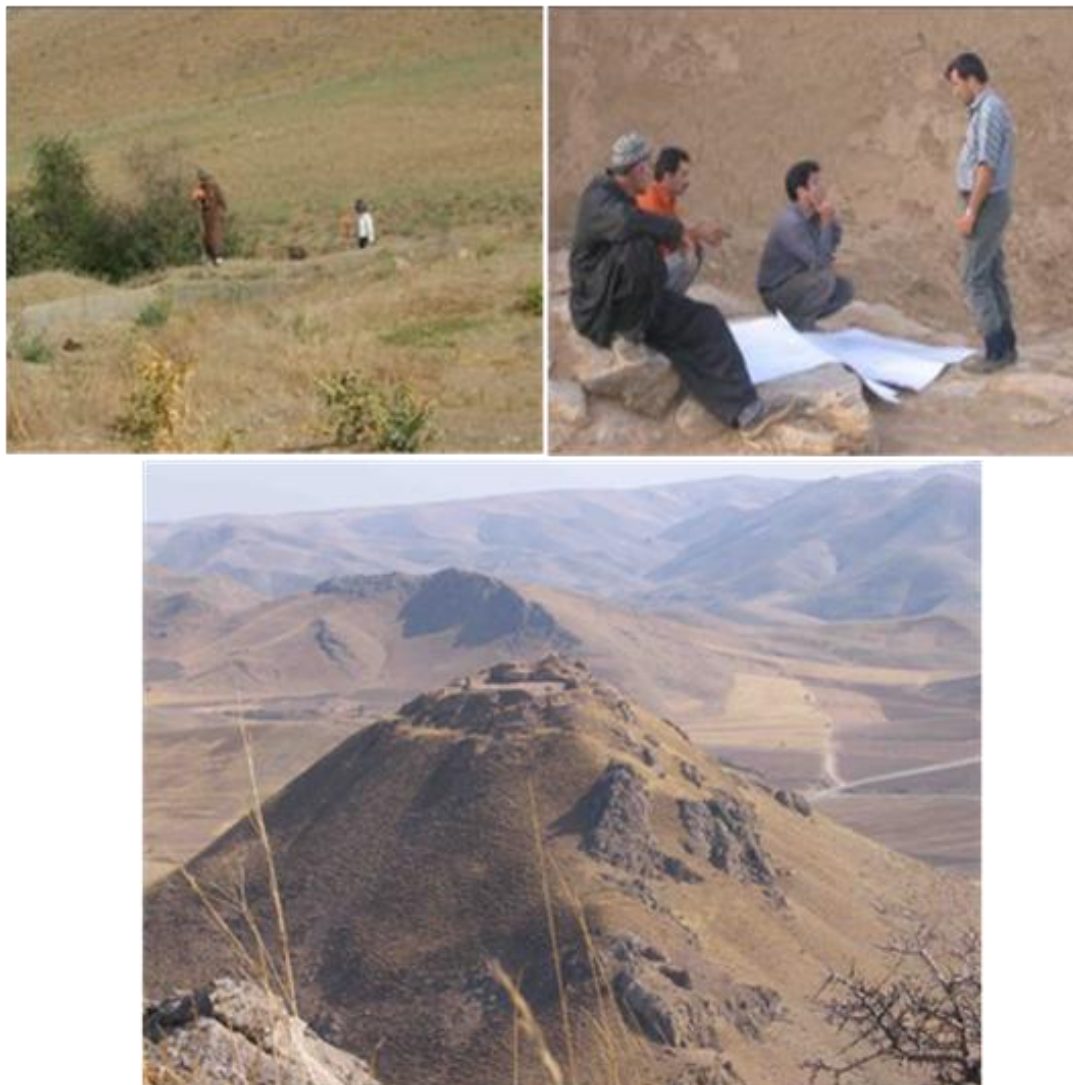
برنامه‌های حفاظت و مرمت محوطه باستانی زیویه شامل مراحل متعددی است که به منظور حفظ و نگهداری این اثر تاریخی انجام شد. یکی از اقدامات کلیدی در این راستا، مستندسازی دقیق بود که شامل تهیه نقشه توپوگرافی و پلان معماری در مقیاس‌های لازم می‌شد. این نقشه در سال ۱۳۸۵ با مقیاس یک پانصدم تهیه گردید، اما پس از بررسی، اشکالات فنی آن شناسایی و به اداره کل استان گزارش شد. به دنبال این موضوع، نقشه مجدداً طی دو هفته مورد بازنگری و نقشه‌برداری قرار گرفت (شکل ۸).

شکل ۸: تصاویر از فرآیند به‌روز رسانی نقشه‌ها به همراه نمای کلی دژ زیویه (عکس از نگارنده)

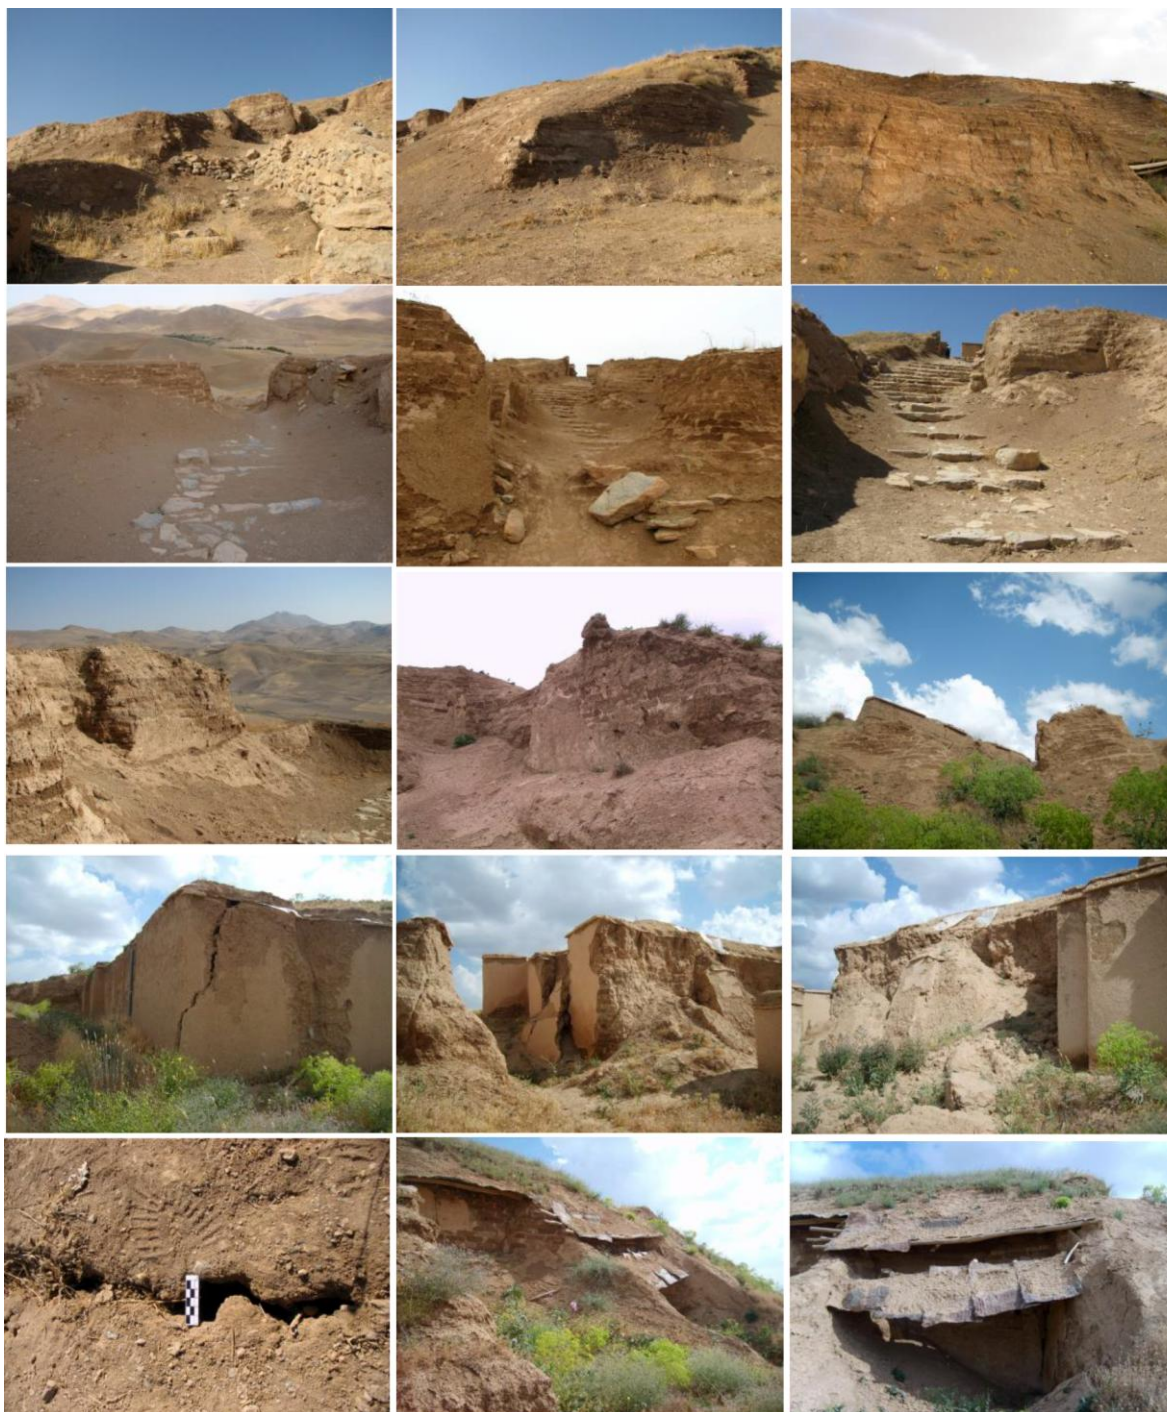
شکل ۱۰: تصاویر مربوط به زمان تحویل محوطه زیویه در مهرماه ۱۳۸۶ نشان‌دهنده این است که این منطقه پس از یازده فصل کاوش به یک تپه باستانی تبدیل شده بود. در این زمان، تصاویری از وضعیت کلی این محوطه تاریخی به ثبت رسید که ویژگی‌ها و شرایط آن را به‌وضوح نمایش می‌دهد و به عنوان مستنداتی ارزشمند برای ارزیابی وضعیت محوطه زیویه در زمان تحویل به شمار می‌آیند. این تصاویر به‌خوبی رهاشدگی و چالش‌های حفاظتی این محوطه شاخص را نمایان می‌سازند. وضعیت کنونی نه تنها زیبایی بصری محوطه را تحت تأثیر قرار داده، بلکه به ناپایداری و تخریب بیشتر آن نیز منجر شده است. آسیب‌های ناشی از عوامل طبیعی و انسانی تهدیدات جدی برای بقای این میراث‌فرهنگی ایجاد کرده‌اند. به‌طور کلی، وضعیت محوطه زیویه در زمان تحویل نیاز فوری به اقدامات حفاظتی و مرمتی را نشان می‌دهد تا از تخریب بیشتر این محوطه ارزشمند جلوگیری شود و بتوان از ارزش‌های تاریخی و فرهنگی آن حفاظت کرد.

- **اقدامات حفاظتی اولیه:** پس از مستندنگاری (شکل‌های ۱۰ و ۱۱)، امکانات لازم شامل لوازم و ابزار کارگاهی تهیه شد. مصالح مورد نیاز شامل داربست، لوله پلی‌اتیلن برای دفع آب‌های سطحی، تیر چوبی، گونی، خاک آسیابی، کاه، آجر، ماسه، آب و سیمان خریداری گردید. پس از تجهیز کارگاه و به‌کارگیری نیروی انسانی متخصص و با تجربه، اقدامات حفاظتی اولیه به شرح زیر انجام شد:

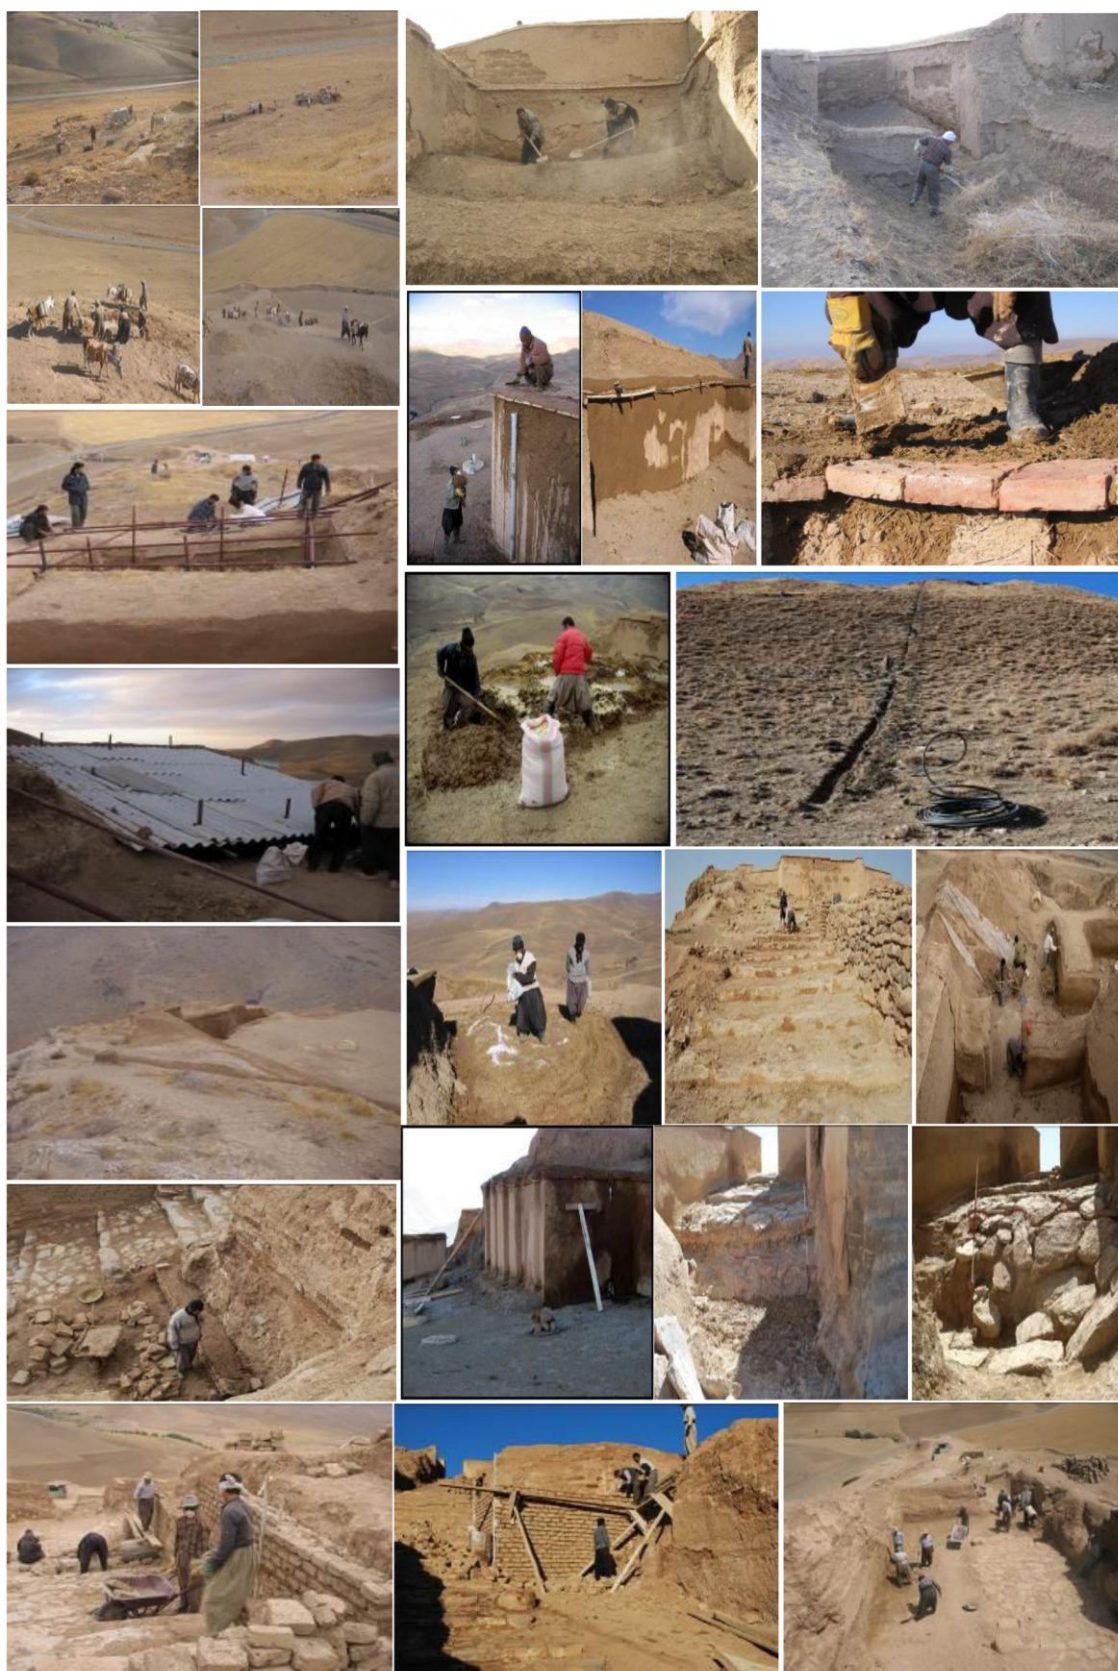
شکل ۱۱: تصاویری از اقدامات حفاظتی محوطه دژ زیویه که در سال‌های ۱۳۸۶ تا ۱۳۸۸ به‌منظور حفظ بهتر این اثر تاریخی انجام شد. این اقدامات شامل پاک‌سازی محوطه، حمل مصالح، انتقال آب، اصلاح و تثبیت راه‌پله ورودی، ترمیم رخ‌بام‌ها، شیب‌بندی و هدایت آب‌های سطحی، مقاوم‌سازی، انجام اندود حفاظتی (کاه‌گل)، شمع‌بندی، پوشش سقف، ساماندهی فضاهای معماری بر اساس پلان‌های کاوش‌های پیشین و همچنین مکان‌یابی مناسب مسیر بازدیدکنندگان با تسطیح و شیب‌بندی به‌منظور جلوگیری از تردد بر روی آثار معماری دژ بود.

- نظافت محوطه دژ: پاک‌سازی محوطه از خاک و علف‌های هرز تحت نظارت کارشناسان باستان‌شناسی.
- تثبیت راهپله ورودی: اصلاح و تثبیت راهپله ورودی به محوطه.
- بازسازی رخ‌بام‌ها: ترمیم قسمت‌های فرو ریخته رخ‌بام‌ها.

- بستن داربست: نصب داربست در محل‌های مورد نیاز برای حفاظت بهتر.
- استحکام‌بخشی لوله‌ها: نصب و تقویت لوله‌های عبوری آب.
- شمع‌کوبی دیواره‌ها: تقویت دیواره‌ها و سازه‌های در حال حرکت و تخریب.

- هموارسازی کف فضاهای معماری: آماده‌سازی کف برای هدایت آب‌های برف و باران.
- شیب‌بندی و هدایت آب‌ها: طراحی شیب مناسب برای هدایت آب‌های سطحی به خارج از محوطه.

- استفاده از گونی چتائی: کشیدن یک لایه گونی چتائی بر روی بقایای دیوارهای خشتی قدیمی و ایجاد دیوارک‌های خشتی برای حفاظت بیشتر.
- اجرای اندود حفاظتی: اجرای اندود بر روی رخ‌بام دیوارهای باستانی در دو نوبت با استفاده از گل ورز داده به ضخامت ۵ تا ۷ سانتی‌متر به‌منظور ایجاد شیب مناسب انجام شد. همچنین، اندود کاه‌گل به‌عنوان حفاظت نهایی بر روی سطوح عمودی و افقی بقایای معماری دژ اجرا گردید.

- تسطیح مسیر حمل مصالح: تسطیح مسیر برای حمل مصالح به بالای تپه (به طول ۱۴۰ متر و عرض ۱/۵ متر) بدون آسیب رساندن به بستر تاریخی.
- آماده‌سازی مسیر بازدید: مکان‌یابی مناسب مسیر بازدیدکنندگان (به طول حدود ۳۰۰ متر و عرض تقریبی ۸۰ سانتی‌متر) با تسطیح، شیب‌بندی و شن‌ریزی جهت جلوگیری از تردد بر روی آثار معماری دژ.
