## **A Suggestion to Establish the Chronology and Determine the Application of Defensive Architecture Remnants of Mount Ashkawt, Mahmoud Abad (Northwest Iran)**

## پیشنهادی برای گاهنگاری و تعیین کاربری بقایای معماری دفاعی کوه اشکوت، محمودآباد (شمال غربی ایران)

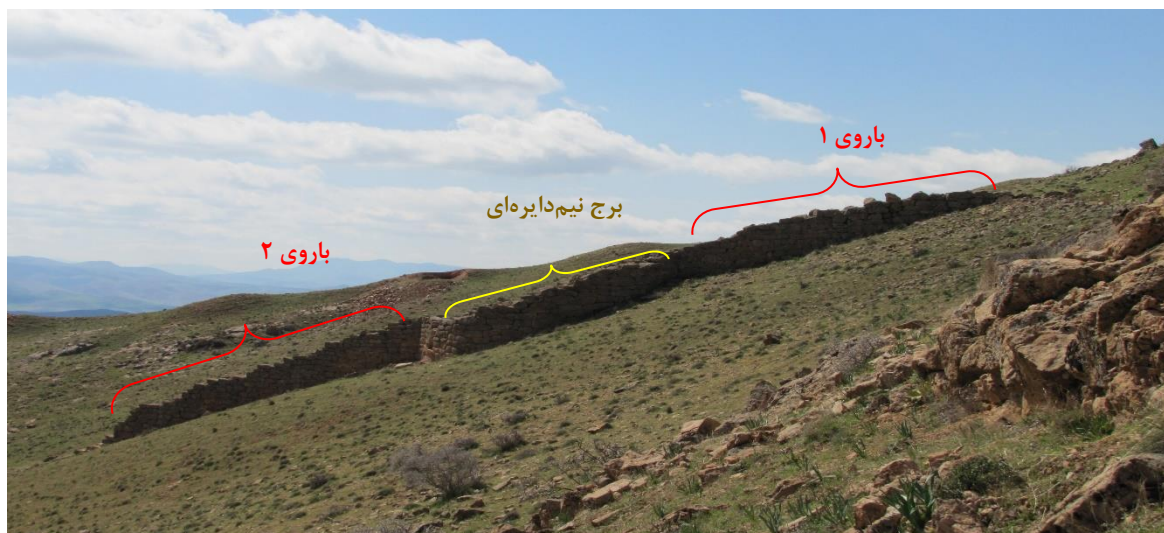
شکل ۵: بقایای بنای سنگی، دید از شمال (عکس: نگارندگان، ۱۳۹۸).

در بخش شرقی کوه، بقایای یک دیوار سنگی به طول تقریبی ۶۷ متر به صورت شرقی - غربی در دامنه پرشیب کوه دیده می‌شود که شامل یک برج نیم‌دایره‌ای پشت به سمت غرب و دو بارو با انتهای نامشخص هست (شکل ۵ و ۶). دیوار مزبور از بلوک‌های سنگی که اندازه و ابعادی مختلفی دارند، ساخته شده است. این بلوک‌ها در کنار اینکه نامنظم هستند، ولی با مهارت زیادی تراشیده شده و بدون ملاط به هم بند خورده‌اند. بلندترین بخش دیوار که ۳/۷۰ متر دارد، با هشت ردیف سنگ تراش خورده، به صورت خشکه‌چین بنا شده و نمای دیوار نیز با بلوک‌های سنگی تراش خورده پوشیده شده است. علیرغم زمان نسبتاً زیادی که از عمر این بنا می‌گذرد تا حد زیادی سالم باقی مانده است (شکل ۷ و ۸).

**باروی ۱:** این بارو ۲۴/۳۰ متر طول و ۳ متر عرض دارد و میانگین ارتفاع آن از سطح زمین ۳ متر هست. نمای باروی ۱ شش ردیف سنگ خشکه‌چین است. انتهای این بارو کاملاً زیر آوار خاک مدفون گشته است.

**باروی ۲:** طول این بارو ۲۵/۵۰ متر و عرض آن ۳ متر و میانگین ارتفاع آن از سطح زمین نیز ۳ متر هست. نمای این بارو هشت ردیف سنگ به صورت خشکه‌چین است؛ که انتهای آن کاملاً از بین رفته است.

**برج:** طول و عرض پلان این برج که تقریباً مشابه تخت‌سلیمان (فون دراوستن و ناومان، ۱۳۸۶) یک نیم‌دایره است، به ترتیب ۱۷ و ۱۲ متر هست و پوشش آن به صورت خشکه‌چین است.

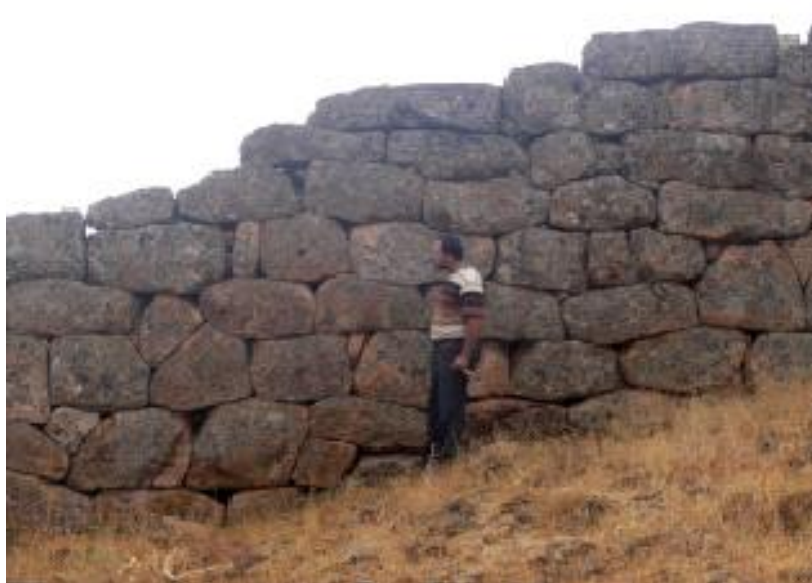
شکل ۷: نمایی از دیوار سنگی و شیوه چیدمان سنگ‌ها در آن دید از شمال شرق (عکس: نگارندگان، ۱۳۹۸).
