Efficiency of AlpineQuest navigation application as an alternative for GPS in river engineering field surveying (Case study: Rafsanjan flood on July 2022)

Farzaneh Qaderi Nasab Gorouhi^{1*}, Maryam Ahmadi²

Keywords: AlpineQuest, Navigation application, Rafsanjan flood, River engineering

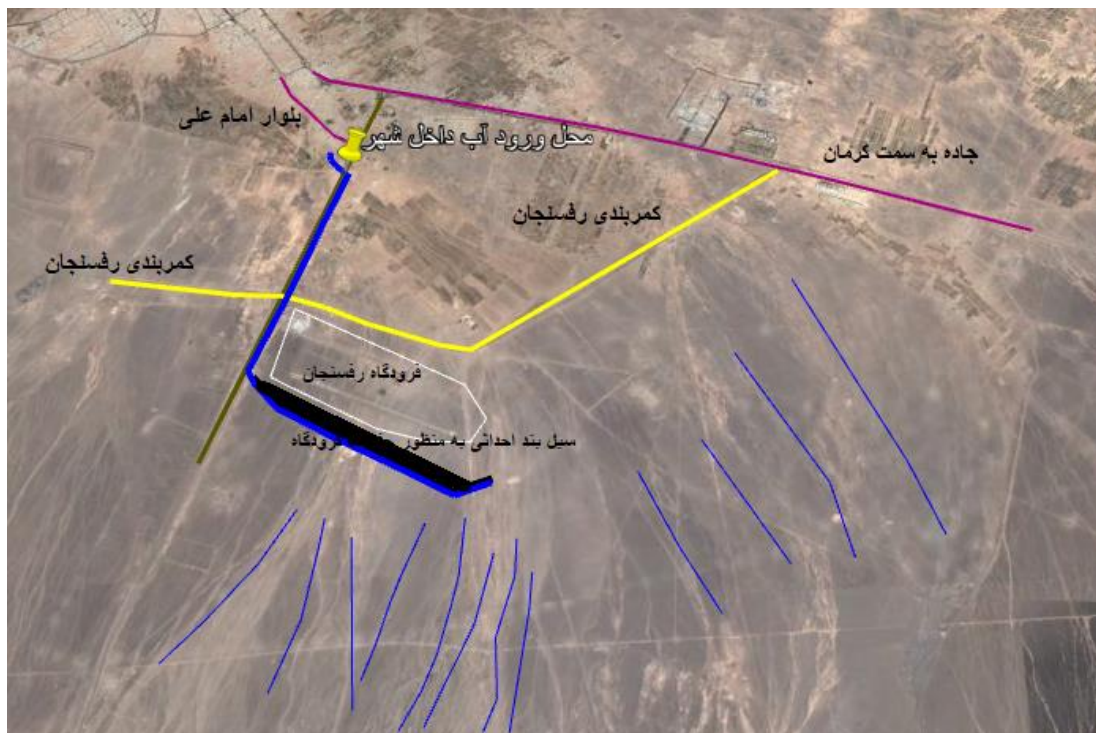
در شکل (۳) نمایی کلی از کمربندی رفسنجان، جاده رفسنجان سرچشمه، فرودگاه و جهت حرکت آبراه‌های ناشی پخش سیلاب نشان داده شده است. همان‌طور که مشخص است، جریان‌های سیلابی در قالب آبراه‌های متعدد کوچک به سمت شهر رفسنجان در جریان است. بخشی از این آبراه‌ها در پشت سیل‌بندی که به منظور از حفاظت از فرودگاه احداث شده است جمع شده و سپس در مجاورت جاده سرچشمه-شهر بابک حرکت کرده و در محل پل دسترسی شرکت نفت به خط انتقال نفت (در زیر جاده رفسنجان-سرچشمه) به عنوان یک نقطه حادثه خیز عمل کرده است. به عبارت دیگر جریان از این نقطه وارد باغات پسته، شهرک جهاد، بلوار امام علی، میدان کوثر و بلوار کوثر شده است.

شکل ۳. موقعیت شهر رفسنجان نسبت به آبراه‌های پخش سیلاب

Fig 3. The Position of Rafsanjan city in relation to flood discharge routes

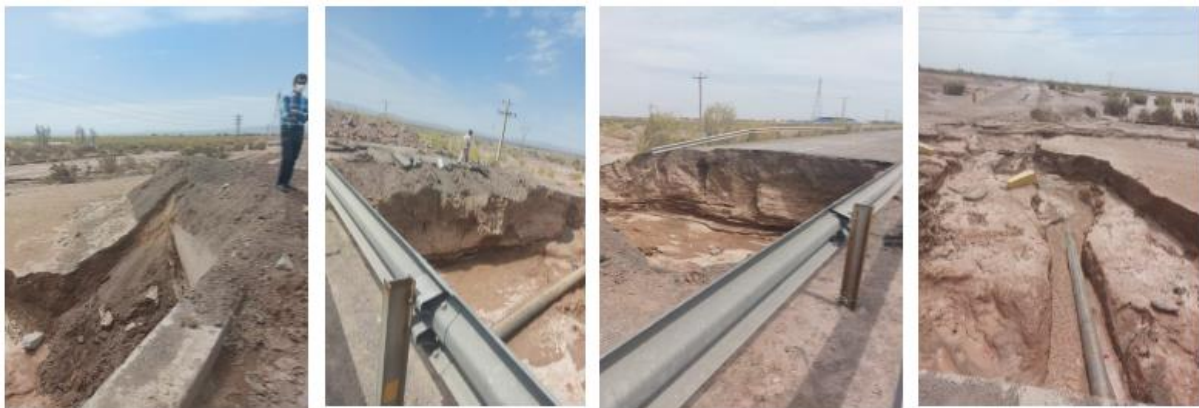
همان‌طور که تصاویر بازدید میدانی نشان می‌دهد (شکل ۴)، ورود حجم زیادی از آب در این نقطه (که در واقع مجرای عبور جریان نبوده) سبب فرونشست باند سمت راست جاده رفسنجان-سرچشمه شده و مسیر جدیدی برای حرکت آب ایجاد شده است.

شکل ۴. بازدید میدانی مورخ ۱۴۰۱/۰۵/۱۱ از محل تخریب شده جاده رفسنجان سرچشمه و نقطه ورودی آب به سمت شهرک جهاد و بلوار امام علی (ع) (y=3357783 ; x=407352 UTM) (منبع نویسندگان)

Fig 4. Field Visit on 05/01/1401 to the location of the damaged Rafsanjan-Sarcheshmeh road and the entry point of water into Jihad Town and Imam Ali boulevard (x=407352; y=3357783 UTM) - (Source: Authors)

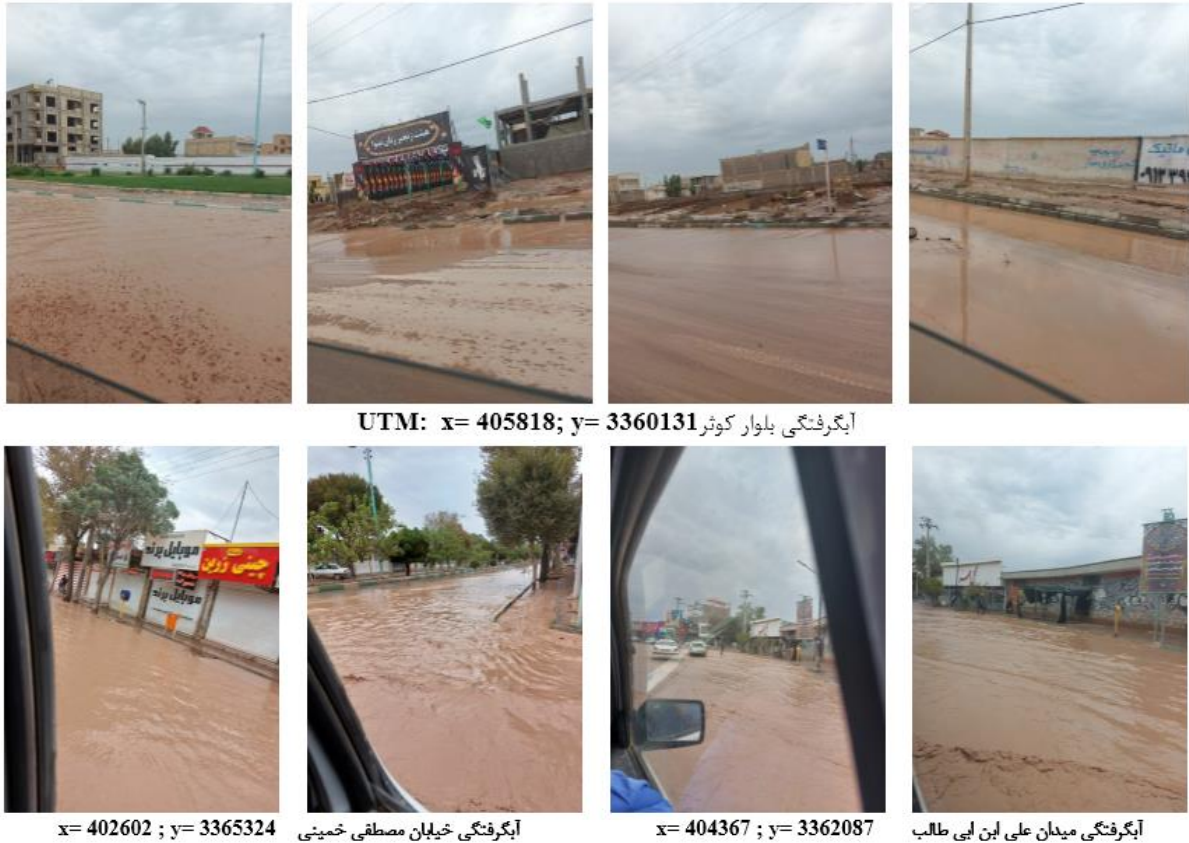
شکل ۶. بازدید تاریخ ۰۹/۰۵/۱۴۰۱ از مناطق درگیر سیل (منبع: نویسندگان)

Fig 6. Field visit on 09/01/1401 to flood-affected areas - (Source: Authors)

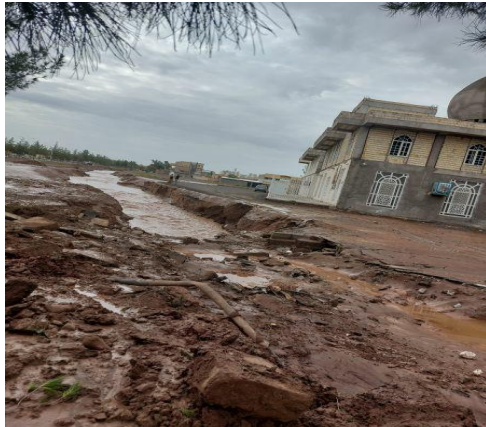
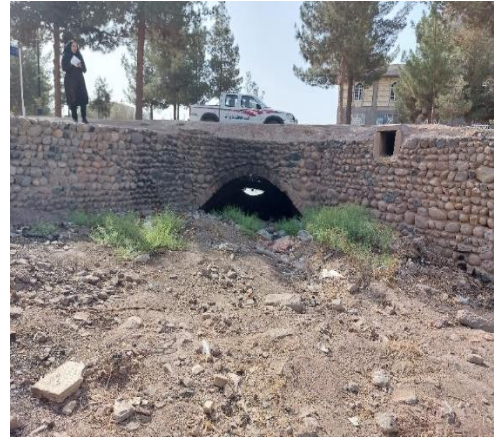
وارد معابر شد و با توجه به ورود حجم قابل توجه آب به بلوار جمهوری، شهرداری مجبور به تخریب دو پل احداث شده بر روی این رودخانه شد که در شکل (۸) نشان داده شده است.

شکل ۸. وضعیت پل رودخانه صادق‌آباد ابتدای بلوار امام حسین UTM: $x=402799$; $y=3363045$ (منبع: نویسندگان)

بعد از سیلاب و تخریب توسط شهرداری مورخ ۱۴۰۱/۰۵/۹

قبل از سیلاب مورخ ۱۴۰۱/۰۳/۲۰

Fig 8. Status of the Sadeghabad river bridge at the beginning of Imam Hussein boulevard ($x=402799$; $y=3363045$ UTM) - (Source: Authors)

۵. طراحی غیر اصولی سازه‌های تقاطعی (عدم ظرفیت ابگذری کافی، طرح نایمن، زاویه استقرار نامناسب) یکی از دلایل سیل رفسنجان و ورود آب به داخل شهر است. لذا پیشنهاد می‌گردد بازنگری در طرح سازه‌های تقاطعی صورت پذیرد.

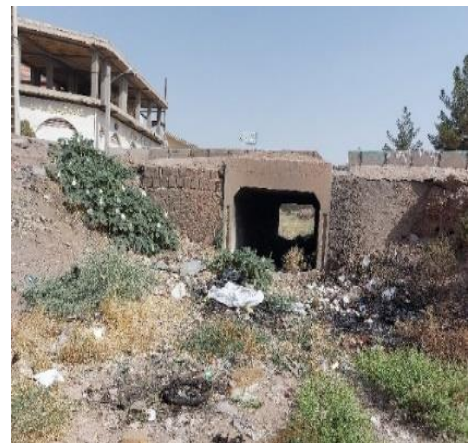
در شکل (۹) وضعیت پل تعبیه شده بر روی رودخانه صادق‌آباد ابتدای خیابان موسی ابن جعفر قبل و بعد از سیلاب نشان داده شده است با توجه به عدم عبور ایمن جریان توسط باکس تعبیه شده اقدام به تخریب بخشی از پل شده است

شکل ۹. وضعیت پل تعبیه شده بر روی رودخانه صادق‌آباد ابتدای خیابان موسی ابن جعفر UTM: $x=402799$; $y=3363045$ (منبع: نویسندگان)

بعد از سیلاب (تخریب پل توسط شهرداری به منظور افزایش ظرفیت آبگذری

قبل از سیلاب

Fig 9. Status of the bridge installed on the Sadeghabad river at the beginning of Musa Ibn Ja'far Street ($x=402799$; $y=3363045$) - (Source: Authors)
