بررسی فرونشست زمین، مطالعه نمونه ای: فرونشست زمین استخرهای تغذیه مصنوعی جنوب نیروگاه همدان، شمال غرب ایران

چکیده

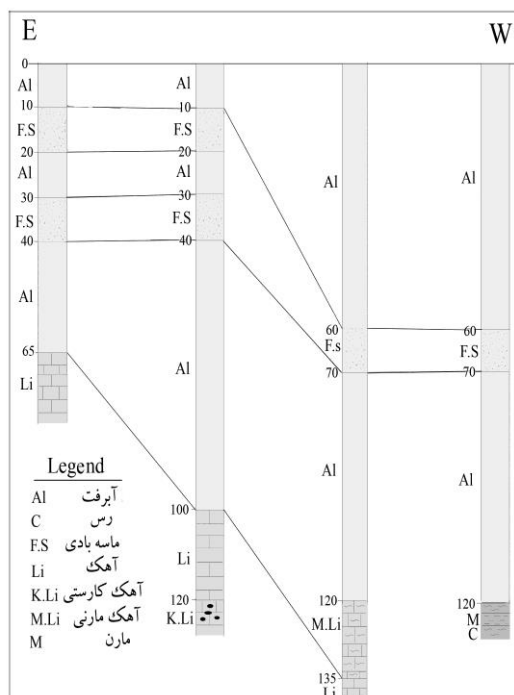
شکل شماره ۳- تطابق چاه نگاره های زمین شناسی چاه های محدوده طرح و اطراف آن. اختلاف عمق سنگ کف توسط عملکرد گسل ها ایجاد شده است.

بنابراین از غرب به شرق ضخامت آبخوان حدود ۶۰ متر افزایش را نشان می دهد. همچنین آبخوان کارستی احتمالی از غرب تا قسمتهای میانی وجود دارد که در شرق تبدیل به آهکری و سپس مارن و رس می شود (شکل شماره ۳). از شمال تا جنوب، سنگ کف در قسمت میانی سنگ آهک و رس در عمق بیش از ۹۰ متر است. تغییرات جنس مواد پرکننده آبخوان از سطح زمین تا سنگ کف شامل رسوبات تخریبی رس، ماسه، شن و قلوله سنگ به ضخامت های متفاوت است، که حاوی آب زیرزمینی هستند. از مشخصه های مواد پرکننده آبخوان، وجود لایه های ماسه دانه ریز در چاه نگاره های زمین شناسی است که در غرب و مرکز در اعماق کمتر از ۱۰ متر و مابین ۱۰ تا ۲۰ متر و از ۳۰ تا ۴۰ متر مشاهده می شوند و به سمت

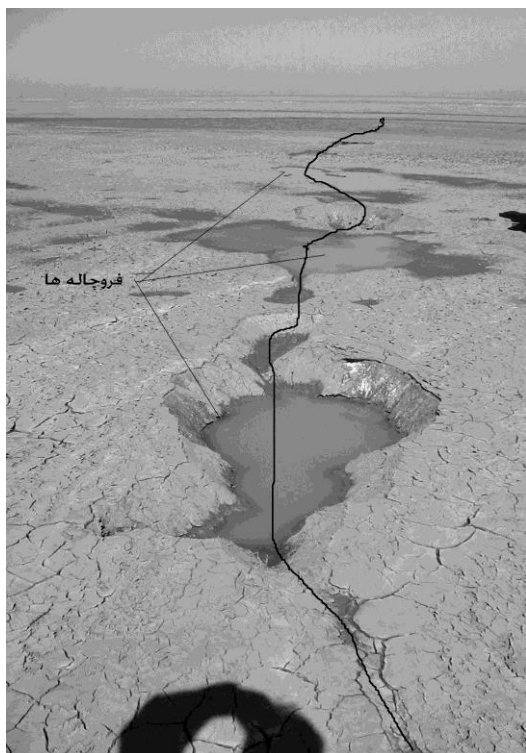
شکل شماره ۴- فروچاله های کوچک که در امتداد فرونشینی زمین و در اثر نیروی کشش ایجاد شده اند.

درز و شکافهای بوجود آمده در استخرهای تغذیه ۴۶ عدد بوده که در سه استخر توزیع شده اند (شکل شماره ۴). خصوصیات ساختمانی اندازه گیری شده درزه ها و شکافها در نمودارهای آن در شکل شماره ۵ ارائه شده اند. عرض دهانه از حداقل ۰/۱ تا حداکثر ۰/۷ و عمق درزه و شکافها نیز از حداقل ۰/۱ تا حداکثر ۰/۳۵ متر متغیر است. وجود درزه ها و شکافها در کف استخرهای تغذیه می تواند گویای وجود حفرات و فضاهای خالی در زیر زمین باشد که فرو نشست زمین استخرها به مقادیر متفاوت را ایجاد نموده است.

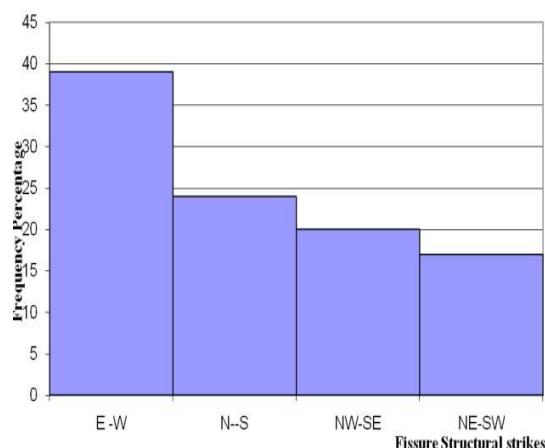
در سمت چپ شکل دسته بندی طول درزه ها نشان داده شده است که بیشترین درزه ها کمتر از ۵۰ متر و کمترین آنها بیش از ۱۵۰ متر طول دارند.

شکل شماره ۵- فراوانی جهت ساختمانی درزه های اندازه گیری شده در کف استخرهای تغذیه (راست) که بیشترین درزه ها دارای جهت شرقی - غربی و کمترین دارای جهت شمال شرق - جنوب غرب می باشند.

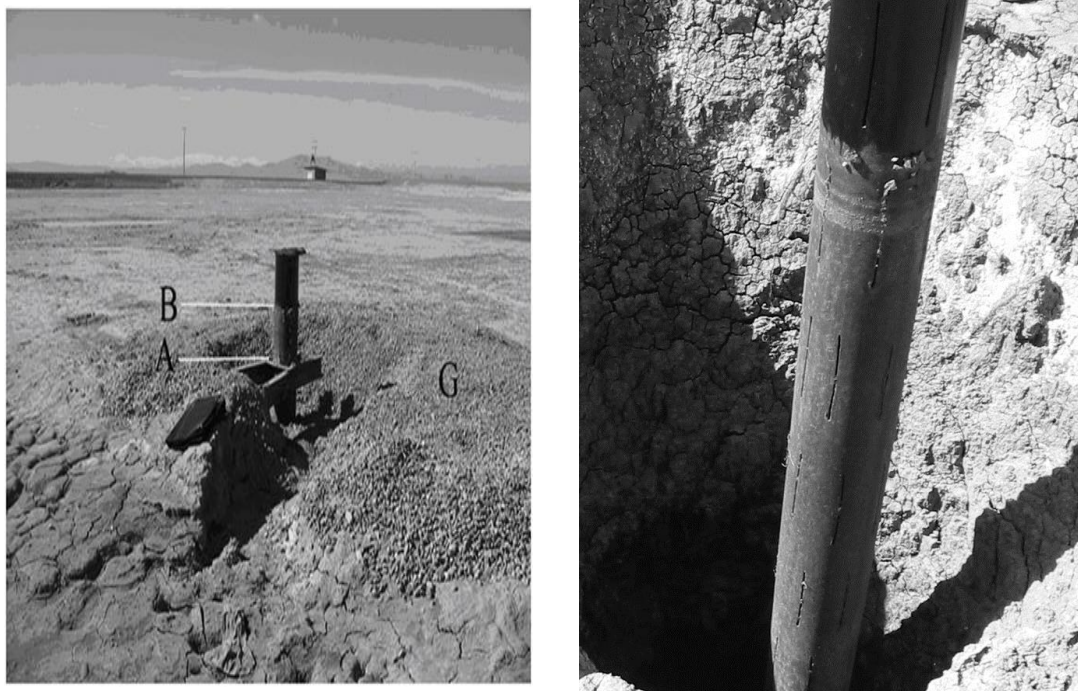
شکل شماره ۷- ساختمان چاه های تغذیه و وضعیت شن ریزی آنها (G)، شستشوی شن ها پس از آبیاری استخرها و فرونشست زمین سطح اولیه زمین (B) و سطح زمین پس از فرونشست (A) می باشد.

که در شکل S.D گویای فرونشست زمین، R.W، گویای چاه تغذیه، T.S خاک سطحی، A، آبرفت، F.S، ماسه بادی و رسوبات ریز دانه که توسط جریان آب زیرزمینی شسته شده اند و C حفرات عمقی که در راستای جریان آب زیرزمینی ایجاد شده اند. در اطراف میله چاه ها حفرات با ابعاد مختلف در سطح و عمق زمین وجود داشت. علت اصلی بروز چنین پدیده ای عدم کارآئی ساختمان چاه های تغذیه فرض شده است. در چاه های تغذیه آب استخرها باید وارد میله چاه شده و سپس با جریان آرام از سوراخ های لوله جدار چاه گذشته و پس از عبور از محوطه شن ریزی شده به آبخوان می پیوست که در عمل این چنین نبوده که در بالا تشریح شد (شکل شماره ۸). جابه جایی مواد آبخوان پس از فرسایش به جهت افزایش سرعت آب زیرزمینی امکان پذیر بوده و گسیختگی لایه های ریز دانه به هنگام تزریق آب به آبخوان اتفاق می افتد (بهارلو و کلکار ۲۰۱۳).

در محل طرح مشاهده شد که پس از آبیاری استخرها آب از اطراف چاه تغذیه و به ویژه از شن ریزی اطراف آن به زمین نفوذ و به تدریج جریان آب شن و ماسه اطراف چاه را شسته و با سرعت بیشتری وارد زمین شده است (شکل شماره ۷ و ۸) به نحوی که جریان آب در حفرات اطراف میله چاه ها بیشتر به جریان آب سطحی آشفته مشابه بود تا جریان آب زیرزمینی در محیط های متخلخل (در مشاهدات صحرائی صدای جریان آب در زیر زمین و برخورد شن وریگ موجود آن با لوله جدار چاه ها به وضوح قابل شنیدن بود).

۴- عدم رعایت هیدرولیک آب زیر زمینی در طراحی چاه های تغذیه، باعث ایجاد جریان آشفته آب زیرزمینی در اطراف میله چاه و جابجائی لایه های ریزدانه به وسیله جریان آشفته شده است.
