تحلیل ریشه‌های خرابی چندراهه دود آب خنک موتور دیزل دریایی پرسرعت

چکیده

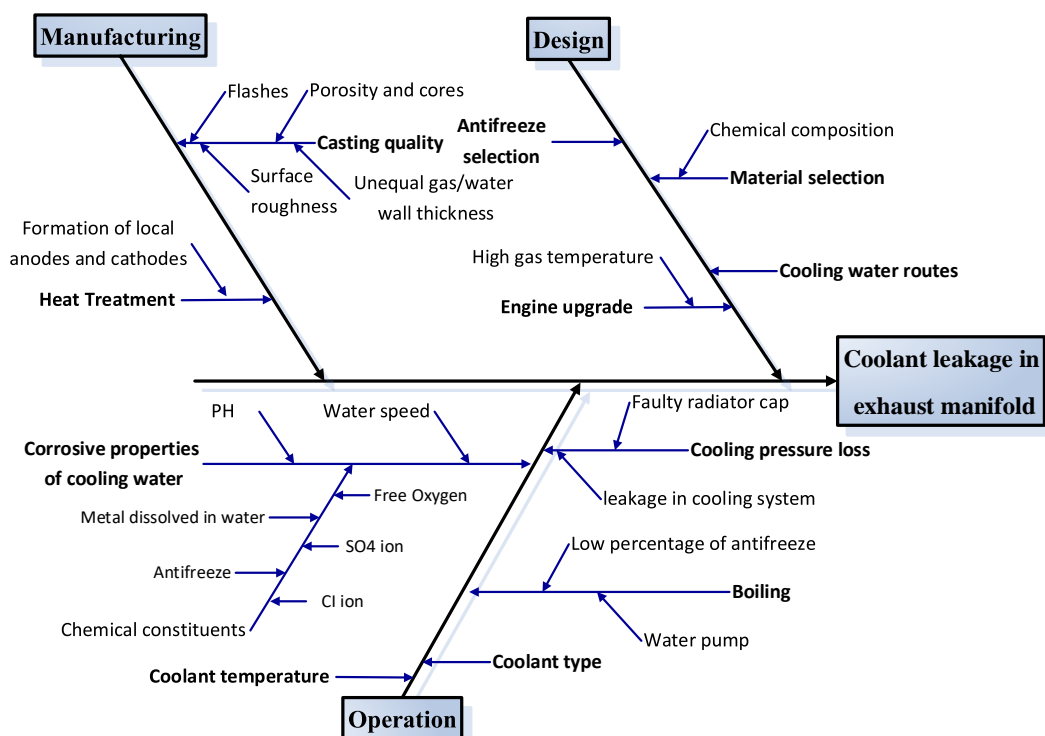
بعد از یافتن دلایل ایجاد ترک‌ها و حفرات در چندراهه دود، با تحقیق در منابع مختلف و برگزاری جلسات طوفان ذهنی، دلایل احتمالی خرابی برای نمونه مذکور در قالب نمودار استخوان ماهی^۳ مطابق با شکل ۴ بدست آمده است.

شکل ۴ - نمودار استخوان ماهی دلایل خرابی چندراهه دود
