بررسی اثر عملیات سطحی لیزری بر میکروساختار پوشش الکترولیس نیکل - فسفر

احسان خردمند,^۱ مریم احسان زاده,^۲ سید محمد مهدوی,^۳ علیرضا حاتمی منفرد,^۴
۱ و ۴- دانشجوی کارشناسی ارشد، دانشگاه شهید باهنر کرمان، دانشکده مواد
۲- استادیار، دانشگاه شهید باهنر کرمان، دانشکده مواد
۳- دانشیار، دانشگاه صنعتی شریف، دانشکده فیزیک

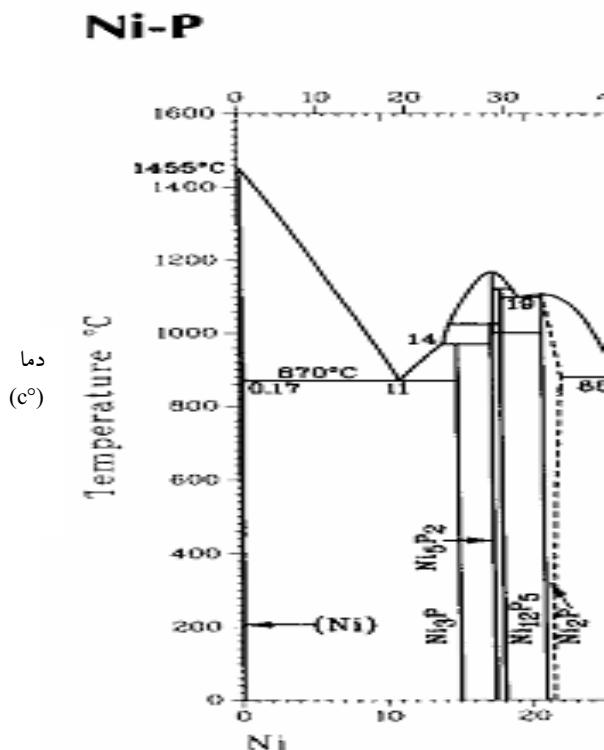
شکل (۱): نمودار تعادلی نیکل - فسفر.

مطابق نتایج آنالیز EDX درصد فسفر ۱۰/۵٪ تشخیص داده شد. مطابق نمودار تعادلی نیکل - فسفر شکل (۱) این مقدار فسفر کمتر از نقطه یوتکنیک (۱۱٪ فسفر) می باشد. پوشش های الکتروولس نیکل فسفر به سه گروه کم فسفر (۳-۵٪P)، متوسط (۶-۹٪P) و پرفسفر (۱۰-۱۴٪P) تقسیم بندی می شوند [۷]، که با توجه به درصد فسفر ساختار کریستالی و خواص و کاربردهای آنها تغییر می کند. همین طور طبق نتایج XRD ساختار پوشش الکتروولس آمورف تشخیص داده شد که این مطابق با گزارش سایر مقالات می باشد [۷]. شکل های (۲) (الف و ب) تصاویر میکروسکوپ نوری از سطح مقطع لایه الکتروولس نیکل فسفر را قبل و بعد از عملیات سطحی لیزری نشان می دهد.

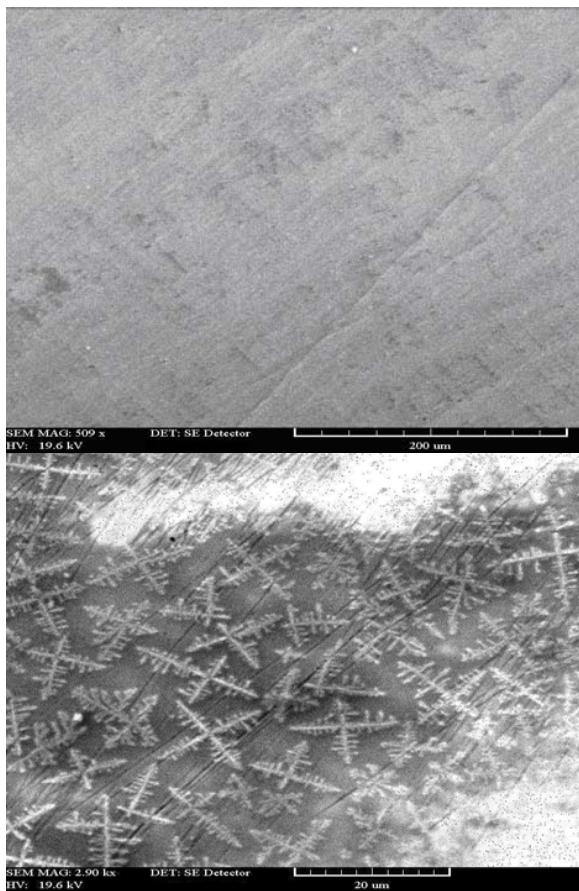
شکل (۳): تصاویر میکروسکوپ الکترونی روشنی از سطح پوشش

الکترولیس نیکل-فسفر (الف) قبل از عملیات لیزری

ب) پس از عملیات لیزری، نشان دهنده ایجاد

ساختمان دندانی دینز.

شکل‌های (۳) (الف و ب) تصاویر میکروسکوپ الکترونی روشنی (SEM) از ساختار سطح پوشش لیزر شده و لیزر نشده را نشان می‌دهد.

مطابق شکل پس از عملیات سطحی لیزری یک ریزساختار میکروکریستالی دندانی دینزی ایجاد می‌شود، که مطابق نتایج آنالیز XRD شکل (۴) این ساختار از فازهای اکسید نیکل، نیکل و پیکهای مربوط به فلز زیر لایه تشکیل شده است. نتایج آنالیز EDS نیز افزایش درصد اکسیژن در سطح پوشش الکترولیس نیکل-فسفر را از مقادیر ۲ درصد وزنی به مقادیر بالاتر از ۱۱ درصد وزنی نشان می‌دهد.

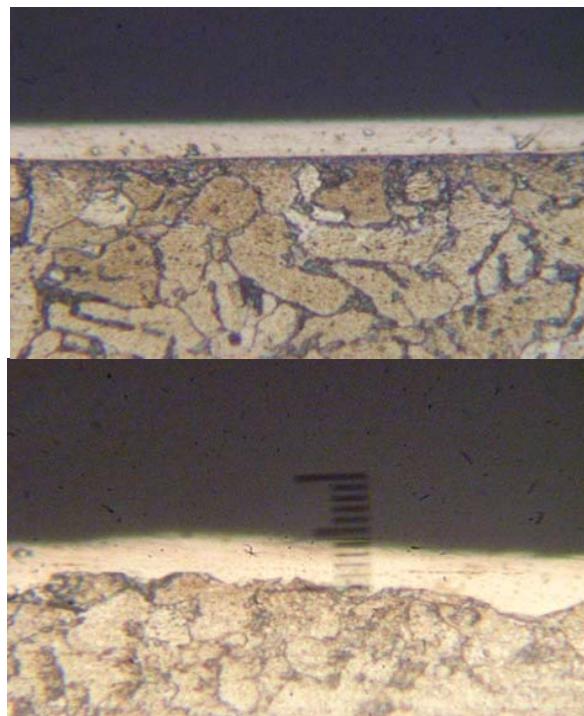
شکل (۲): سطح مقطع پوشش الکترولیس نیکل-فسفر بر روی زیر لایه فولاد ساده کربنی (الف) قبل از عملیات سطحی لیزری (ب) پس از عملیات لیزری (بهبود باندینگ بین پوشش و زیر لایه).

همانطور که در شکل (۲) (ب) مشاهده می‌شود پس از عملیات سطحی لیزری چسبندگی و اتصال پوشش به زیر لایه بهبود یافته است. همچنین در سطح پوشش لیزر شده ترک دیده نمی‌شود.

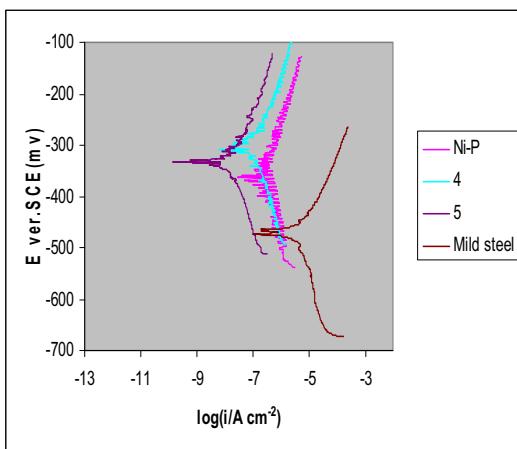
شکل (۵): منحنی های پلاریزاسیون تافلی نمونه های فولاد ساده کربنی، پوشش الکتروولس نیکل - فسفر و پوشش لیزر شده (محور افقی لگاریتم جریان، محور عمودی پتانسیل).

رفتار پلاریزاسیون تافلی نمونه فولاد ساده کربنی، پوشش نیکل - فسفر، و پوشش عملیات لیزری شده در محلول کلرید سدیم ۳/۵ % در شکل (۵) نشان داده شده است. در این شکل منحنی پلاریزاسیون تافلی نمونه لیزر شده تحت گاز آرگون و نمونه لیزر شده در هوا به همراه منحنی های نمونه های فولاد و نیکل - فسفر آمده است، در جدول (۴) پتانسیل های خوردگی، جریان خوردگی و آهنگ خوردگی برای نمونه های لیزر شده با پارامترهای مختلف (مطابق با شماره نمونه ها در جدول (۳)) و برای فولاد زیر لایه و پوشش خام آورده شده است.

مؤثر می باشد، در شکل (۵) منحنی نمونه های لیزر شده تحت گاز آرگون و نمونه لیزر شده در هوای آورده شده است تا اثر ایجاد لایه نازک اکسید نیکل بررسی گردد همانطور که از منحنی ها مشخص است نمونه لیزر شده در هوای در سطح آن اکسید نیکل تشکیل شده است پتانسیل نجیب تر و جریان خوردگی کمتری دارد. همچنین پس از انجام آزمون های سیکلی در نمونه های لیزر شده حفره دار شدن مشاهده نمی شود به جز در نمونه شماره (۲) که به علت میزان همپوشانی کم و ایجاد نواحی آندی و کاتدی حفره دار شدن مشاهده گردید.

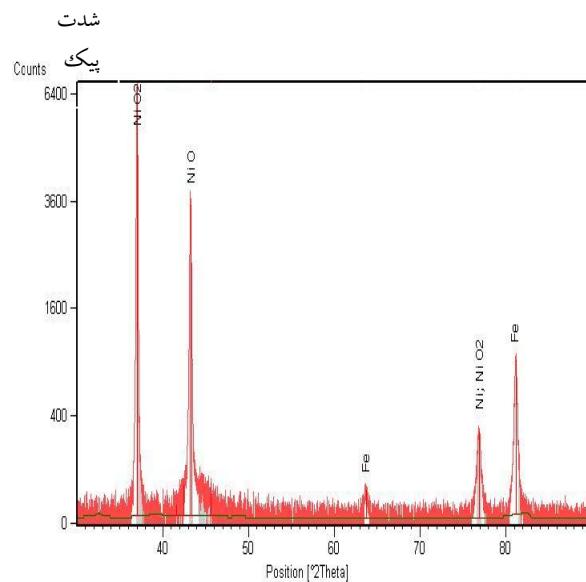
شکل (۴): دیاگرام تفرق اشعه ایکس پوشش الکتروولس نیکل - فسفر پس از عملیات لیزری (محور افقی بر حسب درجه).

با توجه به نتایج آنالیز XRD در اثر عملیات لیزری فازسفید نیکل که در حالت تعادل بوجود می آید در عملیات لیزری در اثر ذوب و انجماد سریع و در نتیجه غیرتعادلی بودن فرآیند تشکیل نشده اند که این از دیدگاه خوردگی برای ما مطلوب می باشد.

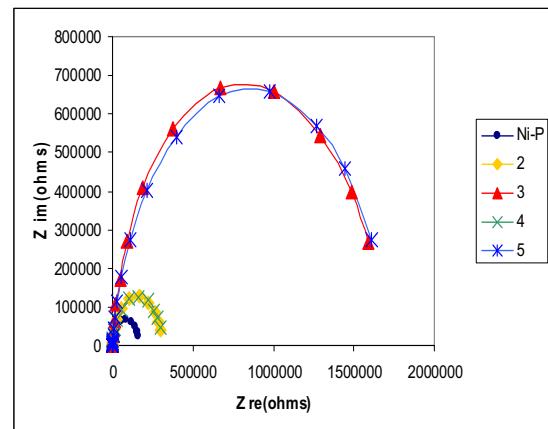
شکل (۶): منحنی های نایکوئیست نمونه های پوشش الکترولیس نیکل-فسفر و نمونه های لیزر شده با پارامتر های مختلف (محور افقی امپدانس حقیقی ، محور عمودی امپدانس موهومی).

همانطور که از آزمایش های خوردگی مشخص است عملیات لیزری باعث نجیب تر شدن پتانسیل خوردگی و کاهش سرعت خوردگی می شود. نتایج آزمون امپدانس الکتروشیمیایی نیز افزایش مقاومت فصل مشترک و کاهش ظرفیت خازنی فصل مشترک نمونه لیزر شده را نشان می دهد.
