# بررسی تاثیر فاکتور های مختلف در استحکام لوله های پلی اتیلن جوشکاری شده به روش الکتروفیوژن و سر به سر

علیرضا عراقی<sup>۱</sup>، امین اخباری زاده<sup>۲\*</sup>، محمد حسین پایدار<sup>۳</sup>

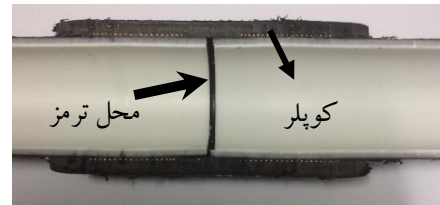
شکل (۱): شکل شماتیک جوش کاری الکترو فیوژن و برش عرضی از کوپلر و لوله

ث- لوله ها تا پایان سرد شدن بدون حرکت سر جای خود ثابت نگهداری می شوند. آمپراژ، ولتاژ و زمان نگهداری جریان، از متغیرهای این روش جوشکاری می باشند. شکل شماتیک سیم پیچ ها در شکل ۱ آورده شده است [۱، ۸-۱۰].

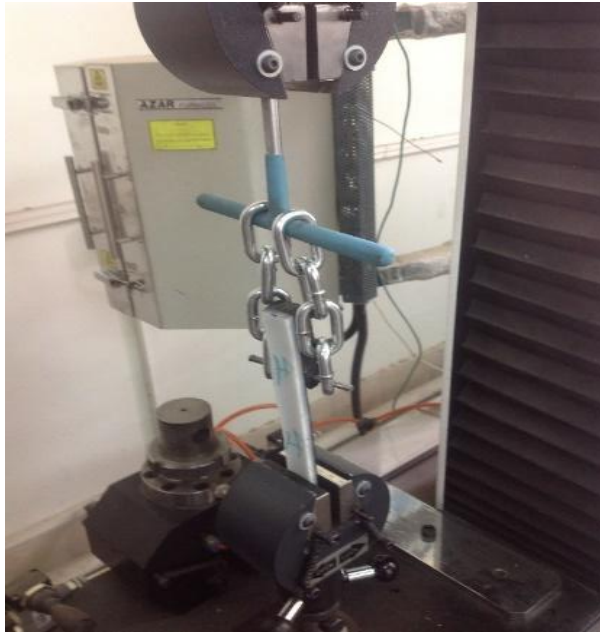
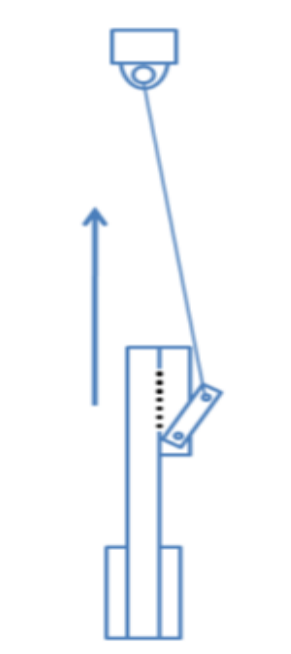
شکل (۲): وضعیت بستن نمونه در آزمایش لایه برداری

- کاهش دمای لوله حین فرآیند جوشکاری به منظور شبیه سازی جوشکاری در مناطق سردسیر  
 پس از اعمال جوش به روش الکتروفیوژن و تهیه نمونه ها، استحکام جوش توسط آزمون لایه برداری<sup>۴</sup> تعیین گردید. آزمون لایه برداری طبق استاندارد ISO 13954 بر روی نمونه ها انجام گردید [۱۱]. مطابق شکل ۲، نمونه روی دستگاه کشش بسته می شود و لایه برداری از ناحیه ی جوش با سرعت ۲۵ mm/min انجام و در حین آزمایش نیرو بر حسب جابجایی اندازه گیری می شود همچنین سطح شکست جوش پس آزمون لایه برداری، شکل ظاهری و برش عرضی جوش به کمک میکروسکوپ نوری میدان دید نزدیک (NFSOM) بررسی شد. در ادامه به منظور بررسی عیوب جوش، آزمون رادیوگرافی (RT) نیز بر روی نمونه ها انجام گردید. در این آزمون نمونه ها در محل خط جوش تحت تابش اشعه X، با انرژی ۵۰ kV به

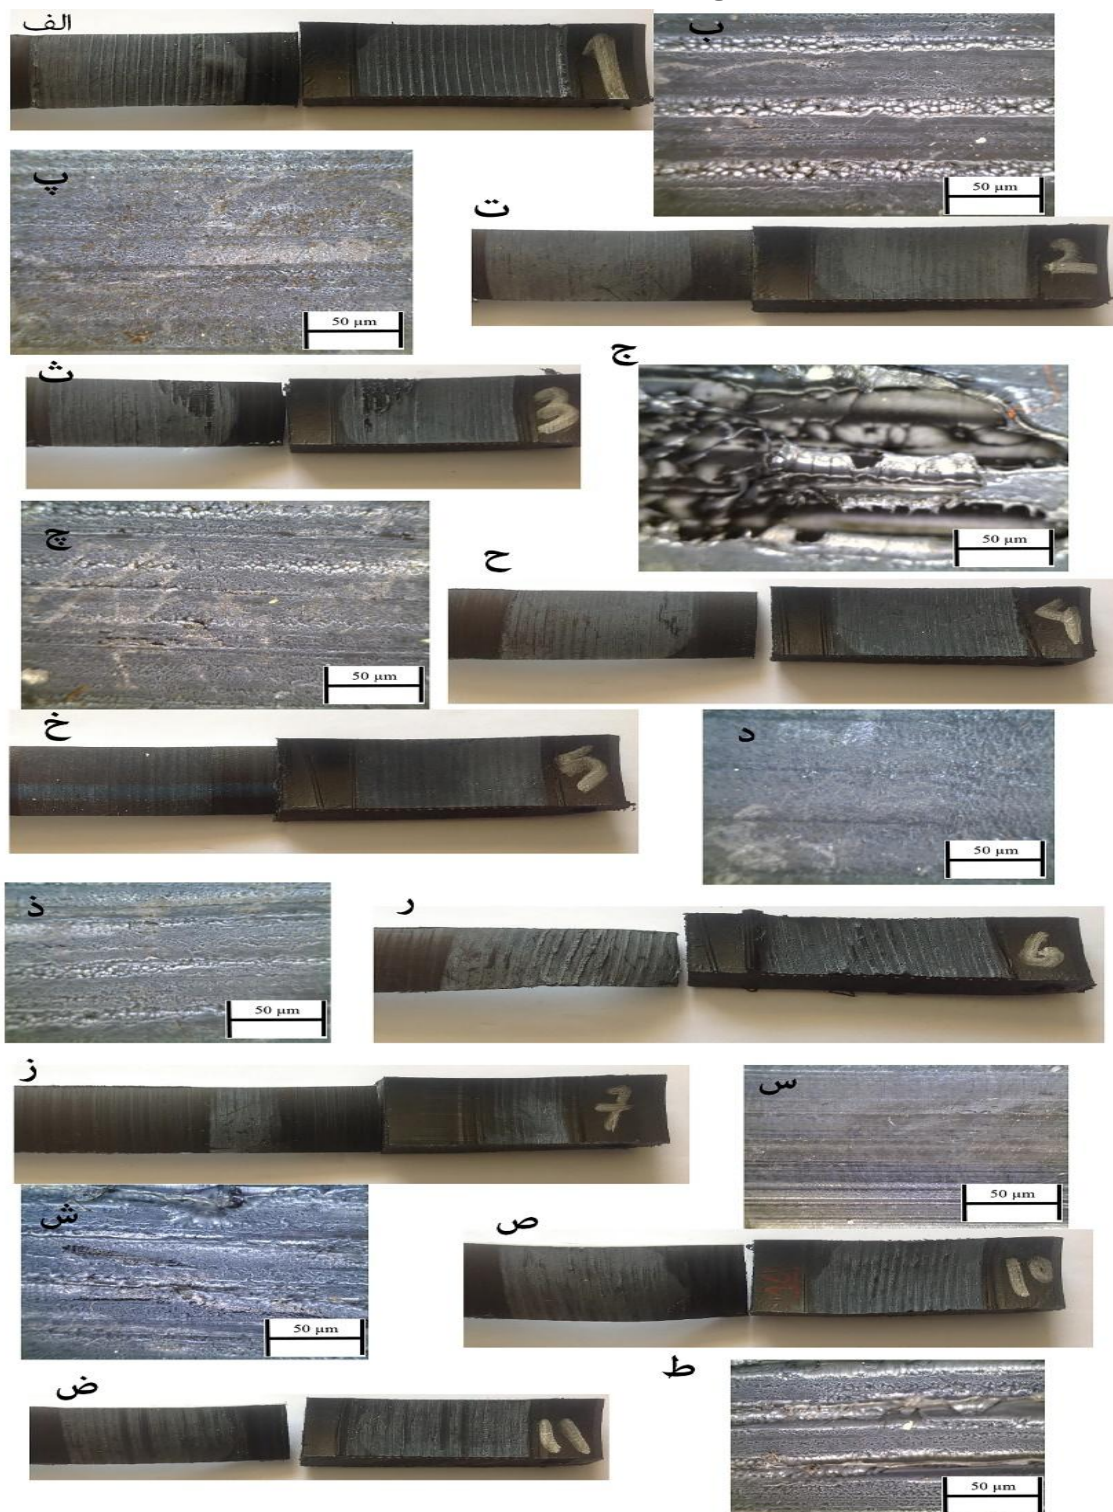
شکل (۳): سطح شکست نمونه‌ی (الف، ب): استاندارد در دو نمای دور و نزدیک، (پ، ت): آلوده به روغن و خاک، (ث، ج): جوشکاری شده در حضور رطوبت، (چ، ح): ضربه خورده، (خ، د): آب سرد، (ذ، ر): غیر فیت، (ز، س): زمان کم ولتاژ دهی، (ش، ص): جوشکاری لوله سرد و (ط، ض): جوشکاری لوله داغ

شکل ۳ الف و ب سطح شکست نمونه ی استاندارد را نشان می دهد، همانگونه که مشاهده می گردد، سطح شکست در محل عبور سیمها متفاوت با مکانهای بین سیمها می باشد. در محل عبور سیمها چسبندگی بیشتر بوده و سطح شکست حالت کنده شده دارد، در حالیکه در محل بین سیمها سطح شکست صاف و هموار تر است. از طرف دیگر نمای دور سطح شکست نشان می دهد که سطوح از هم جدا شده، در محل اتصال سفید رنگ هستند. این مطلب معرف وسعت ناحیه چسبیده برای جوش می باشد، که نشاندهنده استحکام مناسب برای جوش است. به طور کلی سطوح جدایش جوش به سه دسته تقسیم می گردد:

تبخیر رطوبت در مکان‌های ذوب در نمونه سرد شده با آب، موجب ایجاد حفره می شود، ضمن اینکه مقدار قابل توجهی جابجایی<sup>۷</sup> در محل سیم‌ها دیده می شود (شکل ۵ پ). مطابق شکل ۶ پ تصویر رادیوگرافی مقدار ناچیز جابجا شدن الکترودها را نشان می دهد، بطوریکه باز شدن فضای وسط در سمت چپ شکل ناشی از ذوب ناهمگن می باشد. شکل ۳ ث و ج با نشان دادن سطح شکست نمونه‌ی در معرض رطوبت، شکست کاملاً ناهمگن را در این نمونه توجیه می نماید.

در نمونه هایی که با آب سرد شده اند، سیم های کوپلر تقریباً همگن و شبیه به نمونه ی استاندارد بوده (شکل ۵ ث) در حالیکه شکل ۶ ث (تصویر رادیوگرافی) جابجایی شدید سیم ها را نشان می دهد. مطابق شکل ۳ خ و د سطح شکست این نمونه، چسبندگی ضعیف تری بدلیل ذوب ناقص در محل جوش نسبت به نمونه ی استاندارد از خود نشان داده است. بنابراین بروز جابجایی شدید الکترو د و همچنین چسبندگی سطحی ضعیف، ناشی از سرد شدن نمونه با آب، منجر به کاهش استحکام به میزان ۴۵٪ و همچنین افت چشمگیر رفتار تنش - کرنش نسبت به نمونه ی استاندارد شده است (شکل ۷). بنابراین همانطور که از نتایج برمی آید سرد کردن نمونه با آب کیفیت جوش و رفتار مکانیکی آن را تحت تاثیر قرار داده و توصیه می شود جهت جلوگیری از بروز چنین خواص نامطلوب از سرد کردن نمونه با آب پس از اعمال ولتاژ به شدت اجتناب شود.

به منظور بررسی تاثیر جوشکاری در هوای سرد بر روی خواص جوش، لوله های پلی اتیلن قبل از عملیات جوشکاری به مدت ۱ ساعت در دمای  $-10$  درجه سانتی گراد سرد شدند و سپس عملیات جوشکاری روی آنها انجام شد. شکل ۵ ح برش عرضی این نمونه را نشان می دهد. با توجه به این شکل عیوبی نظیر حفره و عدم اتصال مناسب در محل جوش قابل مشاهده است. همچنین تصویر رادیوگرافی بدست آمده از این نمونه (شکل ۶ ح) وجود جابجایی اندک در سیمها به علت ذوب ناهمگن را نشان می دهد. شکل ۳ (ش و ص) سطح شکست این

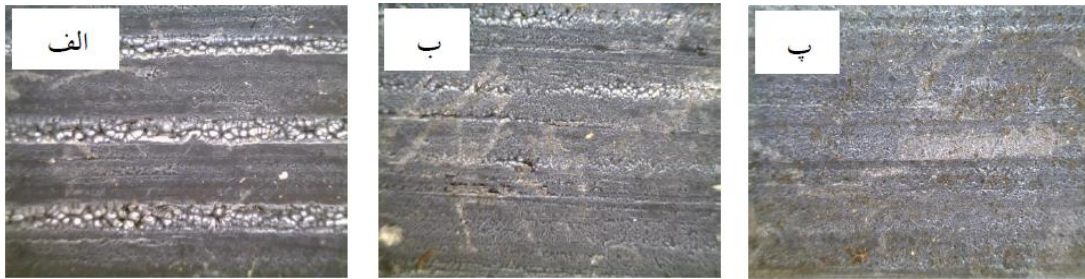
شکل (۴): سطح شکست: (الف): نرم، (ب): نیمه نرم و (ج) ترد

گونه ناهمواری می باشد. چنین سطحی عدم چسبندگی و در هم آمیختگی در منطقه ی فصل مشترک را نشان می دهد. در این مورد تمام یا قسمت اعظمی از جوش با اعمال نیرو و از روی سطح به صورت ترد جدا می شود. در این حالت وقوع شکست ترد و مردودی جوش کاملاً مشهود است (شکل ۴ الف) [۳، ۶].

۲- سطح جدایش نیمه ترد: در نوع دیگری از جدایش باز شدن جوش کمی نرمتر صورت می گیرد. بنابراین سطح جدایش کاملاً صاف نبوده و اثرات محل سیمهای حرارتی بر روی سطوح جوش وجود دارد (شکل ۴ ب).

می باشد. در این نوع اتصال، سطح جدایش صاف نبوده و سطح آن به صورت کنده شده در می آید [۳، ۶] (شکل ۴ ج).

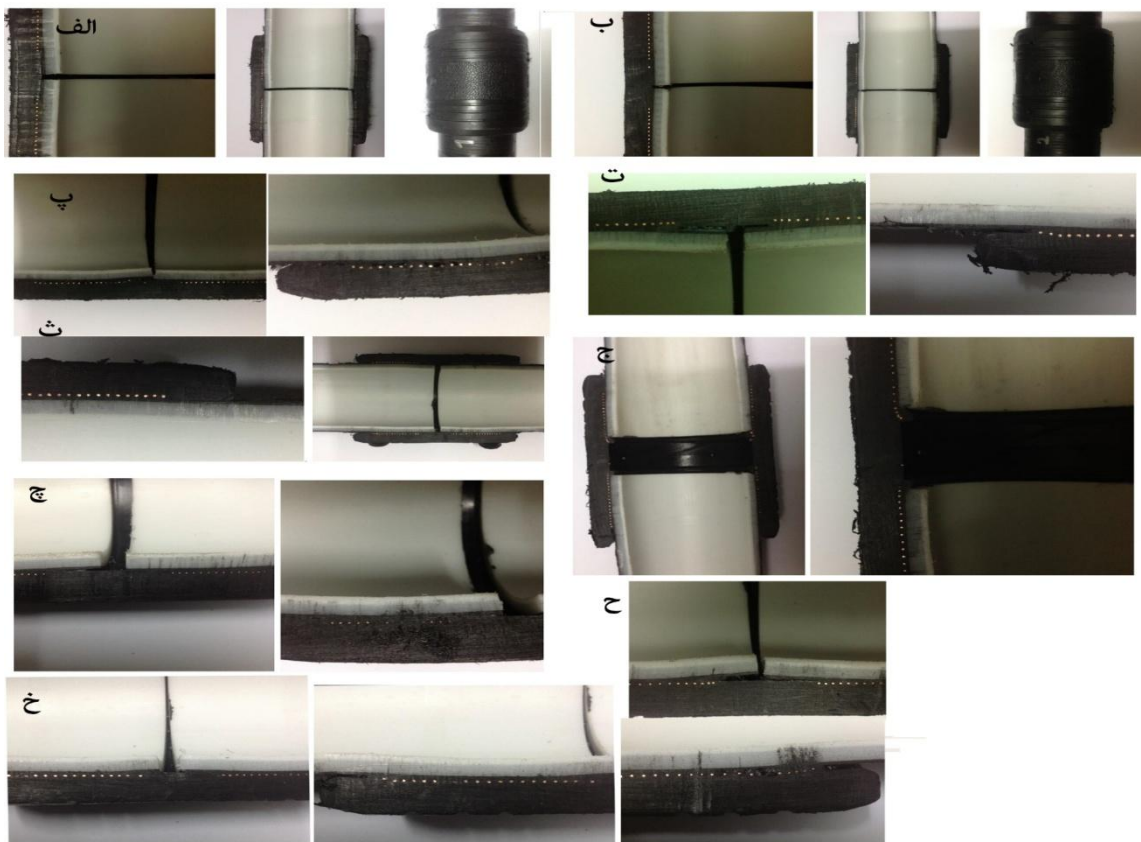
شکل (۵): برش عرضی ناحیه جوش در نمونه های: (الف): استاندارد، (ب): آلوده به روغن، (پ): جوشکاری شده در حضور رطوبت، (ت): ضربه خورده، (ث): آب سرد، (ج): غیر فیت، (چ): زمان کم ولتاژ دهی، (ح): جوشکاری لوله سرد و (خ): جوشکاری لوله داغ

شکل ۵ الف مربوط به برش عرضی از نمونه ای استاندارد می باشد. شکل ۶ تصویر رادیوگرافی سیم های لوله را نشان می دهد. مطابق شکل ۶ الف سیم های کوپلر به صورت کاملاً متقارن مشاهده می شوند و هیچگونه عیبی از حیث مکان سیم های کوپلر مشاهده نمی شود. به عبارت دیگر تصاویر

حضور آلودگی در محل جوش نه تنها موجب ایجاد ذوب ناهمگن بلکه باعث کاهش در چسبندگی سطحی و تغییر رفتار شکست نمونه می شود. بطوریکه رفتار تنش کرنش نمونه‌ی آلوده شده از نمونه‌ی استاندارد فاصله گرفته است (شکل ۷). شکل ۵ ب تصویر مقطع عرضی از مکان جوش نمونه‌ی آلوده را نشان می دهد، هر چند در این تصویر هیچگونه تغییر خاصی در مکان الکترودهای سیمی مشاهده نشده است اما تصویر رادیوگرافی از این نمونه (شکل ۶ ب) ناهمگنی الکترودها که ناشی از ذوب ناهمگن است را نشان می دهد. مطابق شکل ۳ پ و ت سطح شکست در نمونه‌ی آلوده حالت لبه لبه‌ای خود را از دست داده و همانطور که در شکل ۷ مشاهده می شود، نمودار نیرو بر حسب جابجایی نمونه‌ی حاوی آلودگی، به علت عدم چسبندگی سطحی، استحکام و جابجایی کمتری نسبت به نمونه‌ی استاندارد از خود نشان داده است. مشاهده شده است

اگر نمونه تا انتها به ترمز چسبانده نشده باشد، بین دو لوله فاصله ای بیشتری نسبت به فاصله استاندارد ایجاد می شود. شکل ۵ ج برش عرضی از محل جوش برای این نمونه را نشان می دهد. مشاهده می گردد که سیم ها دچار جابجایی شدید شده اند. همچنین مطابق شکل ۶ ج، تصویر رادیوگرافی از این نمونه نشان می دهد که سیم ها در نزدیکی خط جوش حالت همگن خود را از دست داده و سیم ها به شدت در این محل دچار جمع شدگی شده اند. علاوه بر آن مطابق شکل ۳ ذ و ر) سطح شکست این نمونه به میزان قابل توجهی حالت پلکانی خود را از دست داده است و سطح مقطع شکست (ناحیه سفید رنگ)، به علت عدم تطبیق لوله ها تا انتها در این نمونه نسبت به نمونه ی استاندارد، کمتر شده است. همانطور که در شکل ۷ مشاهده می شود، نمودار نیرو بر حسب جابجایی افت استحکام قابل توجه ۹۳٪ را نسبت به نمونه ی استاندارد را از خود نشان می دهد که ناشی از بروز جابجایی و ناهمگنی سیم ها در خط

همانطور که در شکل ۵ ت دیده می شود، اعمال ضربه به نمونه قبل از عملیات خنک سازی در جوشکاری الکترو فیوژن نه تنها موجب ایجاد نابجایی در سیم ها شده بلکه سطح داخلی کوپلر در محل ترمز به علت ضربه دچار عیب و ترک شده است. تصویر رادیوگرافی در شکل ۶ ت مقدار جابجایی سیم ها را به ویژه در سمت چپ نشان می دهد. علاوه بر آن به علت ضربه چسبندگی سطحی کاهش یافته و نمونه به صورت تعادلی سرد نشده است (شکل ۳ چ و ح). همچنین به علت ایجاد نابجایی، بروز عیوب و ترک و عدم چسبندگی سطحی نمونه، نمودار نیرو بر حسب جابجایی در نمونه ی ضربه خورده، کاهش استحکامی برابر ۸۳٪ را نسبت به نمونه ی استاندارد نشان می دهد (شکل ۷). با توجه به این نتایج لازم است جهت رعایت شرایط استاندارد و دسترسی به ظاهر جوش و همچنین رفتار مکانیکی مطلوب جوش، از وقوع ضربه قبل از تکمیل فرآیند خنک سازی در عملیات جوشکاری روی نمونه و مخصوصاً در محل جوش خودداری شود. برای این منظور لوله جوشکاری شده نباید تا تکمیل مدت زمان خنک سازی از فک های نگهدارنده باز شود.

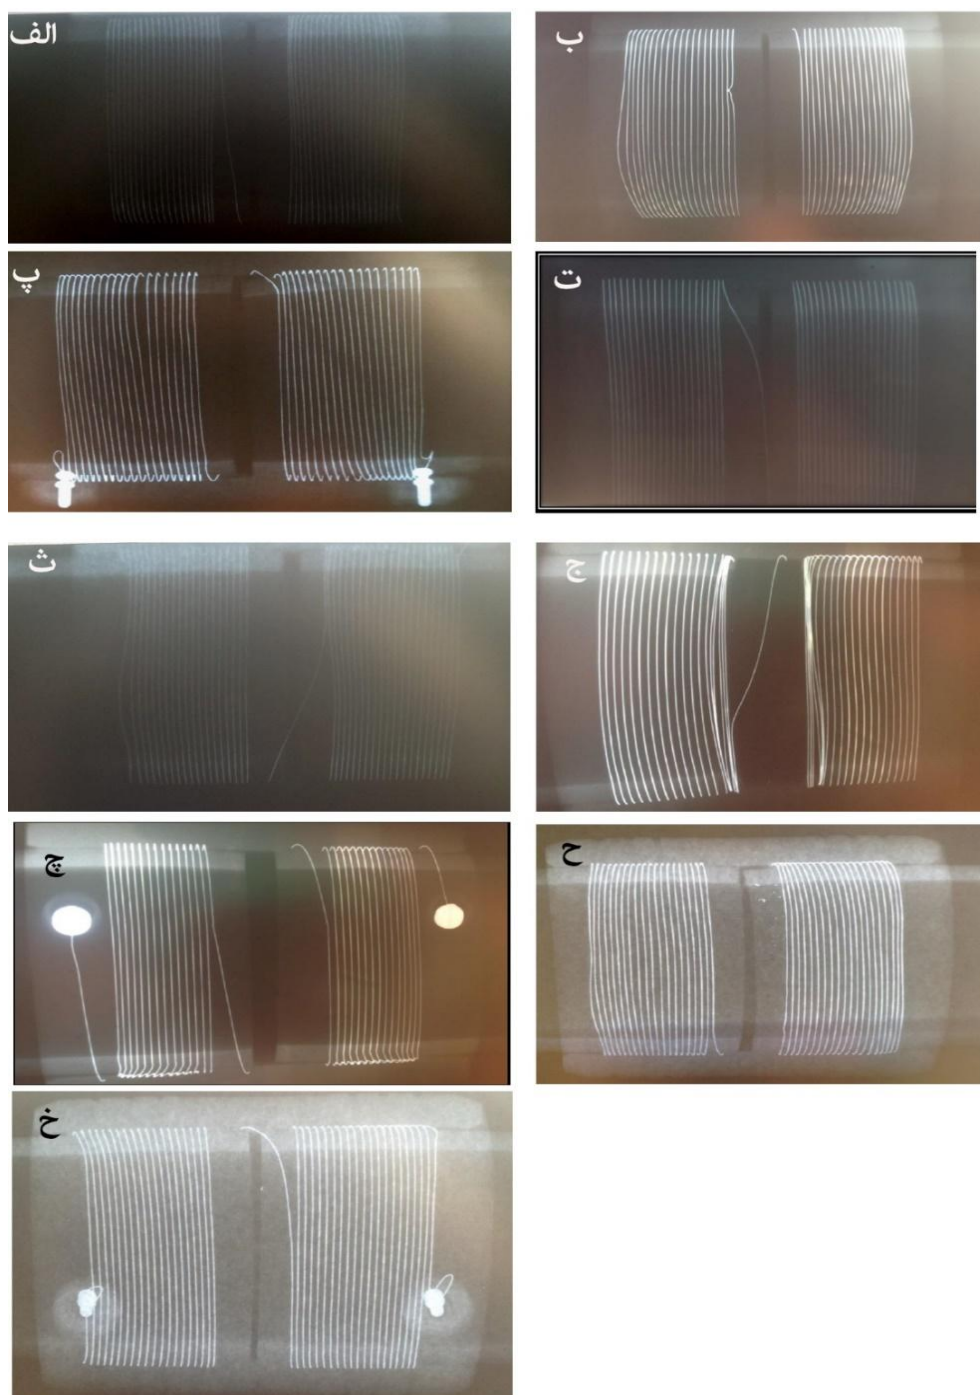
شکل (۶): تصویر RT از نمونه های: (الف): استاندارد، (ب): آلوده به روغن، (پ): جوشکاری شده در حضور رطوبت، (ت): ضربه خورده، (ث): آب سرد، (ج): غیر فیت، (ح): زمان کم ولتاژ دهی، (ح): جوشکاری لوله سرد و (خ): جوشکاری لوله داغ

رادیوگرافی نشان می دهد که سیم ها کاملاً همگن درون ساختار پخش شده اند و هیچگونه ناهمگنی درون ساختار مشاهده نمی شود.

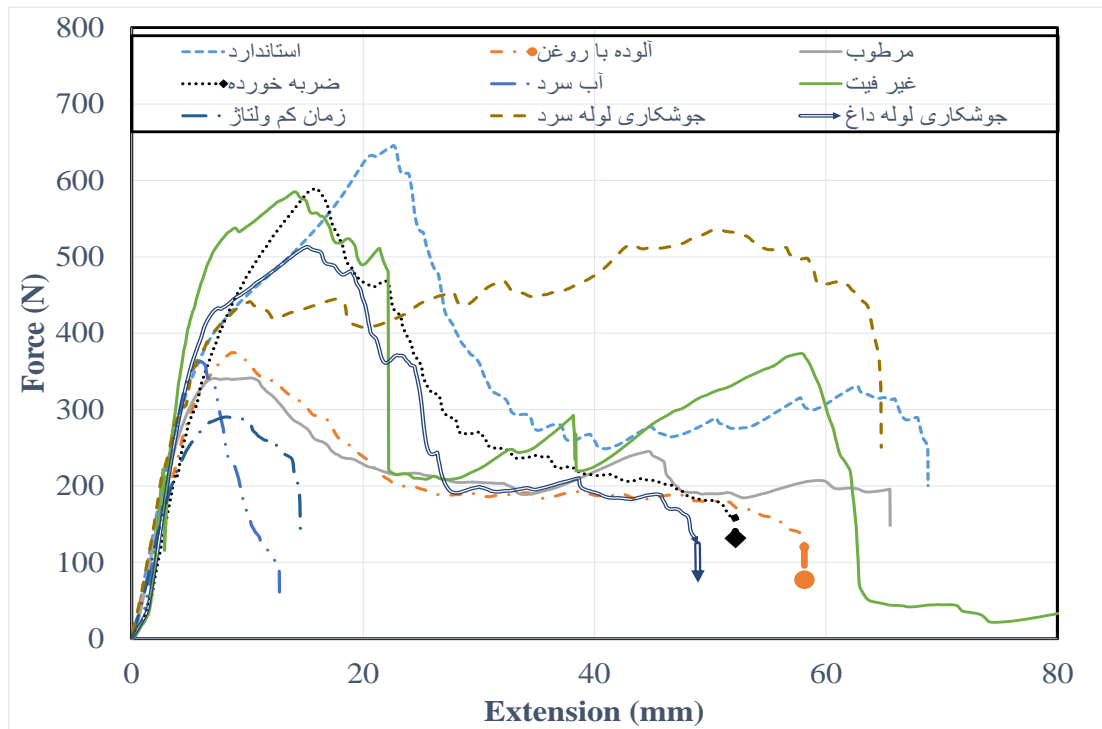
شکل (۷): منحنی نیرو بر حسب جابجایی مربوط به نمونه‌ها

علت ماهیت نوع شکست بوجود می آید. وجود حالت دندانان ای شکل در نمودار به علت کندن شدن سطح در محل عبور سیمها است که با جدا شدن سطح از محل سیم اول تا محل سیم دوم

مطابق شکل ۷ نتایج حاصل از آزمون لایه برداری از نمونه ای استاندارد را نشان می دهد. منحنی نیرو بر حسب جابجایی آن دارای دو قله می باشد بطوریکه بین دو قله حالت لبه لبه ای به

یک دندان در نمودار ایجاد می شود و این روند تا انتهای جدایش کامل جوش در آزمون لایه برداری ادامه می یابد.

بطوریکه در یک ناحیه شکست کاملاً نرم بوده و در سایر نقاط کاملاً ترد می باشد و تایید کننده ذوب ناهمگن در این نمونه است. ضمن اینکه وجود حفره و نابجایی در محل جوش بر خواص مکانیکی نمونه اثر گذار بوده بطوریکه در مقایسه ی نمودار حاصل از آزمایش لایه برداری نمونه ی در معرض رطوبت نسبت به نمونه ی استاندارد، که در شکل ۷ نشان داده شده است، رفتار نیرو بر حسب جابجایی ضعیف تری دیده شده است. کاهش در میزان نیرو در نمونه جوش داده شده در معرض رطوبت نسبت به نمونه استاندارد ۴۷٪ می باشد. بنابراین کنترل میزان رطوبت در حین جوشکاری نه تنها بر خواص ظاهری سطح جوش اثر گذار بوده بلکه می تواند مانع از افت خواص مکانیکی از جمله رفتار تنش - کرنش نمونه شود.

نمونه را پس از انجام آزمون لایه برداری ارائه می دهد. این شکل رخ دادن شکست نرم به همراه ناهمگنی در مذاب برای نمونه مورد نظر را نشان می دهد. علاوه بر آن مطابق شکل ۷ با مقایسه‌ی نمودار نیرو بر حسب جابجایی این نمونه نسبت به نمونه‌ی استاندارد، کاهش ۱۷/۲٪ در استحکام جوش دیده می شود که ناشی از ذوب ناهمگن و حضور عیوب در جوش می باشد. بنابراین توصیه می شود که کنترل دمایی حین جوشکاری به عنوان یکی از پارامترهای موثر بر کیفیت و خواص مکانیکی جوش، مورد توجه قرار گیرد.

در تصاویر عرضی و رادیوگرافی بدست آمده از نمونه هایی که در آنها زمان اعمال ولتاژ از ۱۲۰ به ۵۶ ثانیه کاهش یافته عیوب خاصی در محل جوش به چشم نمی خورد. اما این مطلب قابل پیش بینی است که در اثر کاهش زمان اعمال ولتاژ، حرارت کمتری تولید می شود که منجر به کاهش حجم مذاب تولیدی و باعث تولید ذوب ناهمگن در سطح مقطع جوش خواهد شد (شکل های ۵ چ و ۶ چ). این امر باعث کاهش شدید در استحکام و چسبندگی جوش می گردد که در نتایج حاصل از آزمون لایه برداری کاملا مشهود است (شکل ۷). همانطور که در شکل ۳ (ز و س) نشان داده شده است، چسبندگی فوق العاده ضعیفی در تصاویر سطح شکست محل جوش دیده می شود. ذوب ناهمگن در محل جوش، بروز ترک و همچنین عدم چسبندگی سطحی موجود در نمونه‌ی جوشکاری شده در زمان کمتر از حد استاندارد، از جمله عوامل موثر در جهت توجیه کاهش چشمگیر استحکام نمونه (به میزان ۵۵٪) نسبت به نمونه - ی استاندارد می باشد (شکل ۷).
