## آتشکده نقاره خانه، جایگاه مغان‌ماک؟

دکتر رفیع‌الجناح<sup>\*</sup> و میلاد‌وزمانی<sup>\*\*</sup>

### چکیده

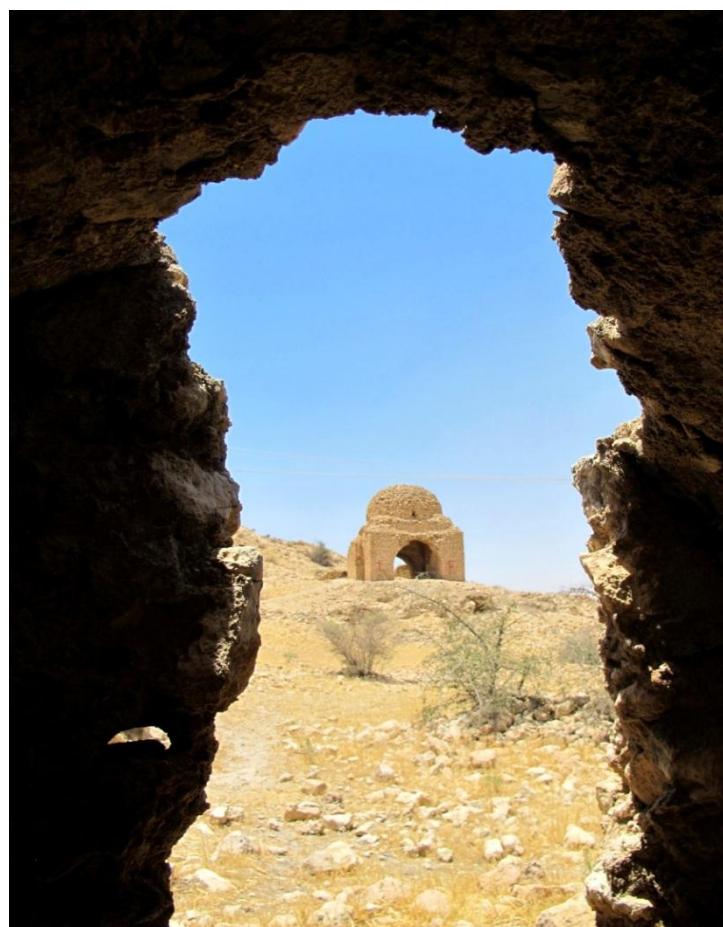
تصویر ۳: چهارطاقی نقاره خانه با دیدی از داخل اتاق های طبقه دوم (عکس از نگارندگان).

چهار طاقی نقاره‌خانه، مجموعه‌ای گستردۀ بوده که امروزه تنها بخش چهار طاقی و گنبد آن نسبتاً سالم باقی مانده است. شاید نهادن نام چهار طاقی که در تصور عامه مردم بنایی منفرد می‌نماید بر این گونه بناها اشتباه باشد، زیرا تمامی این چهار طاقی‌ها متشکل از بخش‌های متعدد بوده‌اند که بنای چهار طاقی بخشی از آن است و از بیرون بنا، تنها گنبد آن قابل مشاهده بوده است (تصویر<sup>۳</sup>).

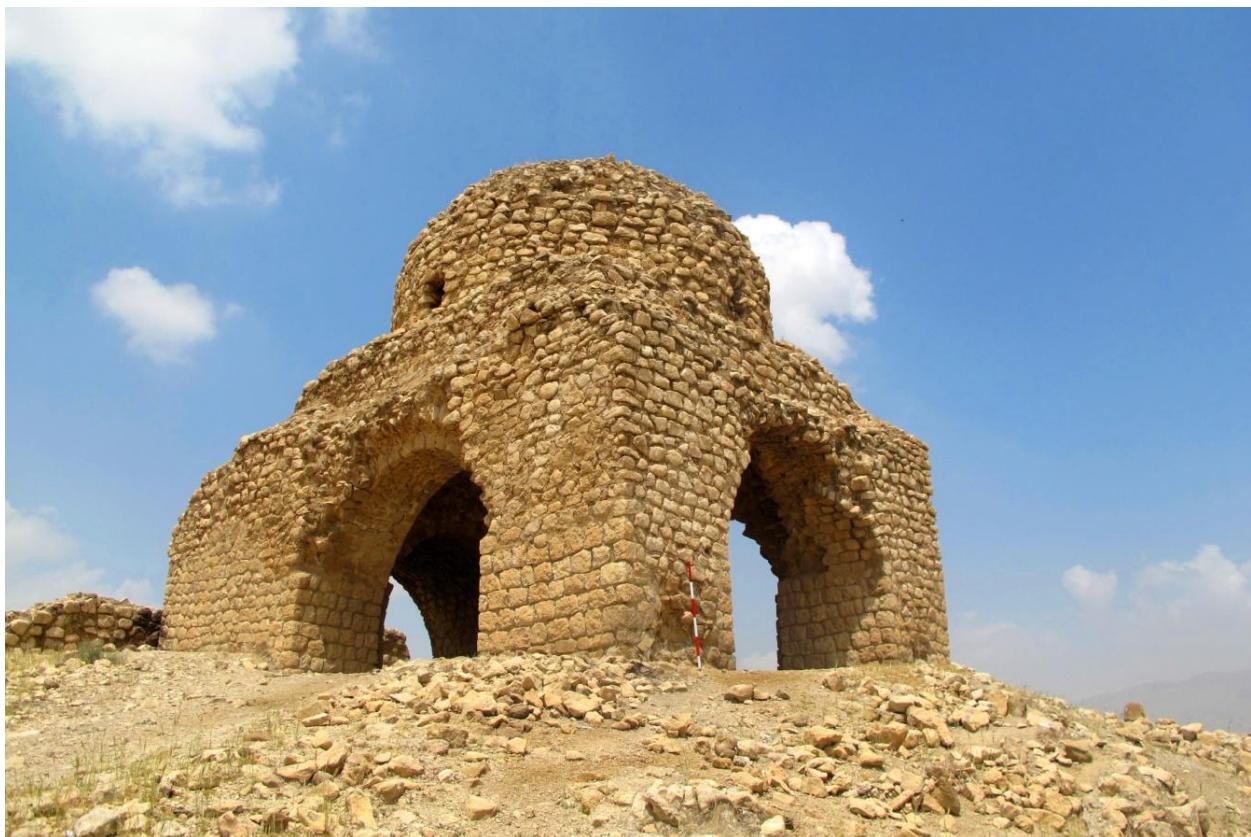
تصویر ۴: طبقه چهارم و چهار طاقی از سمت جنوب شرقی (عکس از نگارندگان).

بخش چهار طاقی که نسبتاً سالم است بر پای کوه قرار دارد و به همراه تالار طوف پیرامونش که بخشی از آن بر روی صخره‌های کوه قرار گرفته، طبقه چهارم این مجموعه را تشکیل می‌دهد (تصویر<sup>۴</sup>). در سطح پایین‌تر، حیاط و تعدادی فضاهای معماری قرار دارد که طبقه سوم را شامل می‌شود و از طریق پله

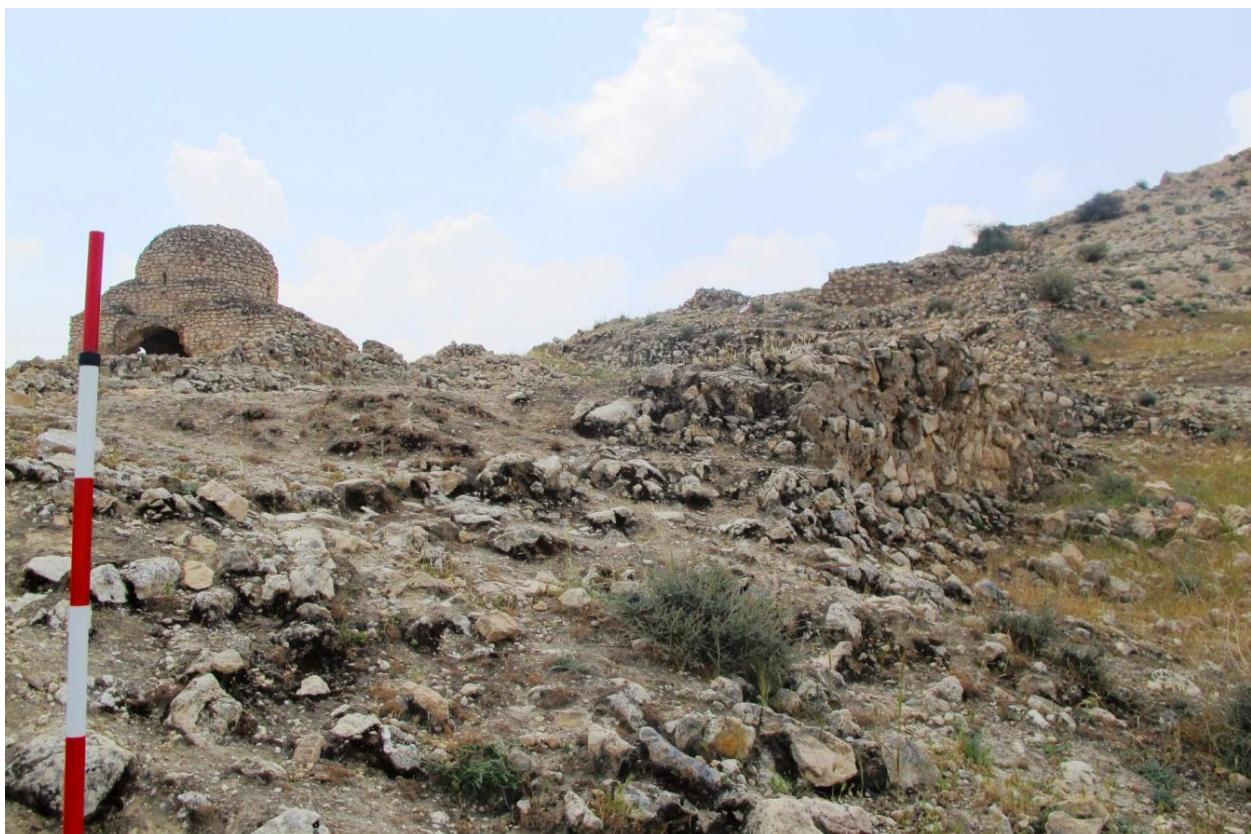
تصویر ۵: دیوارهای حصار شمالی، مجاور به طبقه نخست (عکس از نگارندگان).

در ضلع شرقی حیاط به طبقه دوم که شامل اتاق‌ها و چاه آب است متصل می‌شود. آثار معماری سطح سوم در شرایط نامناسبی قرار داشته و آسیب فراوان دیده‌اند. این سه طبقه به وسیله یک حصار از طبقه اول که پایین این مجموعه قرار دارد جدا شده‌اند. دیوارهای اصلی مجموعه به دلیل قرار گرفتن اثر در پای کوه بسیار نامنظم ساخته شده و تقریباً شکلی شش ضلعی به خود گرفته‌اند. طول دیوارها در ضلع شرقی ۶۰ متر و در بخش غربی ۷۸ متر است. دیوار جنوبی به دو بخش تقسیم می‌شود و شامل ۴۶ و ۴۵ متر است که دیواری ۹۱ متری و نامنظم را تشکیل می‌دهند. بخش شمالی نیز مشکل از دو بخش جداست که دیوارهایی با طول ۶۵ متر (دیوار حیاط طبقه ۳) و ۴۸ متر (دیوار شمالی طبقه ۲)، طولی برابر با ۱۱۳ متر را بوجود آورده‌اند (تصویر ۵).

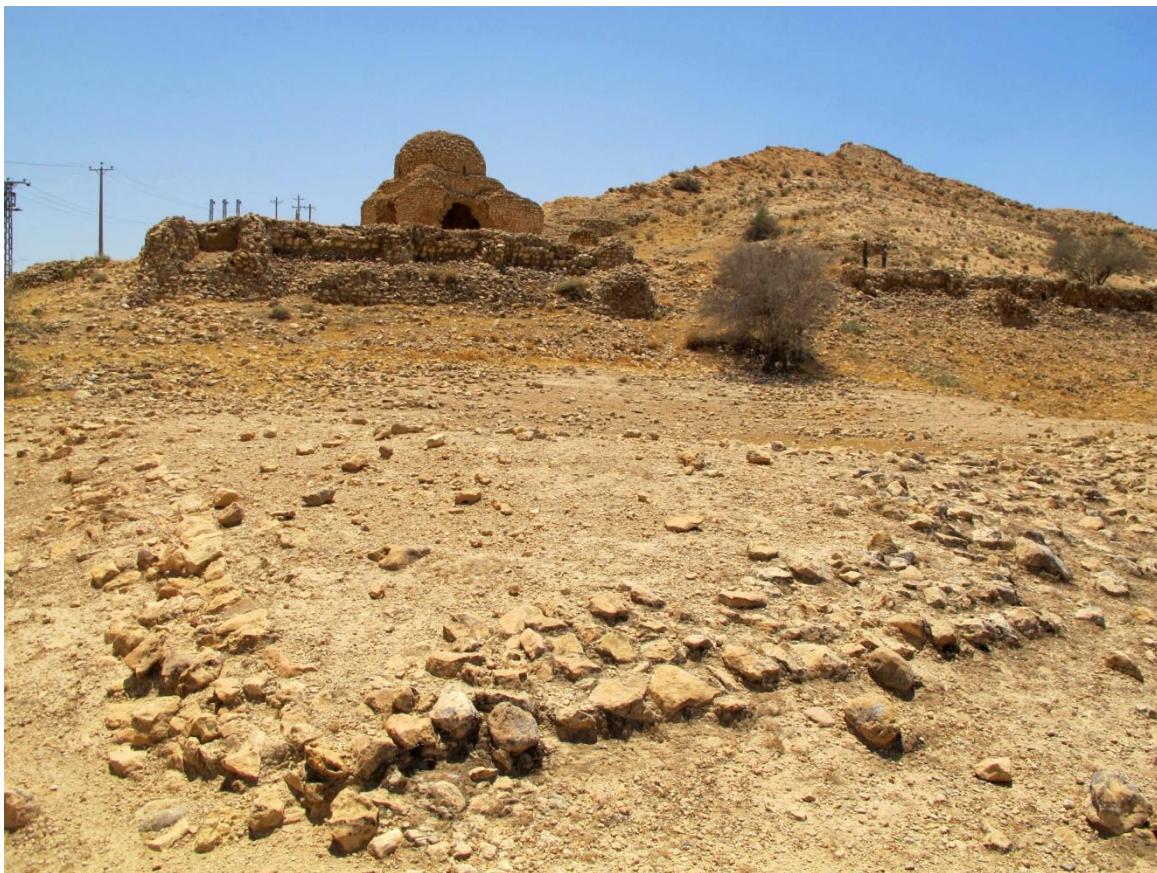
تصویر ۶: آثار رج دیوارهای به جا مانده در طبقه نخست (عکس از نگارندگان).

طبقه اول این مجموعه که به شدت آسیب دیده است، در سمت شمالی و پایین کوه قرار دارد که رج دیوارهای آن را می‌توان تا صد متری مجموعه نیز مشاهده کرد (تصویر ۶ و تصویر رنگی ۱۴)، در سمت غربی این مجموعه جاده آسفالت قرار دارد و در بخش شمالی نیز جاده‌ای خاکی واقع شده که به سمت مجموعه چهارطاقی پوزه کامرویی می‌رود. اختلاف ارتفاع این طبقه با طبقه چهارم حدود ۱۱ متر است که در سبک‌شناسی معماری دوره ساسانی منحصر به فرد است.

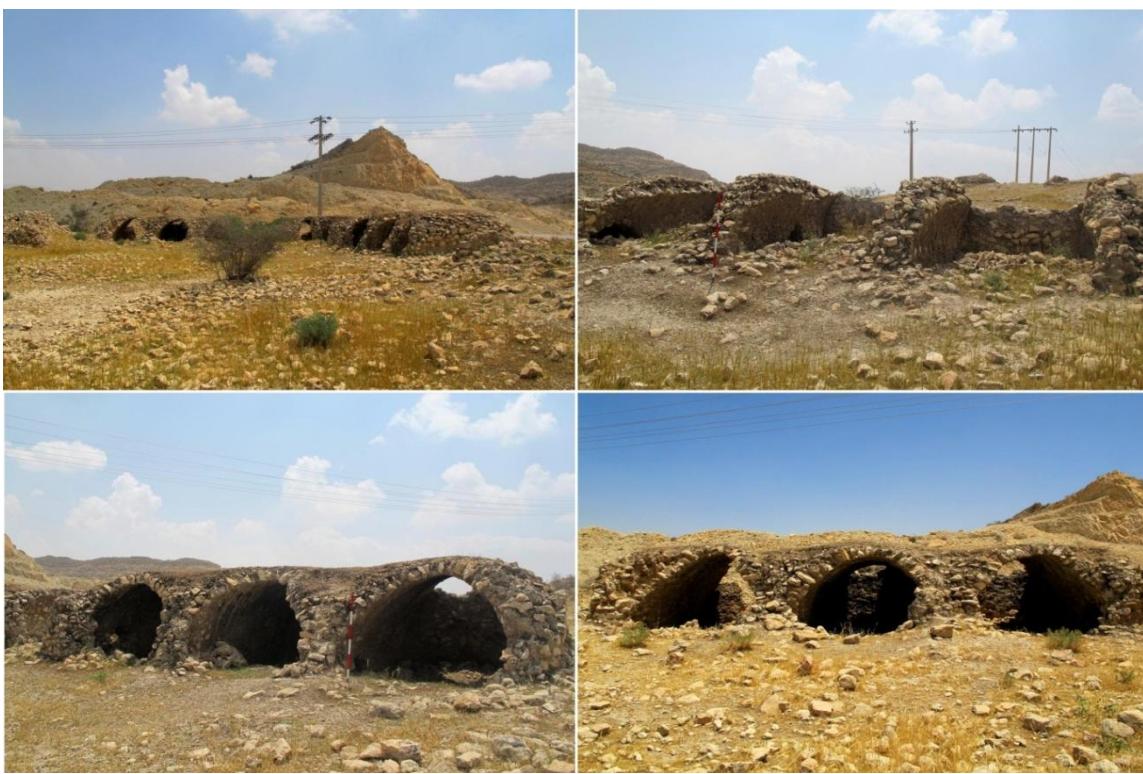
تصویر ۷: بخش‌هایی از اتاق‌های نیمه‌سالم در طبقه دوم (عکس از نگارندگان).

طبقه دوم در سمت راست (شرقی) چهارطاقی قرار دارد. در جنوب، شرق و غرب این طبقه اتاق‌هایی تو در تو با سقف‌هایی طاقی شکل، همانند حجره‌های کاروانسراهای دوره اسلامی قرار دارد که به یکدیگر متصل هستند (تصویر ۷ و تصویر رنگی ۱۵). تعداد این اتاق‌ها در بخش شرقی ۱۳ و در بخش جنوبی نیز ۱۳ عدد است که امروزه نیمه سالم هستند (تصویر ۸). اما اتاق‌های بخش غربی کاملاً مخروبه شده‌اند. در ضلع شمال غربی طبقه دوم پله‌های مرتبط کننده طبقات دوم و سوم به عرض ۳ متر قرار دارند و حد فاصل آن‌ها با دیوار شمالی نیز به طول ۱۷/۵ متر اتاق‌های همانند بخش‌های دیگر این طبقه تعییه شده بودند. تمامی اتاق‌ها همانند یکدیگر و در مستطیلی با ابعاد ۲/۵×۴۰ متر ساخته شده‌اند. در بخش شمالی این طبقه به فاصله ۱۳ متری از پله‌ها چاهی به ابعاد ۲×۲ متر قرار داشته که امروزه با حجم آوار تخریبی، تقریباً پر شده

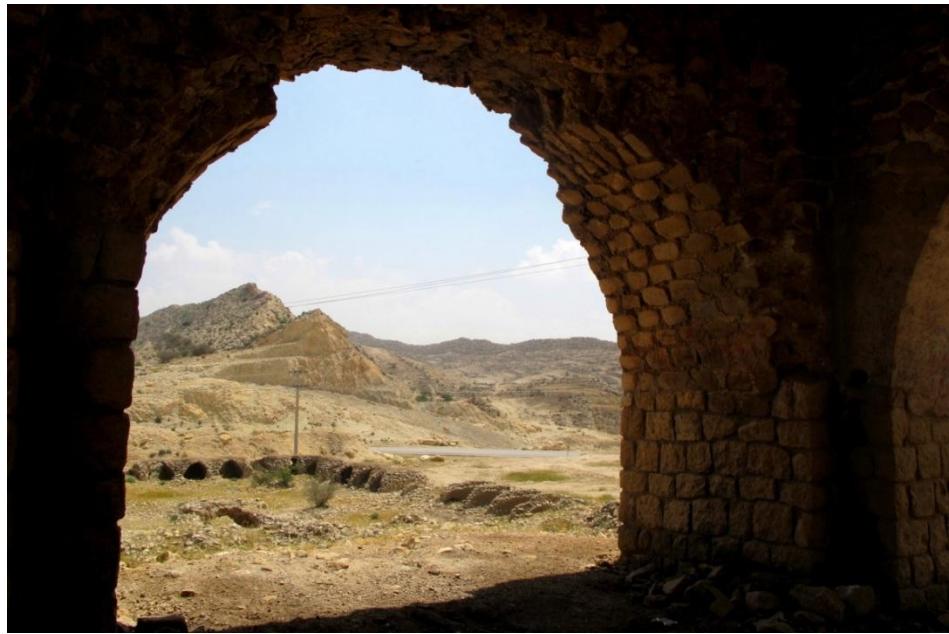
تصویر ۸: دید اتاق‌های طبقه دوم از زیر گنبد چهارطاقی (عکس از نگارندگان).

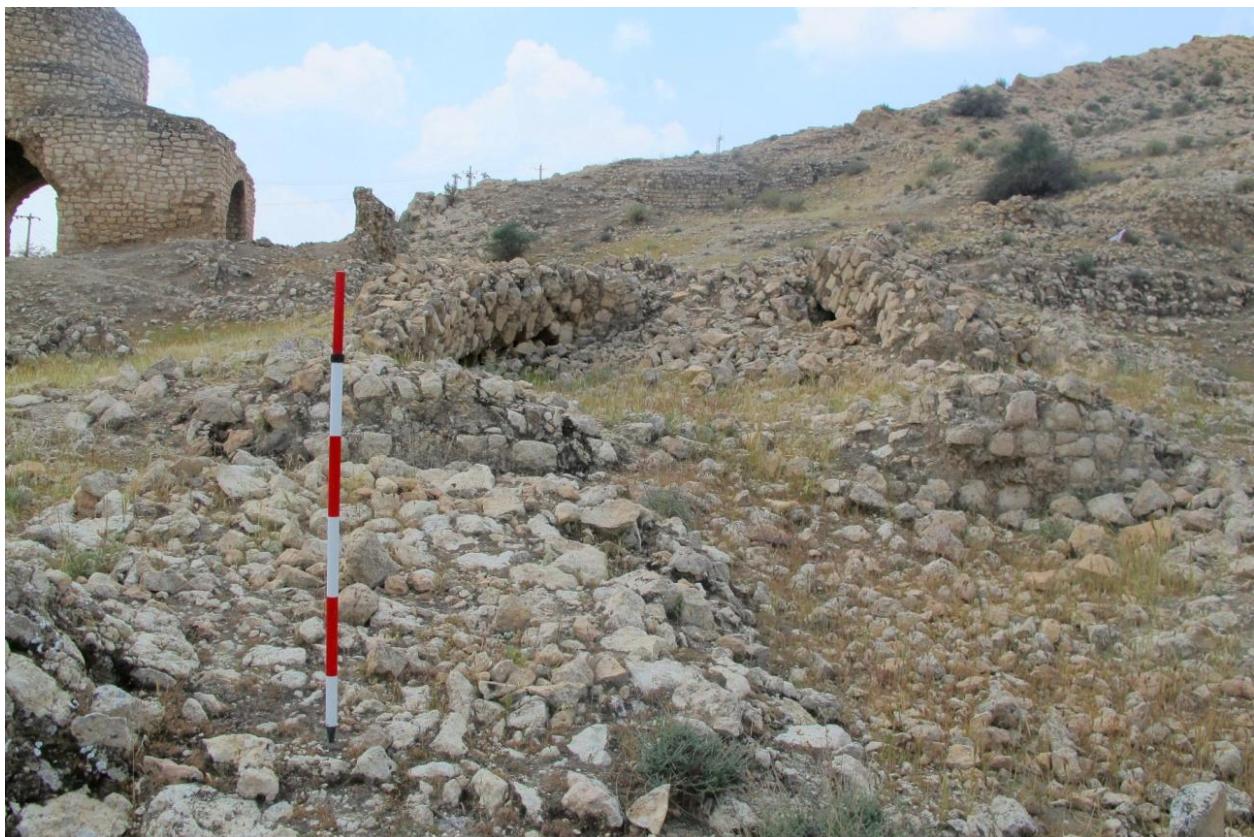
تصویر ۱۰: آوار دلان‌ها و اتاق‌های طبقه سوم بر روی یکدیگر (عکس از نگارندگان).

قسمت شرقی و شمالی طبقه سوم شامل حیاطی می‌شود که کف آن با سنگ فرش تزیین شده بوده و بخشی از آن امروزه قابل مشاهده است (تصویر ۹). بخش غربی تا بالای طبقه چهارم و کوه کنار آن امتداد دارد که شامل اتاق‌ها و دلاان‌هایی تو در تو بوده، اما این بخش از مجموعه امروزه کاملاً تخریب شده و به دلیل ریختن آوار بر روی یکدیگر امکان نقشه‌برداری از اتاق‌های آن محدود نیست (تصویر ۱۰).

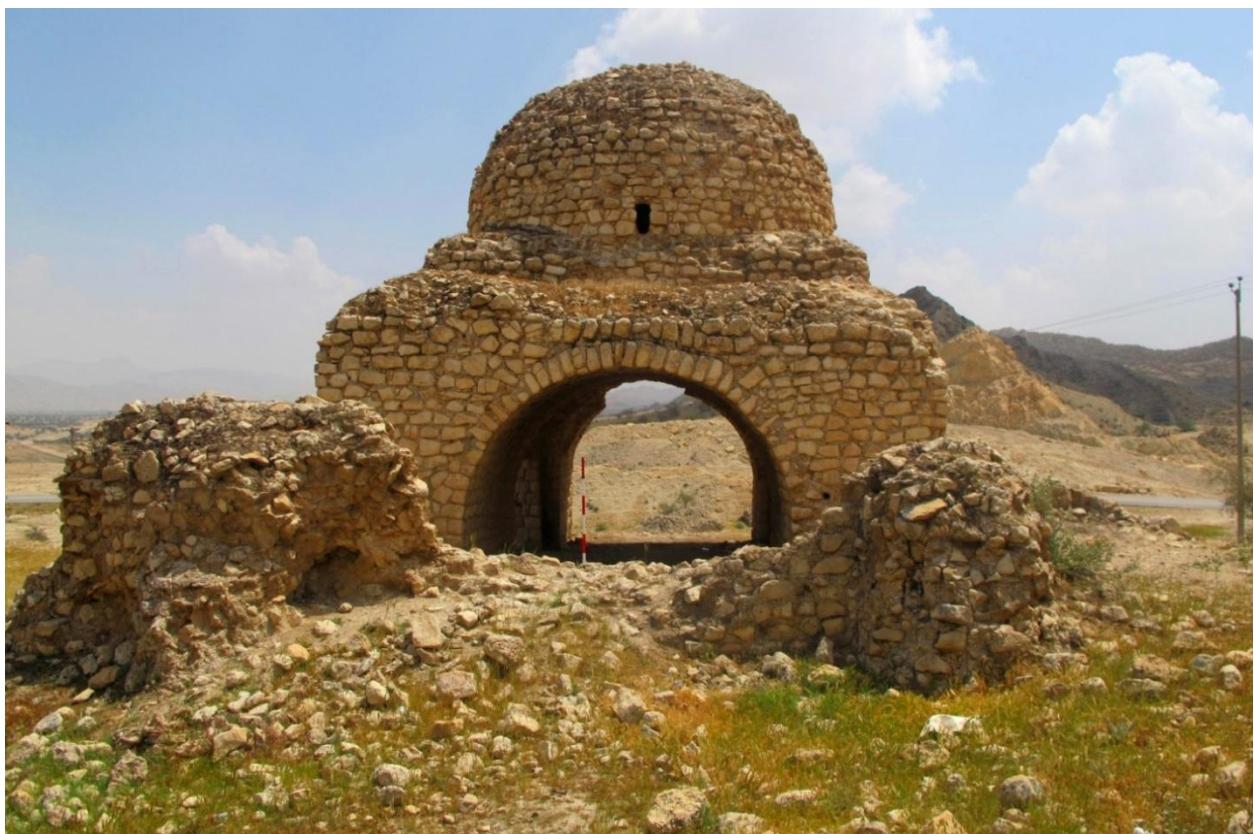
تصویر ۱۱: تنها بخش نیمه سالم و ورودی تالار طواو پیرامون چهارتاقی در ضلع غربی (عکس از نگارندگان).

طبقه اصلی و چهارم که چهارطاقی بر روی آن قرار دارد برسکوبی با اختلاف سه متر از طبقه سوم واقع شده است. دورتادور چهارطاقی تالاری طوفان‌مانند و مربع شکل با اضلاع ۱۸/۲۶ متر قرار دارد که از هر چهار طرف و بوسیله پله می‌توانسته‌اند وارد آن شوند. بنای چهارطاقی در داخل این تالارهای طوف پوشیده بوده و تنها گند آن از بیرون قابل مشاهده بوده است. تنها دیوارهای بخش غربی تالارها باقی مانده و از بقیه اضلاع فقط رج دیوار قابل دیدن است (تصویر ۱۱ و ۱۲). عرض درهای ورودی به تالار طوف برابر ۱/۵ متر و نقشه ۱). عرض درهای تالار است که بر روی صخره قرار گرفته و معمار جنوب غربی تالار است که بر روی صخره قرار گرفته و معمار بنا دستور به تخریب صخره نداده و اثر خود را بر روی آن ساخته است و تلاش کرده تا با ساخت سازه خود تا حد ممکن به شکل طبیعی صخره آسیبی نزند. به احتمال ریشه این تفکر و روش معماری را می‌توان در فلسفه زرتشتی که تأکید فراوان به عدم آسیب‌رسانی به طبیعت را دارد جستجو کرد.

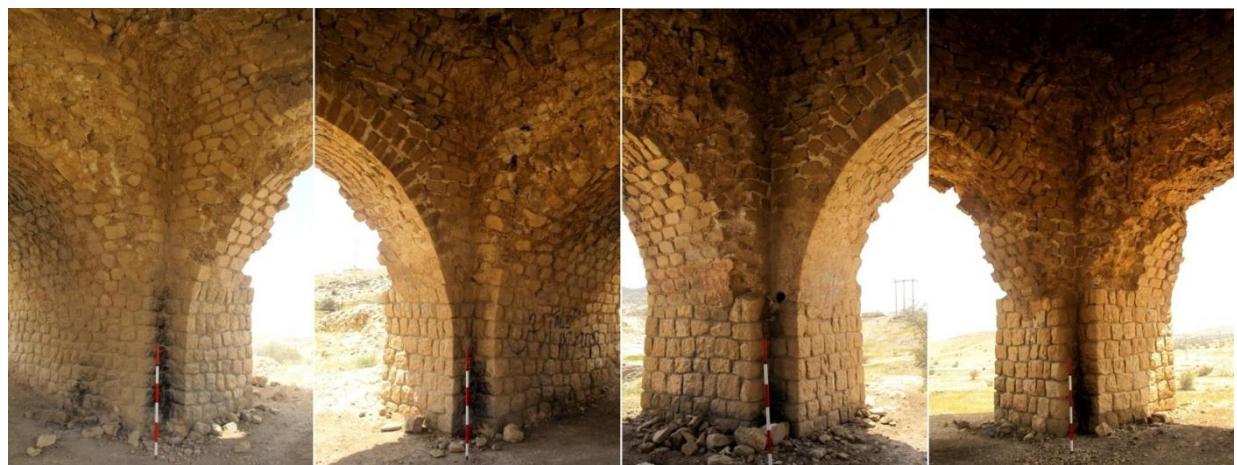
تصویر ۱۲: پایه چهارطاقی در ضلع جنوب غربی (عکس از نگارندگان).

چهارطاقی شامل مربعی است که هر ضلع آن ۷/۸ متر است. دیوار پایه‌های هر بخش ۱/۷ متر از بیرون و ۴۰ سانتیمتر از داخل بنا با عرض دیواری برابر با ۱/۳ متری قرار دارد. حد فاصل هر یک از دو پایه نیز ۴/۴ متر است که در مقابل آنان درهای ورودی تالار تو در تو قرار داشته است (تصویر ۱۲).

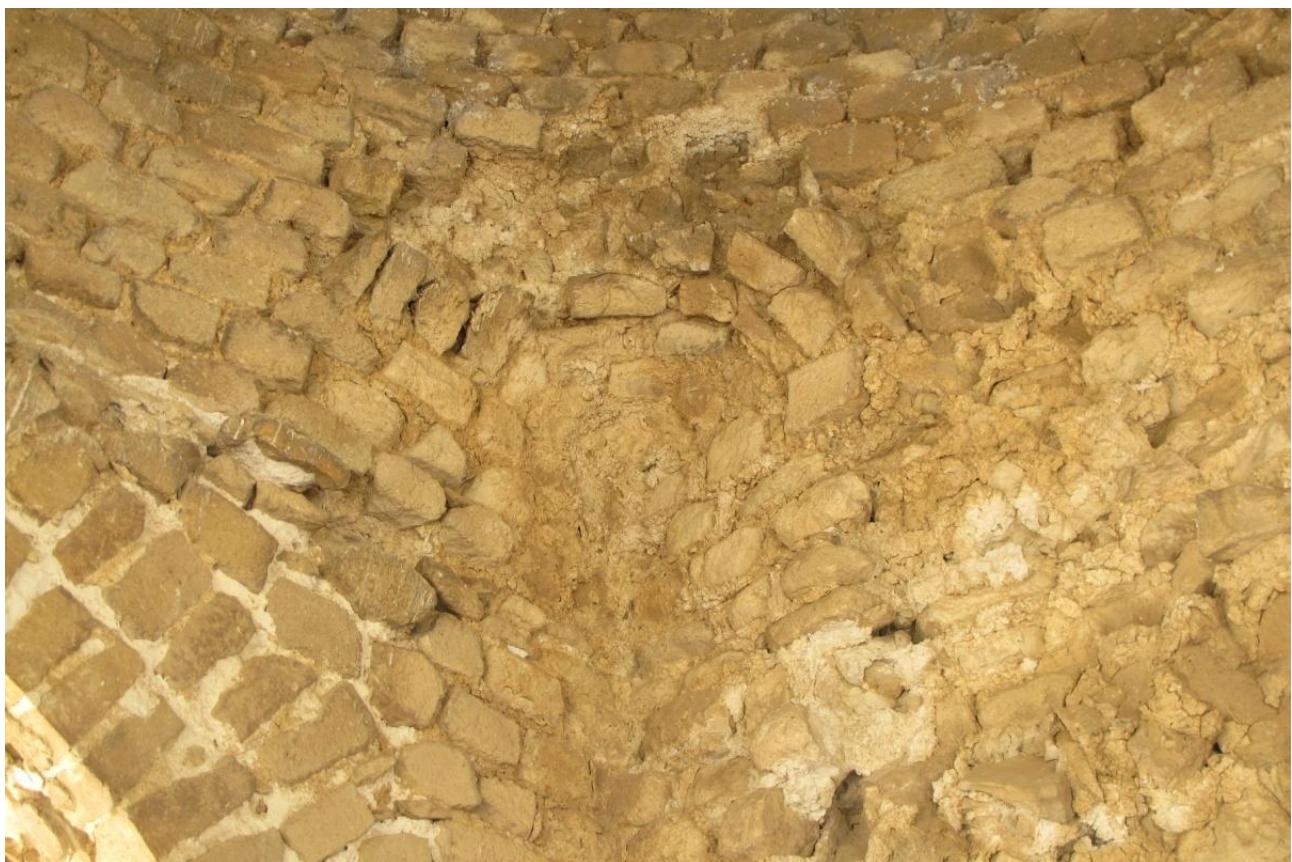
تصویر ۱۳: وضعیت فلپوش مرمت شده در زیر گند (عکس از نگارندگان).

ارتفاع پایه‌ها تا فیلپوش ۴/۳ متر و ارتفاع بنا با گند ۷/۳ متر است (تصاویر ۱۳ و ۱۴)، نقشه ۲ و شکل ۱). پایه‌ها و زیر گند این چهار طاقی مرمت شده‌اند؛ البته به شکلی بسیار ناشیانه، زیرا از مخلوط آب و سیمان در زیر گند برای استحکام بخشی استفاده کرده‌اند که مغایر با مصالح به کار رفته در بنا است و امروزه دید

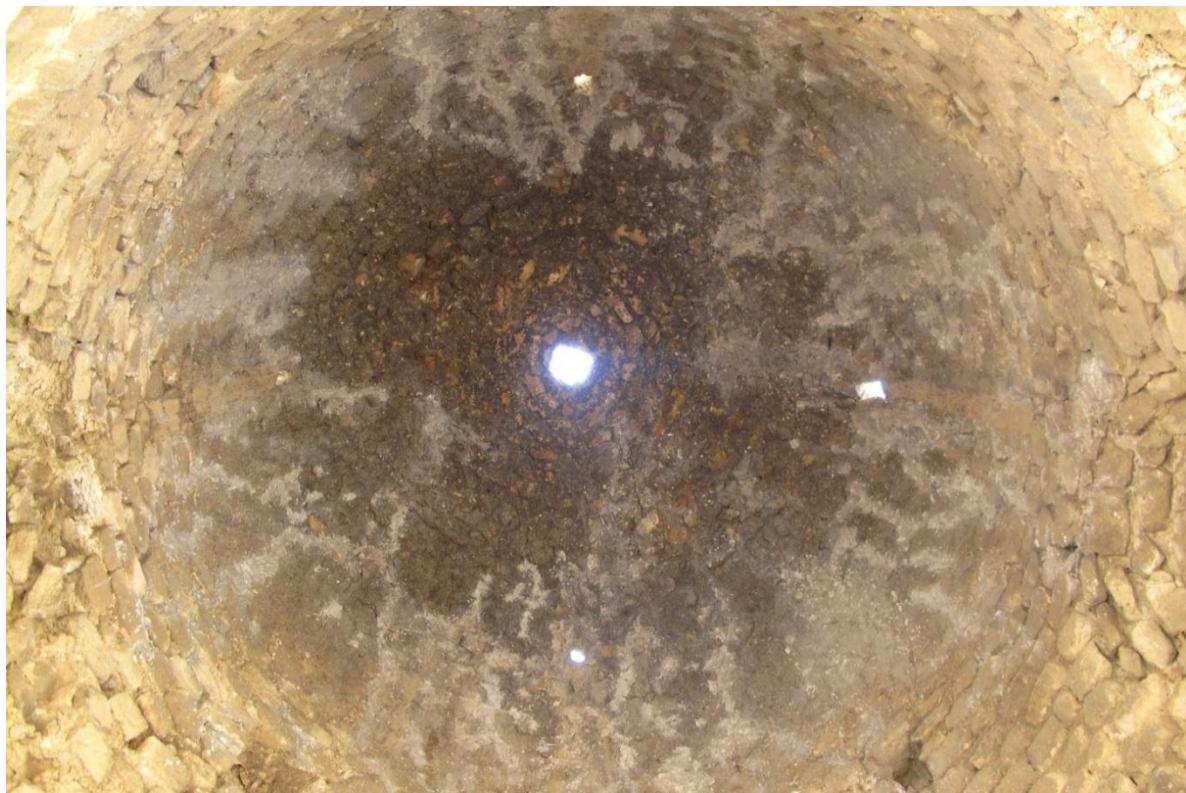
تصویر ۱۴: زیر گبد چهار طاقی، مرمت شده با مخلوط سیمان و آب (عکس از نگارندگان).

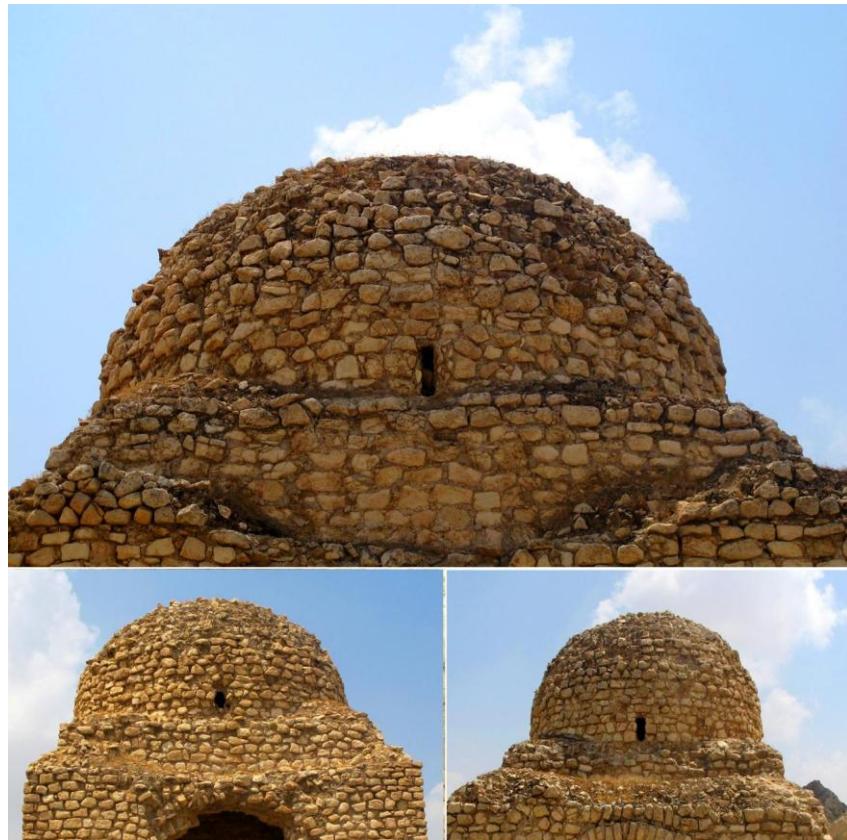
تصویر ۱۵: گبد چهار طاقی متشكل از سه طبقه (عکس از نگارندگان).

بسیار نامناسبی به آن داده است. معماری گنبد به گونه‌ای است که فیلپوش‌ها پس از پایه‌ها یک طبقه یک متري را تشکیل می‌دهند و گنبد بر این طبقه در وسط قرار گرفته است (تصویر ۱۵). همانند این گنبد را در چهار طاقی جره، خیرآباد، تنگ چک‌چک داراب و بازه هور خراسان با اندک تفاوت‌هایی می‌توان مشاهده کرد (نقشه ۳، شکل ۲، ۳ و ۴).

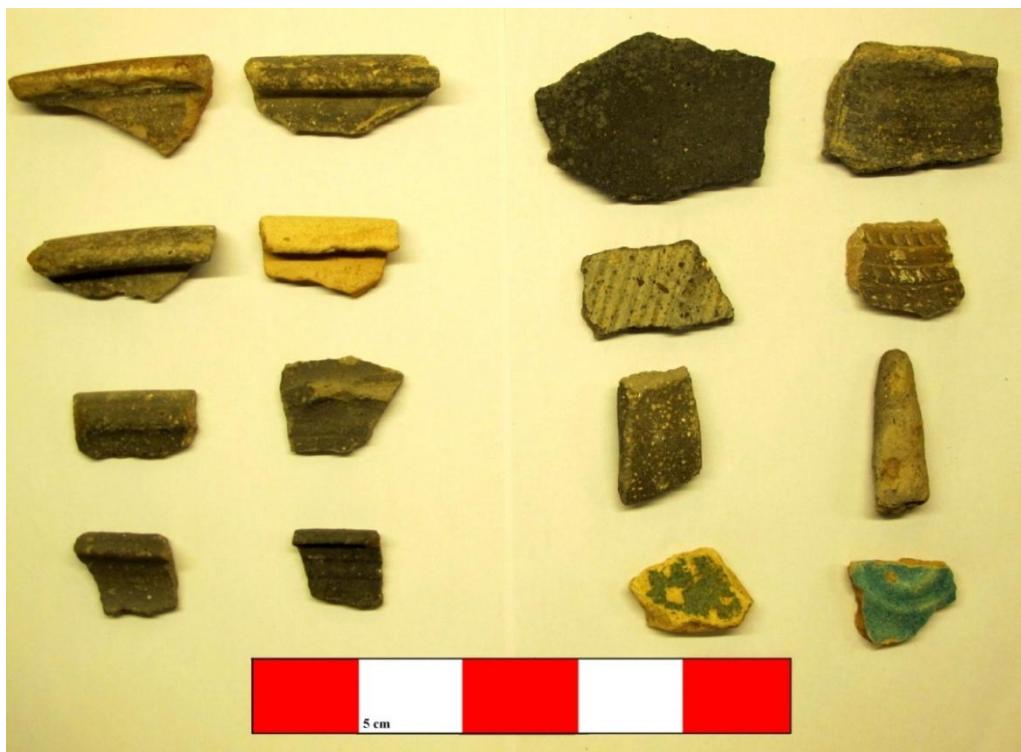
تصویر ۱۶: سفال‌های بدست آمده از دوره ساسانی و قرن‌های اولیه اسلامی (عکس از نگارندگان).

مجموعه چهار طاقی نقاره‌خانه به دلیل موقعیت قرار گیری و فرم معماری از اهمیت بسایی برخوردار است. در داخل این مجموعه سفال‌هایی سیاه رنگ و شاخص به دست آمده که در تمامی چهار طاقی‌های این منطقه قابل پیگیری است و نشانگر استفاده‌ی آن‌ها در دوره ساسانی است. علاوه بر آن چند تکه سفال دوره اسلامی متعلق به قرن‌های ۷ تا ۱۰ میلادی نیز بدست آمد که احتمالاً می‌تواند گویای رونق این مجموعه حتی پس از انقراض ساسانیان باشد (تصویر ۱۶). علاوه بر سفال که یکی از مواد قابل توجه در ارائه گاهنگاری است، استفاده از گونه‌شناسی و سبک‌شناسی هنر و معماری دوره ساسانی، یکی دیگر از راه‌های تعیین گاهنگاری بناهای مجموعه است. یکی از ویژگی‌های معماری دوره ساسانی، استفاده گسترش از قلوه سنگ و ملات گچ است، لیکن مشاهده جدی که در منطقه فراشبند وجود دارد، فراوانی استفاده از سنگ و ساروج به دلیل بوم آورد بودن آن در منطقه است. جهت رفع این معضل استفاده از شیوه‌ها و سبک‌های معماری و همچنین پلان‌های خاص و از جمله پلان‌های استاندارد آتشکده‌ها و آتشگاه‌های دوره ساسانی در انجام این مقایسه بسیار راهبردی است. همچنان که اشاره شد، پلان چهار طاقی با دالان طوفاً یکی از سبک‌های ویژه معماری مذهبی این دوره است که در سال‌های اخیر چندین نمونه از آن کشف شده است و با در بررسی منطقه مورد نظر و کشف بناهای متعدد با این پلان، می‌توان به خوبی قرار گیری تالار طوفاً را در این بناها ثابت کرد.
