## ارزیابی خواص مکانیکی جوش‌های غیرمشابه فولاد زنگ‌زن AISI 347 به فولاد کم آلیاژ ASTM A335

## The evaluation of mechanical properties of dissimilar welded AISI 347 stainless steel to ASTM A335 low alloy steel

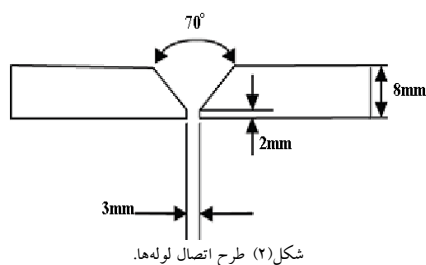
جهت اتصال فلزات پایه از دو فلز پرکننده ER309L و ERNiCr-3 استفاده شد. در تمامی موارد از سیم جوش‌هایی با قطر ۲/۴ میلی‌متر جهت پاس ریشه و پاس‌های بعدی استفاده شد. جهت اتصال لب‌به‌لب با شیار V شکل لوله‌ها آماده‌سازی شدند. طرح اتصال مورد استفاده در شکل ۲ ارائه شده است.

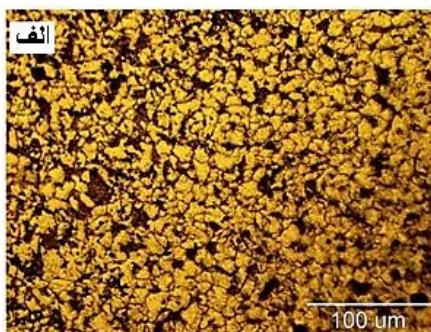
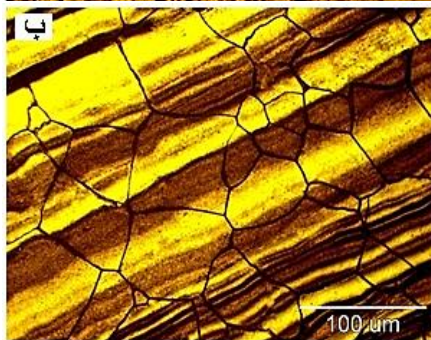
شکل ۱ (الف): تصویر میکروسکوپ نوری از فولاد کم آلیاژ A335 و (ب): تصویر میکروسکوپ نوری از فولاد زنگ‌نزن ۳۴۷

شکل ۱ (الف) تصویر میکروسکوپ نوری فلز پایه فولاد کم آلیاژ کروم-مولیبدن دار A335 در گروه P11 را نشان می‌دهد. این فولاد دارای ریزساختاری شامل پرلیت-فریت است. همان‌طور که مشخص است، ساختار شامل دانه‌های روشن فریت به همراه پرلیت به رنگ تیره می‌باشد. شکل ۱ (ب) تصویر میکروسکوپ نوری از فولاد زنگ‌نزن آستنیتی ۳۴۷ با ریزساختاری شامل زمینه آستنیتی همراه با دانه‌های هم‌محور را نشان می‌دهد.

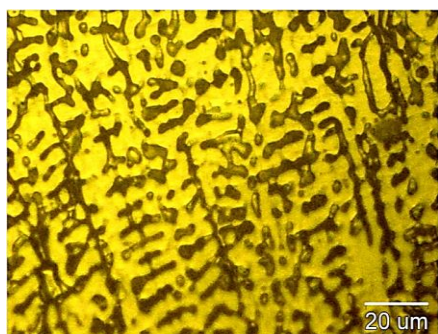
شکل (۳): تصویر میکروسکوپ نوری از ریزساختار جوش L ۳۰۹

در شکل ۳ ریزساختار فلز جوش حاصل از فلز پرکننده L ۳۰۹ مربوط به پاس اول نشان داده شده است. نتایج حاصل از فریت سنجی با استفاده از دستگاه فریتسکوپ برای پاس ریشه فلز پرکننده L ۳۰۹ حدود ۵/۷ درصد فریت را نشان داد. همان‌طور که ملاحظه می‌شود ساختار آستنیتی همراه با مقداری فریت دلتا (δ) به صورت اسکلتی است و نشان می‌دهد، انجماد در فلز جوش L ۳۰۹ به صورت فریت اولیه همراه با آستنیت در پایان انجماد می‌باشد [۶]. جدول ۳ تغییرات درصد آستنیت پاس ریشه منطقه جوش دو فلز پرکننده استفاده شده در این تحقیق را توسط دستگاه فریتسکوپ نشان می‌دهد.

۱- انجماد فلز جوش ERNiCr-3 به صورت آستنیت اولیه بوده و در آن یک ساختار دوفازی شامل دندریت‌ها و مناطق بین دندریتی دیده می‌شود که در مناطق بین دندریتی رسوبات NbC و کاربیدهای کمپلکس تشکیل شده است. ریزساختار فلز جوش فولاد زنگ‌نزن آستنیتی ER309L به صورت فریت اولیه همراه با مقداری آستنیت در پایان انجماد است و دارای ساختاری با مورفولوژی فریت اسکلتی می‌باشد.

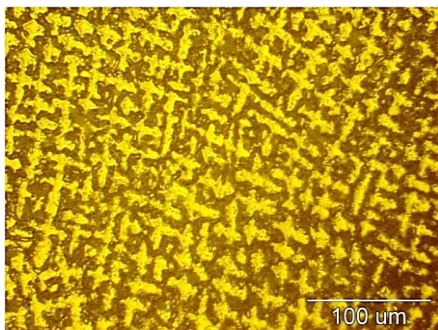
ساختار دانه‌بندی فلز جوش ERNiCr-3 مربوط به پاس اول در شکل ۴ نشان داده شده است. انجماد فلز جوش ERNiCr-3 به صورت آستنیت اولیه بوده و در آن یک ساختار دو فازی شامل دندریت‌ها و مناطق بین دندریتی دیده می‌شود. این فلز جوش حاوی ۳٪ نیوبیوم است. نیوبیوم می‌تواند محدوده‌ی دمای انجماد را زیاد کند و به عبارت دیگر، تحت انجماد را افزایش داده و باعث وسعت اندازه این منطقه شود [۱۰].

شکل (۴): تصویر میکروسکوپ نوری ریزساختار فلز جوش ERNiCr-3

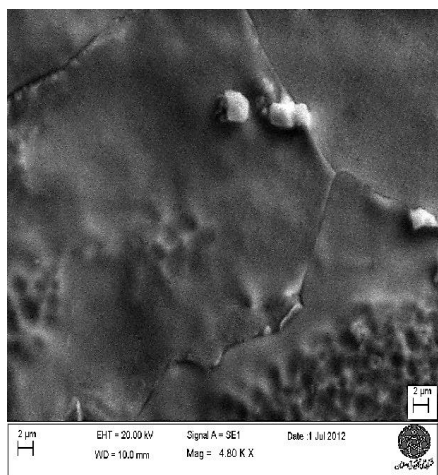
شکل (۶): تصویر SEM از رسوبات در فلز جوش ERNiCr-3

جهت بررسی دقیق تر ریزساختار جوش از میکروسکوپ الکترونی روبشی استفاده شد. در مناطق بین دندرتی، رسوبات ریز سفید رنگی که عمدتاً از زمینه کاملاً متمایز می‌باشند، مشاهده شد. شکل ۵ و ۶ به ترتیب تصویر میکروسکوپ الکترونی فلز جوش و این رسوبات و شکل ۷ آنالیز نقطه‌ای آن‌ها را نشان می‌دهد. این رسوبات، شکل هندسی معینی ندارند و طول آن‌ها تقریباً ۲ میکرومتر اندازه گیری شد. رسوبات مذکور غنی از نیوبیم بوده و می‌تواند، کاربید NbC باشند. هر چند که مقداری Ti نیز در آنالیز نقطه‌ای به چشم می‌خورد که ممکن است، کاربید کمپلکس از این عناصر را تشکیل دهد [۳۱].

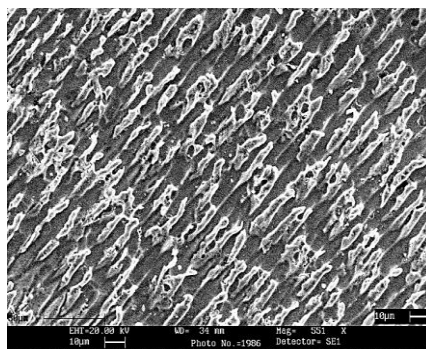
شکل (۵): تصویر SEM از ریزساختار فلز جوش ERNiCr-3

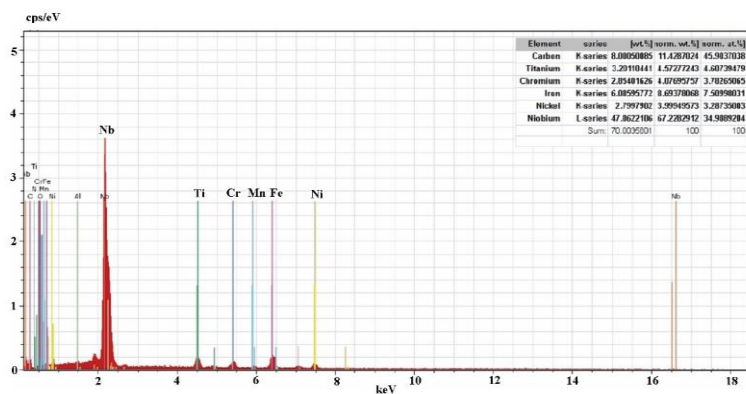
شکل (۷): آنالیز عنصری رسوبات بین دندرتی فلز جوش ERNiCr-3

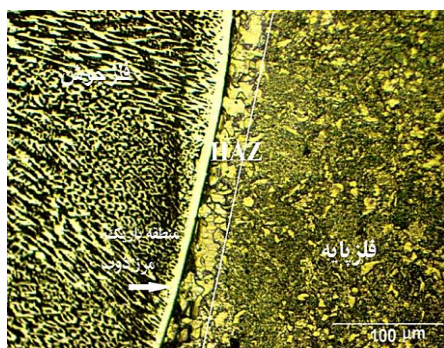
شکل (۹): فصل مشترک فلز پایه فولاد کم آلیاژ A335 و فلز جوش 347

۳-۲-۲- ریزساختار فصل مشترک فلز جوش 347 و A335  
 شکل ۹ فصل مشترک فلز پایه فولاد کم آلیاژ A335 و فلز جوش 347 را نشان می‌دهد، با توجه به شکل در HAZ فولاد کم آلیاژ، درشت شدن دانه‌ها به خوبی قابل مشاهده است، همان‌طور که مشخص است، مرز ناحیه انتقال خط ذوب در یک فاصله بسیار کوتاه (حدود یک میلی‌متر) به طور چشمگیری تغییر می‌کند. فولاد کم آلیاژ A335 دارای محتوای کربن بالاتر (پنج برابر) نسبت به فلز جوش 347 می‌باشد. بنابراین در طی جوشکاری، مهاجرت کربن از HAZ به ناحیه ذوب وجود خواهد داشت. در این شرایط احتمال پیدایش یک ناحیه مارتنزیتی باریک در مرز ذوب دور از انتظار نمی‌باشد [۸].

۳- در فصل مشترک فولاد کم آلیاژ A335 در طی جوشکاری، برای فلز پرکننده 309L، مهاجرت کربن از HAZ به ناحیه ذوب وجود داشت که در این شرایط یک ناحیه مارتنزیتی باریک در مرز ذوب تشکیل گردید. برای فلز جوش ERNiCr-3 منطقه ذوب جزئی و منطقه مخلوط نشده از عرض چندانی برخوردار نبود.

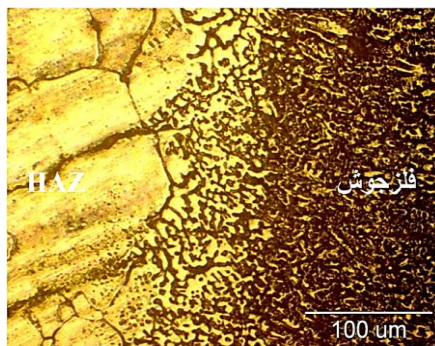
شکل ۸، فصل مشترک فلز پایه فولاد زنگ‌نزن آستنیتی 347 و فلز جوش 347 را نشان می‌دهد. مورفولوژی فریت دلتا که به صورت اسکلتی انجماد یافته است، به وضوح مشخص می‌باشد. فریت، در طول مرز دانه‌ها تشکیل شده است، این فریت در مرز دانه‌های HAZ، می‌تواند، رشد دانه‌ها را محدود کرده و احتمال ترک خوردن ذوبی HAZ را کاهش دهد [۱۱].

شکل (۸): فصل مشترک فلز پایه فولاد زنگ‌نزن 347 و فلز جوش 347

۲- در فصل مشترک فولاد زنگ‌نزن 347، برای فلز پرکننده 309L، فریت تشکیل شده در طول مرز دانه‌های HAZ رشد دانه‌ها را محدود کرده و احتمال ترک خوردن ذوبی HAZ را کاهش داد. برای فلز جوش ERNiCr-3 در حد فاصل بین فلز پایه و فلز جوش یک منطقه مخلوط نشده به وجود می‌آید.

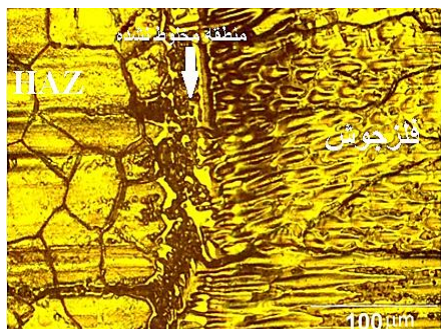
۳-۲-۳- فصل مشترک فلز جوش ERNiCr-3 و فلز پایه  
 شکل ۱۰ فصل مشترک فلز پایه فولاد زنگ‌نزن آستنیتی 347 و فلز جوش ERNiCr-3 را نشان می‌دهد، یک فصل مشترک کاملاً پیوسته در سرتاسر مرز جوش مشاهده می‌شود [۳]. در حد فاصل بین فلز پایه و فلز جوش یک منطقه مخلوط نشده وجود دارد، علت این امر آن است که بخشی از فلز پایه فولاد زنگ‌نزن آستنیتی 347 که در مجاورت حوضچه وجود دارد، ذوب شده ولی بدون اینکه با فلز جوش مخلوط شود، دوباره منجمد می‌شود، بنابراین این منطقه ترکیب شیمیایی فلز پایه را دارا می‌باشد. منطقه مخلوط نشده با آنالیز نقطه‌ای بررسی گردید و مشخص شد، ترکیب شیمیایی این منطقه، مشابه فلز پایه فولاد زنگ‌نزن آستنیتی 347 می‌باشد.

شکل (۱۰): فصل مشترک فولاد زنگ‌نزن 347 و فلز جوش ERNiCr-3

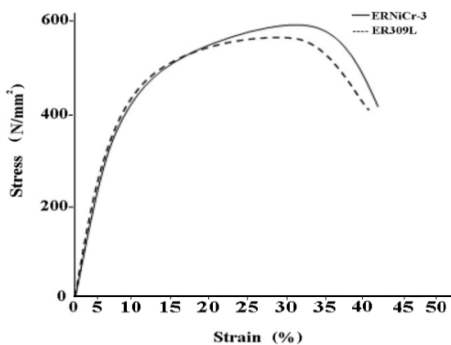
خواص کششی اتصالات جوشکاری شده برای دو اتصال غیرمشابه با فلزات پرکننده ERNiCr-3 و ER309L در شکل ۱۲ آورده شده است.

شکل (۱۲): نمودارهای تنش بر حسب کرنش مربوط به اتصال با فلز پرکننده ERNiCr-3 و ER309L

در مقایسه با نمونه‌های معمول کشش، فرآیند تغییر شکل و شکست در نمونه‌های جوشکاری شده به‌خصوص در جوشکاری غیرمشابه که مرکب از نواحی مختلف با خواص و رفتار متفاوت است، پیچیده‌تر خواهد بود. رفتار هر کدام از مناطق موجود در یک اتصال می‌تواند بر روی مناطق مجاور آن تأثیرگذار باشد. به‌عنوان مثال تطابق کرنش یک ناحیه نرم با ناحیه سخت مجاور آن می‌تواند دشوار بوده و تغییر شکل ناحیه نرم را محدود سازد. کارسختی ناشی از تغییر شکل کششی که ابتدا در ناحیه نرم‌تر رخ می‌دهد و تأثیر متقابل آن با ناحیه سخت می‌تواند، ناحیه شکست نهایی را به موقعیت متفاوت دیگری انتقال دهد. اولین نتیجه به‌دست آمده از آزمایش کشش این است که تمامی نمونه‌ها در فلز پایه A۳۳۵ و به‌خصوص در منطقه HAZ دچار شکست شدند. این بدین معنی است که ضعیف‌ترین قسمت اتصالات، فلز پایه A۳۳۵ می‌باشد. همان‌گونه که بررسی‌های ریزساختاری نشان داد، آلیاژ A۳۳۵ ریزساختاری فریت-پرلیتی دارد که ساختار همگنی نمی‌باشد. داده‌های به‌دست آمده از نمودارهای تنش-کرنش در

جدول ۵ آمده است. همان‌طور که نتایج نشان داد، مهاجرت کربن منجر به شکل‌گیری یک ناحیه فریتی نسبتاً نرم بین فلز جوش قوی‌تر و فلز پایه می‌شود، همچنین کرنش‌های موضعی بالایی در این ناحیه متمرکز می‌شوند و در ادامه، لغزش مرز دانه رخ می‌دهد، که نهایتاً منجر به شکست، در HAZ فولاد کم آلیاژ می‌شود. در تمامی نمونه‌های مربوط به فلزات جوش در هر دو حالت، درصد بالایی از افزایش طول رخ داده و این به دلیل آن است که تسلیم در حین آزمایش کشش تمایل به شروع از محل نرم‌تر داشته است. درشت شدن دانه‌ها در منطقه HAZ فلز پایه می‌تواند، نرخ کارسختی را کم نموده و روند افزایش استحکام را در این منطقه با مشکل مواجه کند. هر چند تحقیقات [۱۱] نشان می‌دهد که شروع تغییر فرم از منطقه متأثر از حرارت فولاد زنگ‌نزن آستنیتی ۳۴۷ شروع شده و تا فلز پایه ادامه می‌یابد. نرم بودن فولاد زنگ‌نزن آستنیتی باعث چنین پدیده‌ای می‌شود، به طوری که فولادهای زنگ‌نزن آستنیتی با درصد ازدیاد طول تا ۵۰ درصد در اتصال با یک فولاد مستحکم‌تر از خود، دچار شکستگی در فلز پایه می‌گردند، درحالی‌که در فولادهای کربنی و کم آلیاژ شکست اکثراً در منطقه متأثر از حرارت اتفاق می‌افتد، زیرا درصد ازدیاد طول در این نوع فولادها زیاد نبوده و باعث ایجاد شکست در قسمت ضعیف‌تر که معمولاً منطقه متأثر از حرارت است می‌شود. با مطالعه مراجع [۵ و ۱۰] مشخص شد، فلز تمام جوش ERNiCr-3 از ازدیاد طول و استحکام کششی بالاتری در مقایسه با فلزات پایه و فلز جوش ER309L برخوردار است. همچنین در طی آزمایش قسمت میانی نمونه دچار ازدیاد طول شده و بیشترین تنش اعمالی در این قسمت اعمال شده است که در نهایت منطقه مجاور جوش در سمت فلز پایه A335 تسلیم شده و شکست در آن رخ داده است، همه این عوامل در کنار هم می‌تواند، روند شکست نمونه‌ها در منطقه HAZ فلز پایه A335 را توجیه کند و به همین دلیل، در این تحقیق، قبل از اینکه فلز تحت مقدار قابل توجهی کشش پلاستیکی قرار گیرد، شکسته شد.

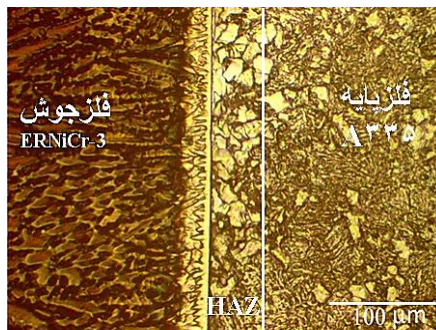
شکل ۱۱ فصل مشترک فلز پایه فولاد کم آلیاژ A۳۳۵ و فلز جوش ERNiCr-3 را نشان می‌دهد. اولین نکته قابل توجه در تصویر درشت شدن دانه‌ها در HAZ فولاد کم آلیاژ A۳۳۵ می‌باشد. همان‌طور که مشاهده می‌شود، منطقه ذوب جزئی و منطقه مخلوط نشده در این قسمت از اتصال از عرض چندانی برخوردار نیستند.

شکل (۱۱): فصل مشترک فولاد کم آلیاژ A۳۳۵ و فلز جوش ERNiCr-3

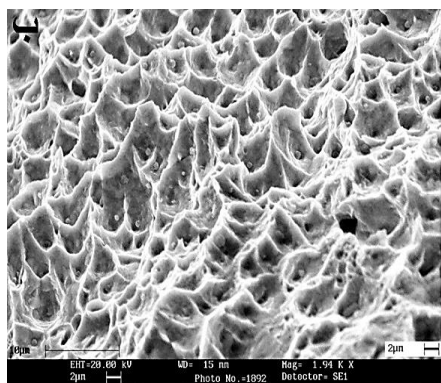
شکل (۱۴): شکست نگاری فلز جوش ER309L. (الف): با بزرگنمایی ۴۰۰ برابر و (ب): با بزرگنمایی ۲۰۰۰ برابر

مقادیر انرژی شکست برای فلزات جوش نشان می‌دهد، شکست نرم برای تمامی آن‌ها رخ داده است و در بین فلزات جوش، فلز پرکننده ERNiCr-3 در دو دما، دارای بیشترین انرژی شکست ضربه می‌باشد. تصاویر میکروسکوپ الکترونی مربوط به سطوح شکست فلزات جوش ERNiCr-3 و ER309L، به ترتیب در شکل‌های ۱۳ و ۱۴ ارائه شده است. نوع شکست نرم، در هر دو نمونه قابل مشاهده است. این تصاویر شامل گودی‌های ریز و یکنواخت است که نشان می‌دهد، نمونه‌ها تحت اعمال فشار کششی در حالتی انعطاف‌پذیر شکسته می‌شوند. تصاویر سطح شکست فلز جوش ERNiCr-3، مشخصه‌های یک شکست نرم را ارائه می‌کند. حضور دیمپل‌های<sup>۶</sup> درشت در شکست ناحیه آستنیتی، نشان‌دهنده شکست کاملاً نرم<sup>۷</sup> این فاز است [۱۳-۱۲].

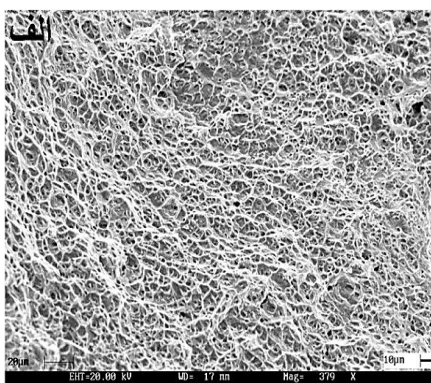
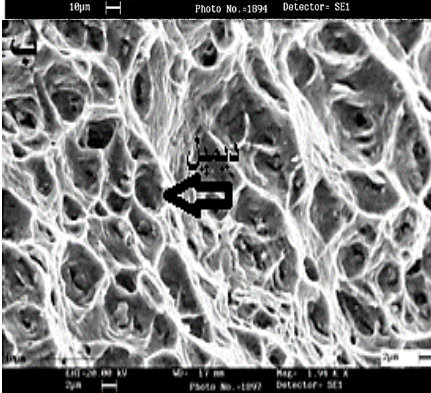
شکل (۱۳): شکست نگاری فلز جوش ERNiCr-3. (الف): با بزرگنمایی ۴۰۰ برابر و (ب): با بزرگنمایی ۲۰۰۰ برابر

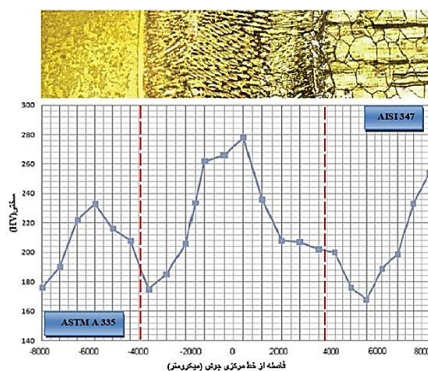
**۳-۳-۴- پروفیل سختی**  
 شکل ۱۵ و ۱۶ به ترتیب، پروفیل سختی مقطع جوش مربوط به نمونه جوش شده با فلز پرکننده ERNiCr-3 و ER309L را نشان می‌دهد. در فلز پایه ۳۴۷ سختی بالاتری مشاهده شد، این امر به دلیل عدم تأثیر حرارت به این منطقه و عدم وجود رسوبات در مرز دانه‌ها می‌باشد. با رسیدن به منطقه HAZ روند کاهش سختی مشاهده شد، که به علت درشت شدن دانه‌ها در منطقه متأثر از حرارت می‌باشد [۱۴]. با حرکت به سمت فلز جوش افزایشی در سختی ملاحظه شد. وجود فازهای بین فلزی و کاربیدهای عناصر موجود، ناشی از فلز پرکننده، می‌تواند، باعث این افزایش باشد. در داخل جوش و با حرکت به سمت مرکز جوش، سختی به شدت افزایش می‌یابد. ریزساختار ریزتر مناطق مرکزی به همراه منطقه دانه‌های هم‌محور و رسوبات ریز بین‌دندریتی از قبیل کاربید نیویوم سبب افزایش سختی در مرکز جوش می‌باشد. همچنین حضور دانه‌های سلولی بزرگ در نزدیکی خط ذوب باعث کاهش سختی در کناره‌های جوش می‌شود. با عبور از فلز پایه فولاد کم آلیاژ، به سمت HAZ یک افت سختی مشاهده شد که به دلیل درشت شدن دانه‌ها در این منطقه و همچنین ناشی از نفوذ کربن از فلز پایه به طرف فلز جوش و لذا افزایش فریت کم کربن در منطقه

شکل (۱۵): پروفیل سختی مقطع جوش غیرمشابه فولاد زنگ‌نزن 347 به فولاد کم آلیاژ A335 با فلز پرکننده ERNiCr-3

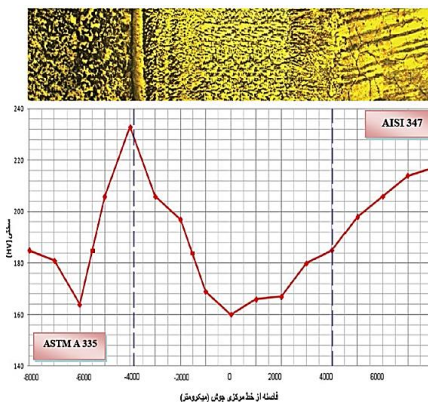
مقدار کربن و وجود کاربیدها (کاربید کروم) سختی افزایش می‌یابد که این امر به علت تغییر در ترکیب شیمیایی بین فولاد A335 و فلز پرکننده 309L رقیق شده، می‌باشد. همچنین ناحیه باریکی از مارتنزیت، در طول مرز ذوب به وجود آمده که منجر به افزایش شدید در سختی این منطقه شده است. با رسیدن به منطقه متأثر از حرارت فولاد A335 یک منطقه نرم و متشکل از دانه‌های بزرگ فریت، مشاهده می‌شود، سختی در HAZ با دانه‌های درشت کاهش یافته ولی با رسیدن به ساختار اولیه فلز پایه، مجدداً افزایش می‌یابد.

شکل (۱۶): پروفیل سختی مقطع جوش غیرمشابه فولاد زنگ‌نزن 347 به فولاد کم آلیاژ A335 با فلز پرکننده ER309L

برای نمونه با فلز جوش 309L، با توجه به شکل، در طرف فولاد زنگ‌نزن 347 در منطقه متأثر از حرارت کاهش سختی در اثر افزایش اندازه دانه‌ها اتفاق افتاده است. در قسمت‌های مرکزی جوش به واسطه ساختار آستنیتی، کمترین مقدار سختی مشاهده شد [۱۵-۱۶]. با نزدیک شدن به فلز پایه فولاد کم آلیاژ و افزایش
