# ساخت و سازهای دوره ساسانی در بیستون: پروژه‌هایی که می‌چکاه به اتمام نرسیدند

مجتبی چرمچیان\* و دکتر فرزادامانی\*\*

## چکیده

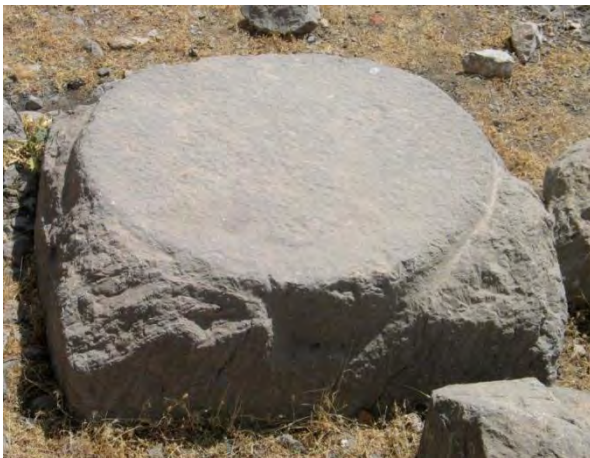
تصویر ۷: شالی ستون ناتمام در شرق دیوار پشتیبان فرهادتراش (بایگانی مرکز اسناد پایگاه میراث فرهنگی بیستون).

ساختمانی به انجام می‌رسیده است (رهبر و علی بیگی، ۱۳۸۸) (تصاویر ۷-۸).

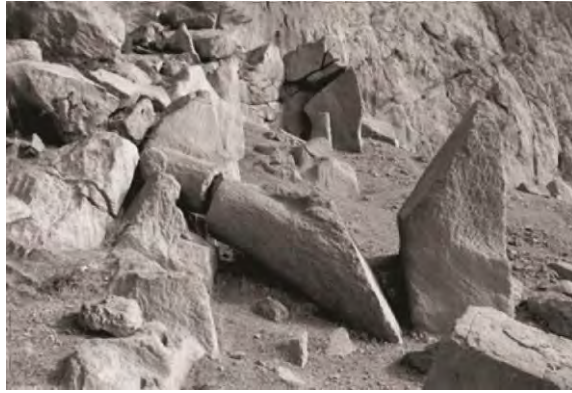
تصویر ۸: بقایای ساقه ستون ناتمام در شرق فرهاد تراش (برگرفته از: رهبر و علی بیگی، ۱۳۸۸: ۸۵، تصویر ۵).

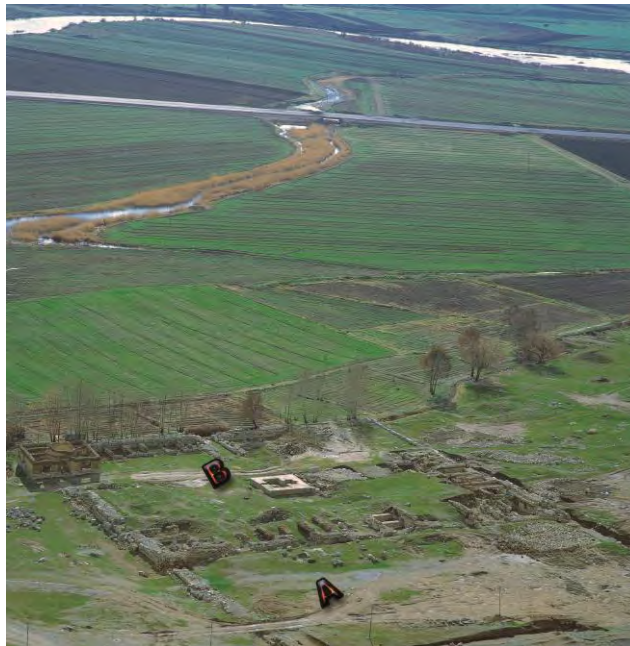
تصویر ۹: بنای ساسانی - ایلخانی بیستون (دید از شمال غرب) (بایگانی مرکز اسناد پایگاه میراث فرهنگی بیستون).

این بنا در ۲۵۰ متری جنوب سراب بیستون، در دامنه شرقی کوه و درست در زیر فرهادتراش واقع شده است. پژوهش‌های انجام گرفته تا به امروز نشان می‌دهد که این بنا دارای ابعادی در حدود  $۱۳۹ \times ۸۳/۷۵$  متر است و از دو بخش شرقی و غربی تشکیل یافته که بخش غربی با عنوان فضای A و بخش شرقی نیز فضای B نامگذاری شده است. ابعاد فضای A در حدود  $۸۳/۷۵ \times ۶۰$  متر (رهبر، ۱۳۸۰: ۲۰) و ابعاد فضای B در حدود  $۸۳/۷۵ \times ۷۹/۰۲$  متر است (کلایس، ۱۳۸۵: ج: ۱۸۹) (تصویر ۹).

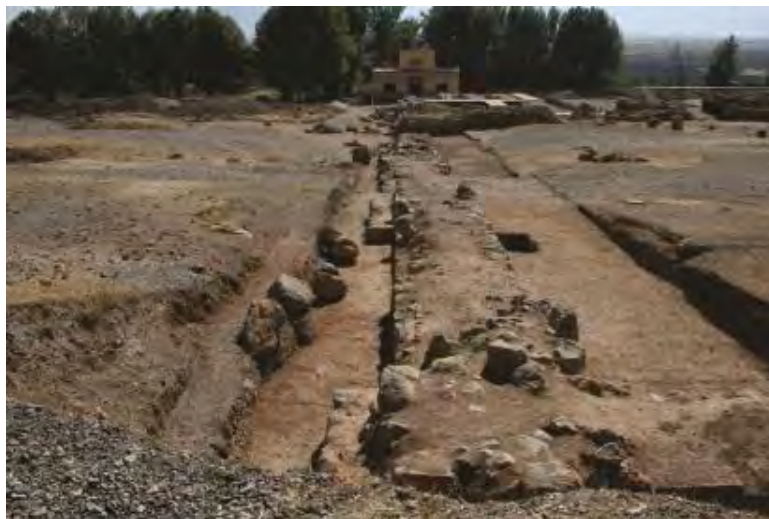
تصویر ۱۰: ساختار دیوار شمالی کاخ A و پشتبندهای آن (رهبر، ۱۳۸۸: ۲۰۹، تصویر ۷۸).

دیوارهای اصلی بنا در هر دو بخش با استفاده از بلوک‌های سنگی در ابعاد تقریبی ۸۰×۸۰ سانتی متر ساخته شده، عرض دیوارهای اصلی بنا معمولاً در حدود ۲۴۰ سانتی متر، عرض پشتبندها حدوداً ۸۰ سانتی متر و ضخامت شالوده به حدود ۳۲۰ سانتی متر می‌رسد (رهبر، ۱۳۸۸: ۳۱) (تصویر ۱۰).

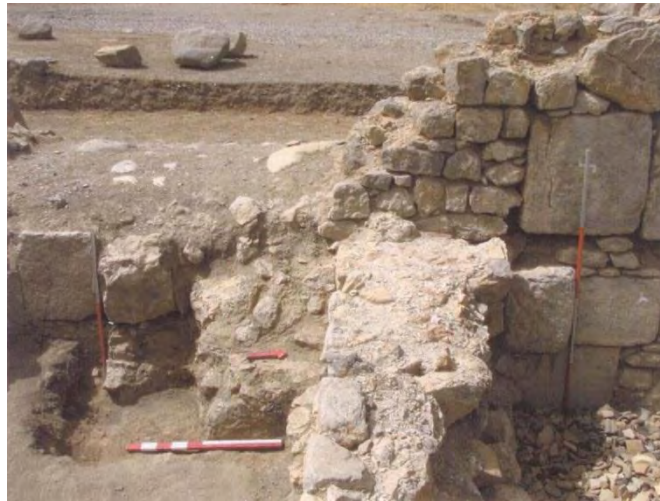
تصویر ۱۱: یکی از پشتبندهای ضلع شرقی فضای «A» در داخل اتاقهای ۲۶ و ۲۷، از مدارک تقدّم فضای «A» نسبت به فضای «B» (رهبر، ۱۳۸۷: تصویر ۲۰).

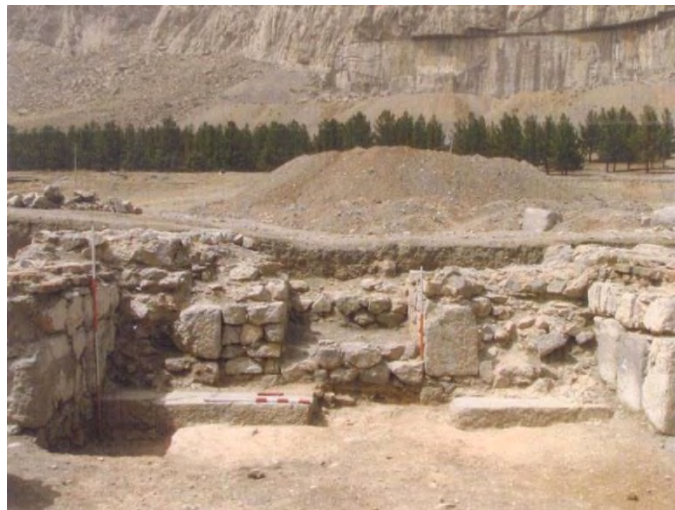
تصویر ۱۲: وضعیت درگاه ورودی غربی کاخ B (دید از شرق) (رهبر، ۱۳۸۷: تصویر ۱۸).

(رهبر، ۱۳۸۷: ۲۲۲) (تصویر ۱۲). ورودی شرقی، دارای راهرویی به طول تقریبی ۱۷ متر است و شخص را در بدو ورود به سمت حیاط مرکزی کاخ B هدایت می‌نماید. به عقیده حفّار با توجه به دلایلی از جمله تفاوتی که در نظم و ظرافت و ساختار نمای ضلع شرقی و دیگر بخشها دیده می‌شود، یا سنگهایی سفید که در کف این ورودی کار گذاشته شده و با سنگهای خاکستری نما تضاد رنگ زیبایی را به وجود می‌آورد، این ورودی بدون شک ورودی اصلی کاخ بوده است (رهبر، ۱۳۸۸: ۱۸-۱۷) (تصویر ۱۳). از کاروانسرای دوره ایلخانی، تا به امروز در مجموع ۶۵ اتاق و راهرو، یک مسجد (نمازخانه)، سگویی ساخته شده از لاشه سنگ دارای حفره ای در وسط با کاربری نامعلوم (رهبر، ۱۳۸۰: ۶۰-۵۷) و بقایای پلکان‌هایی جهت عبور و مرور به پشت بام کاروانسرا به دست آمده است (رهبر، ۱۳۸۰: ۴) (شکل ۲). شواهد نشان می‌دهد احتمالاً در بازه زمانی اندکی پس از ساخت کاروانسرا، زلزله ای شدید به وقوع پیوسته که موجب تخریب آن شده است؛ شواهد این امر را می‌توان در طاق‌های آجری اطاق‌های کاروانسرا، که در اثر فشارهای جانبی به یکباره فرو ریخته‌اند، مشاهده نمود (رهبر، ۱۳۸۰: ۲۴) (تصویر ۱۴ و تصویر رنگی ۱۲). با توجه به موضوع پیش رو، توضیح جزئیات بیشتر در مورد کاروانسرای دوره ایلخانی ضروری نمی‌نماید و تمرکز بحث بر روی ساخت و سازهای دوره ساسانی بنا قرار می‌گیرد.

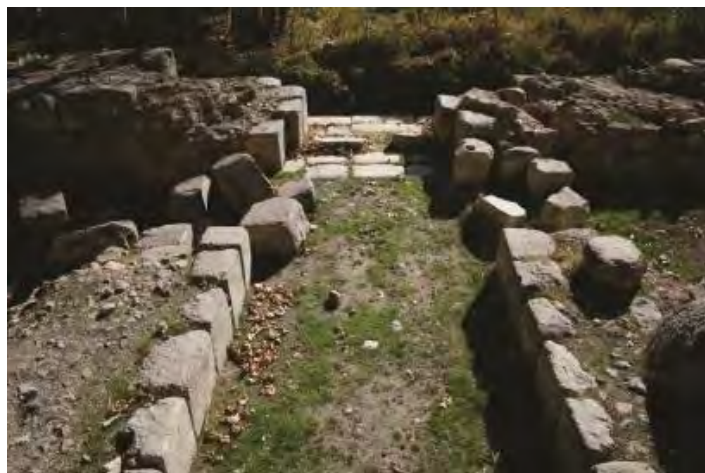
تصویر ۱۳: دروازه شرقی کاخ B (دید از غرب) (رهبر، ۱۳۸۸: ۲۱۵، تصویر ۹۰).

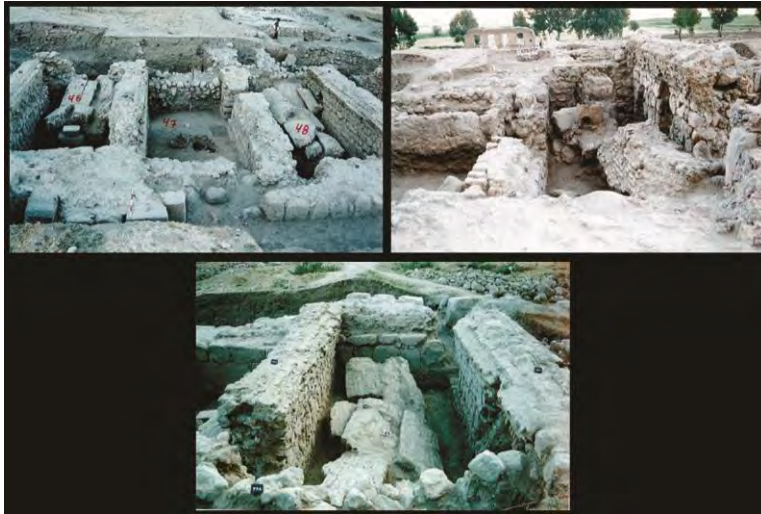
تصویر ۱۴: آوار سقف اتاق‌های کاروانسرا که به یکباره فرو ریخته‌اند (رهبر، ۱۳۸۰: تصاویر ۴۴-۵۲-۶۴).

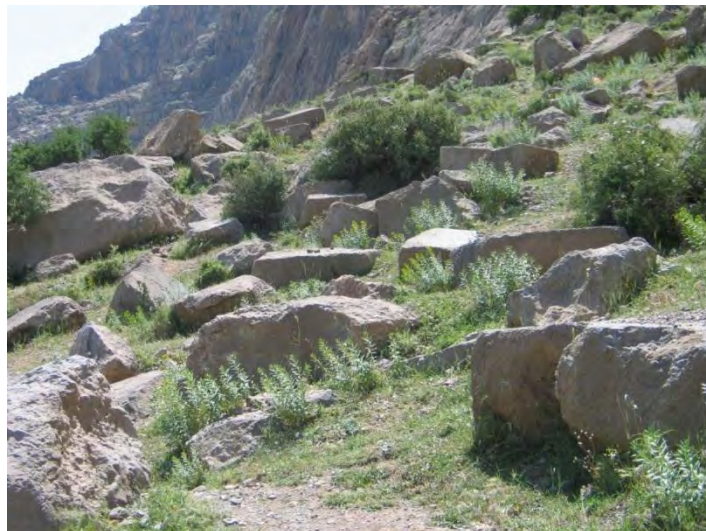
تصویر ۱۵: بلوک‌های سنگی تراش خورده در حدفاصل فرهادتراش تا کتیبه داریوش (بایگانی مرکز اسناد پایگاه میراث فرهنگی بیستون).

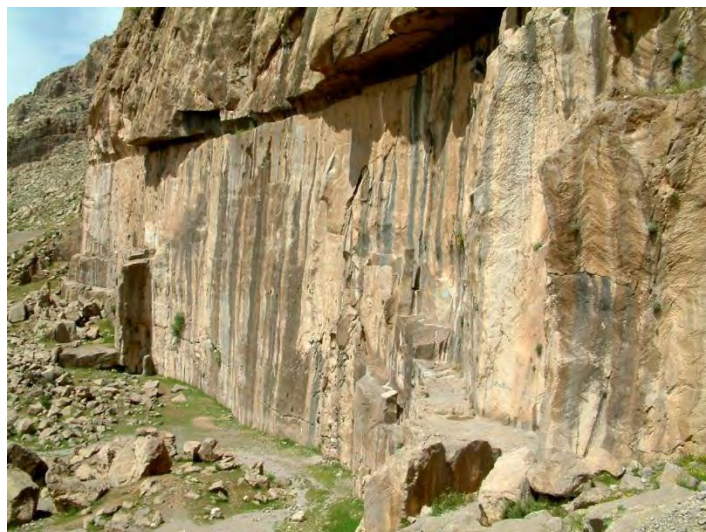
تصویر ۱۶: صخره تراش خورده فرهادتراش (دید از شمال) (بایگانی مرکز اسناد پایگاه میراث فرهنگی بیستون).

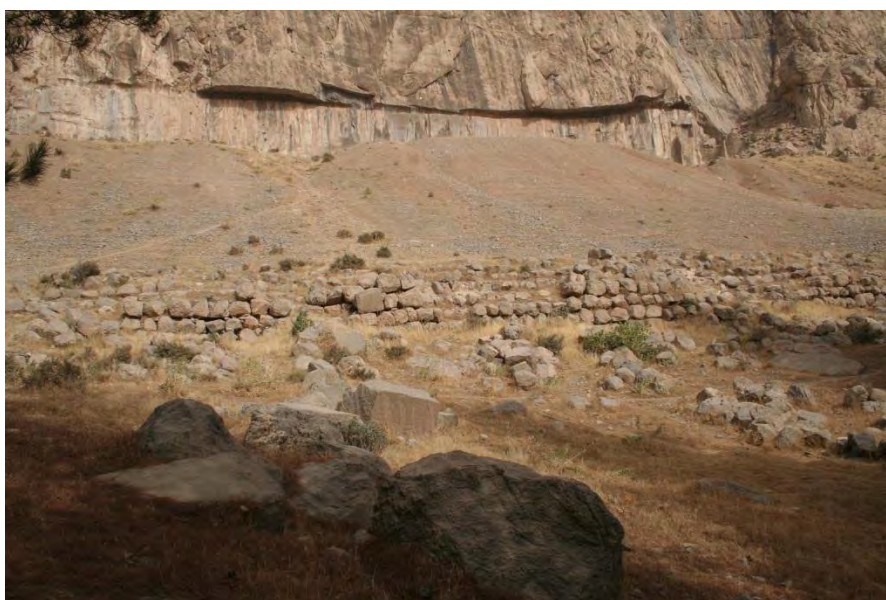
تصویر ۱۸: تراس خاکی، دیوار پشتیبان و سنگهای تراش خورده پراکنده در مقابل فرهادتراش (دید از جنوب شرق) (عکس از: علی محبی).

در دامنهٔ این دیوارهٔ تراش خورده، یک تراس خاکی - سنگریزه ای ایجاد شده که تا حدود ۸۰ متری دیواره ادامه یافته و با شیبی تند به فرودی ۱۰ تا ۱۵ متری می‌رسد. در جلوی این تراس، دیواری متشکل از قطعه سنگهای تراش خورده، لاشه سنگ‌های مستطیل شکل و ملات ساروج با بیشینه ارتفاع باقیمانده ای در حدود ۳/۵ تا ۴ متر به چشم می‌خورد که بسیاری از بخشهای آن تخریب شده است. فاصلهٔ این دیوار تالیهٔ سکوی جلوی دیواره ۵۶/۵ متر و تا خود سطح صخره در حدود ۱۴۴ متر است. کاوش‌های انجام گرفته بر روی آن نشان داد که دیوار مذکور ظاهراً در طرفین ناتمام رها شده است (شکل ۵). این دیوار پشتیبان، از لحاظ سبک و تکنیک ساخت قابل مقایسه با ساختار بخش غربی ایوان بزرگ آتشگاه در مجموعهٔ تخت سلیمان (شیز)، بیشاپور و فیروزآباد (مرکز تخت نشین) است و می‌توان آنرا به دورهٔ ساسانی منتسب نمود (شاپور شهبازی، ۱۳۵۳: ۸) (تصویر ۱۸ و تصویر رنگی ۱۵). در سرتاسر قسمت فوقانی این اثر کانالی حجاری شده که در لبهٔ داخلی آن زائده‌هایی جهت مهار داربست‌ها تعبیه شده است. ردّ ضربات هلالی شکل تیشه نیز که بر سطح صخرهٔ تراش خورده قابل مشاهده است، نشان می‌دهد که روند کار تراش صخره از بالا به پایین پیش می‌رفت و در بالای آن یک پیش‌آمدگی قوس دار

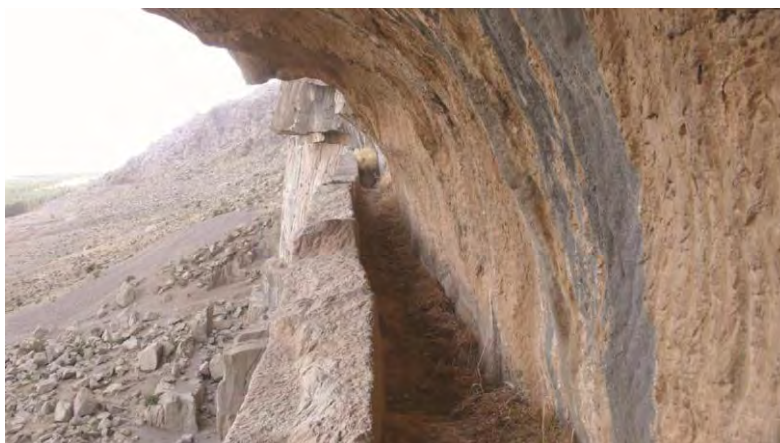
تصویر ۱۹: کانال سرتاسری موجود در قسمت فوقانی فرهاد تراش (صارمی، ۱۳۸۷: تصویر ۴-۱۳).

ایجاد شده که در حدود ۲/۵ متر جلوتر از سطح صفحه تراشیده شده است و در حقیقت همانند یک سقف عمل می‌کرد (شاپور شهبازی، ۱۳۵۳: ۵) (تصویر ۱۹).

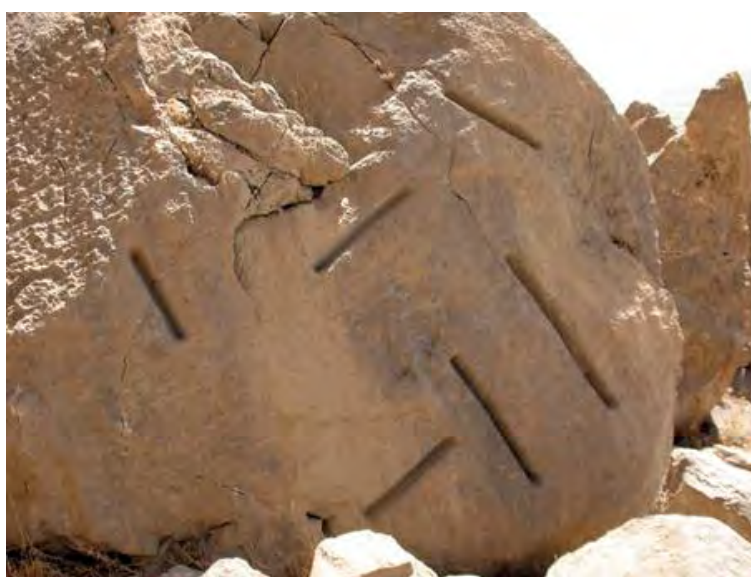
تصویر ۲۰: شواهدی مبنی بر استفاده از گوه‌های چوبی در روند ساخت فرهاد تراش (بایگانی مرکز اسناد پایگاه میراث فرهنگی بیستون).

۷- به این ترتیب که شکاف های طبیعی موجود در صخره را عمیق تر کرده و یا در صورت لزوم با استفاده از کلنگ‌های آهنی شکافی در سنگ ایجاد می‌نمودند، سپس گوه های چوبی را که برای این کار آماده شده بود در داخل شکافهای مذکور فرو کرده و به مرور آنها را مرطوب می‌نمودند. به این ترتیب گوه ها اصطلاحاً باد کرده و همین افزایش حجم موجب افزایش طول شکاف ها و در نهایت جدا شدن قطعات بزرگ سنگ از صخره می‌شد. پس از این مرحله نوبت به پرداخت سنگ در سطح مورد نظر می‌رسید.

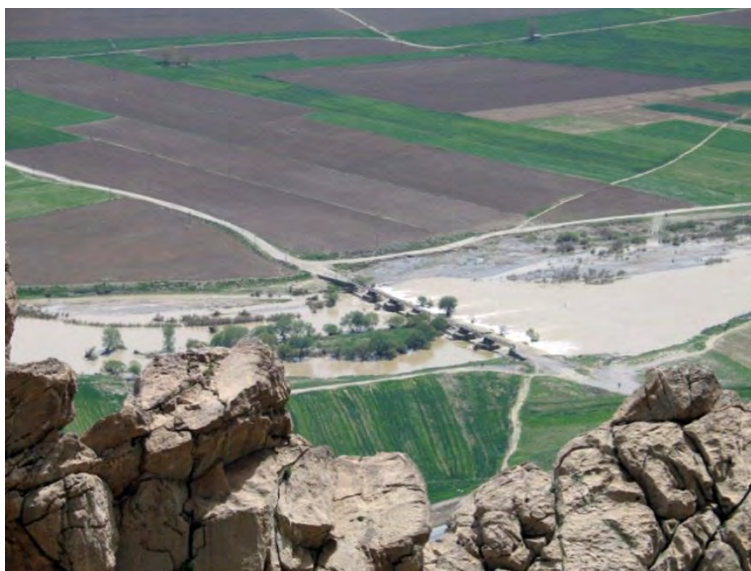
تصویر ۲۱: منظره عمومی پل خسرو (دید از شمال غرب) (بایگانی مرکز اسناد پایگاه میراث فرهنگی بیستون).

شیرین قرار دارد (تصویر ۲۱). نخستین بازدید مطالعاتی از پل خسرو توسط فلاندن انجام گرفت و او این اثر را به دوره ساسانی منتسب نمود (فلاندن، ۱۳۵۶: ۲۱۰). پس از وی راولینسون نیز از بقایای پل خسرو بازدید کرده و آن را متعلق به دوره ساسانی دانست (Rawlinson, 1839: 114). کاوش های انجام گرفته بر روی این پل، محدود به یک فصل گمانه زنی در سال ۱۹۶۷ توسط هیأت آلمانی کاوشهای بیستون، در اطراف این اثر است. حاصل این کاوش ها به دست آمدن دو پایه از ۹ پایه پل بود که تا آن زمان در زیر ماسه های حاشیه رودخانه مدفون شده بودند (Luschey, 1990: 294).

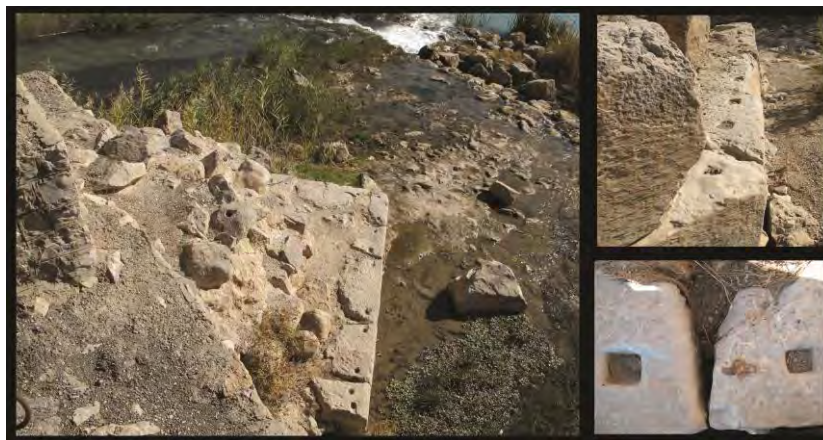
تصویر ۲۳: آبشکن‌های مثلثی و بستهای فلزی به کار رفته در ساختار پایه‌های پل خسرو (عکس‌ها از: مژگان خان‌مرادی).

علاوه بر این، مقایسه تکنیک معماری به کار رفته در ساخت پل همچون استفاده از ملات ساروج، بست های فلزی، نوع تراش بلوکهای سنگی و علائم حجّاران ساسانی، و علاوه بر همه اینها توجه به این نکته که ریشه یابی نام محلی این آثار فرهاد تراش و پل خسرو- اشاره به پادشاهی دارند که می دانیم علاقه زیادی به ساخت و ساز داشت و ما را بر این می دارد که پل خسرو را نیز اثری ناتمام از پروژه های خسرو دوم در بیستون بدانیم. همچنین با توجه به مشاهده توده سنگهای متراکم بین پایه ها و تشکیل سگوی سنگفرش سراسری در کف رودخانه و همچنین شواهدی از وجود یک پشته خاکریز در جنوب شرق پل و دیواری به طول ۱۱۰۰ متر در کرانه شرقی گاماسیاب که آنها را نیز باید متعلق به دوره ساسانی دانست؛ باید گفت که پل خسرو بخشی از سد ساسانی ناتمام بیستون را تشکیل می دهد (کلایس، ۱۳۸۵:ب: ۱۵۸-۱۵۵). این پل - بند از جهت ساختار با پل والرین (بند شادروان) در شوشتر (کلایس، ۱۳۸۵:ب: ۱۴۹)، بند درودزن فارس (حدود قرن ششم پ.م)، بند بهمن در نزدیکی کوار در فارس، پل - بند امیر در فارس، بند کوار بین قم و کاشان، پل - بند شهرستان یا سی و سه پل و سد ساوه (معماربان، ۱۳۸۷: ۶۷-۶۶) قابل مقایسه است. قسمت میانی پایه های پل خسرو، با قلوه سنگ و ملاط آهک پُر شده است که این روش چیدمان در پایه ها را می توان با پل بیستون

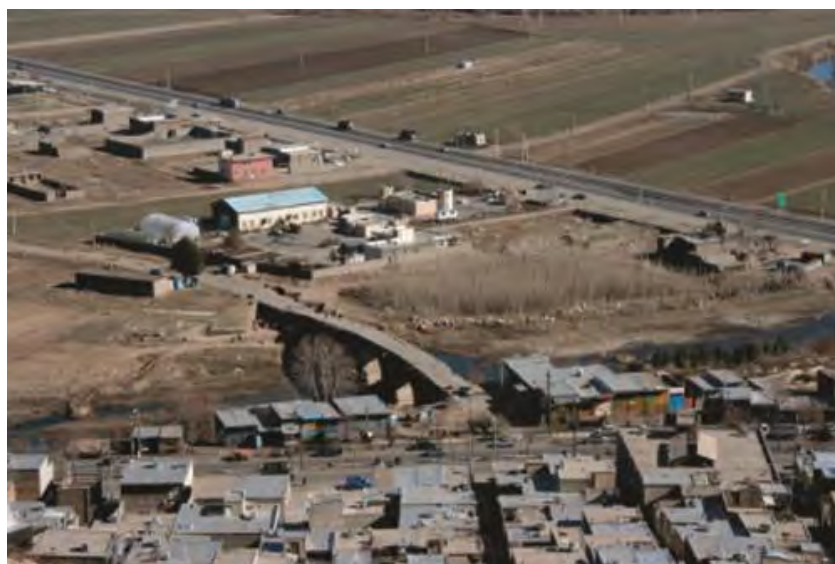
تصویر ۲۴: منظره عمومی پل بیستون (دید از غرب) (خان‌مرادی، ۱۳۸۷: ۱۵۷، تصویر ۱۵).

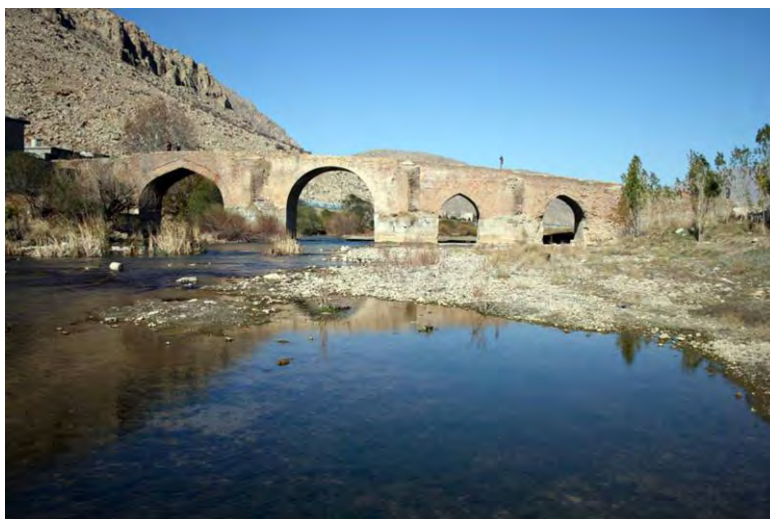
تصویر ۲۵: نمای جنوبی پل بیستون (بایگانی مرکز اسناد پایگاه میراث فرهنگی بیستون).

پل بیستون در شرق شهر بیستون، در جهت شرقی - غربی و بر روی رودخانه دائمی دینورآب ساخته شده است. این پل بر سر راه قدیم کرمانشاه به صحنه قرار داشته و از طریق جاده بیستون به سنقر قابل دسترسی است. این پل با نام‌های دیگری همچون پل کهنه، پل شاه عباسی، پل صفوی، پل نادرآباد و پل دینورآب نیز شناخته می‌شود (تصویر ۲۴). طول این پل ۱۴۴ متر و عرض آن ۷/۶۰ متر بوده و دارای چهار دهانه باز است که به ترتیب از شرق به غرب شماره گذاری شده‌اند (مرادی، ۱۳۸۰ الف: ۹). بدنه آجری پل در دوره‌های مختلف به ویژه دوره حاکمان حسنویه، دوره ایلخانی، دوره صفوی و دوران متأخر بارها مورد مرمت و بازسازی قرار گرفته است (خان‌مرادی، ۱۳۸۷: ۱). در همه گزارشات و متونی که در رابطه با بیستون نوشته شده، این پل با نام پل صفوی و در ردیف آثار دوره اسلامی معرفی شده است و تصور می‌شد که در دوره صفوی بنا نهاده شده باشد، اما کاوش‌های باستان‌شناختی اخیر نشان داد که پایه‌های پل بیستون در اواخر دوره ساسانی ساخته شده و پروژه ساخت آن همچون سایر بناهای ساسانی بیستون ناتمام مانده است (مرادی، ۱۳۸۱: ۸۶) (تصویر ۲۵).

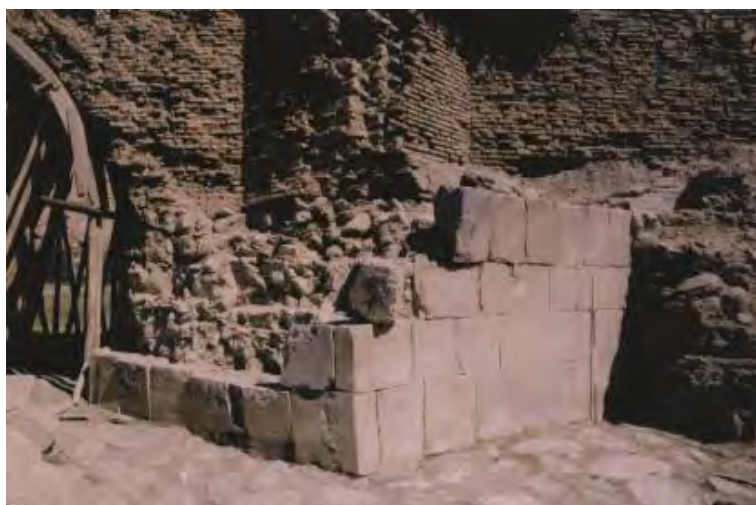
تصویر ۲۶: نمونه ای از فرم چیدمان پایه های ساسانی پل بیستون (مرادی، ۱۳۸۱: ۱۷۹، تصویر ۴۴).

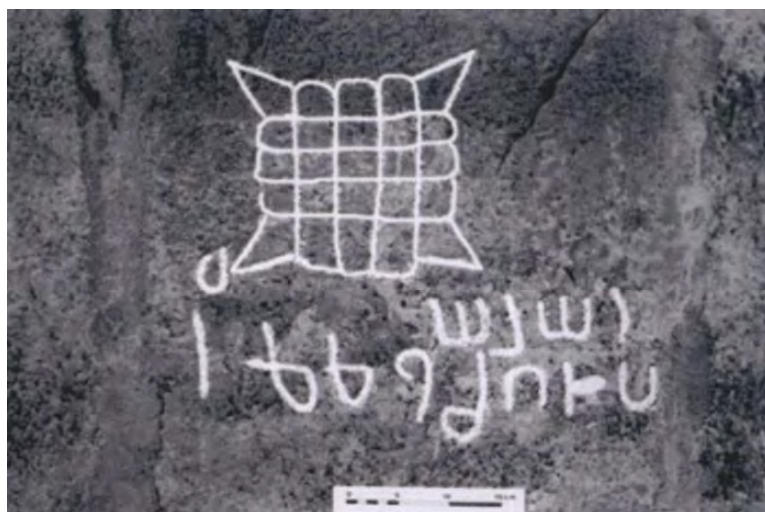
تصویر ۲۷: کتیبه ساسانی حک شده بر روی پایه شماره ۷ پل بیستون (مرادی، ۱۳۸۱: تصویر ۱۴۶).

خسرو بیستون (کلیس، ۱۳۸۵: ۱۵۰)، پل شکسته خرم آباد (Kleiss, 1975: 136) و پل بند ایوان کرخه (چگنی، ۱۳۷۸: ۶۱) است. این پایه ها پیشرفت تکنیکی را نسبت به پل های اوایل دوره ساسانی همچون پل فیروزآباد نشان می دهند (Kleiss, 1975: 136). شیوه چیدمان بلوک های سنگی به کار رفته در ساختار پایه ها را می توانیم در بناهایی همچون مجموعه ساسانی تخت سلیمان (مرادی، ۱۳۸۰)، طاق گرا (کامبخش فرد، ۱۳۵۵) و بنای سنگی کنگاور (Azarnoush, 1981) نیز مشاهده نمایم. بر روی برخی از این بلوک های سنگی علائم حجاران ساسانی نقش شده است (مرادی، ۱۳۸۱: جداول ۶ و ۷؛ خان مرادی، ۱۳۸۷: جداول ۲۸ و ۲۹) که می توان آنها را با علامتهای حجاران موجود بر روی دیگر بناها و آثار ساسانی منطقه از جمله بلوک های تراش خورده اطراف فرهاد تراش (شاپور شهبازی، ۱۳۵۳: ۸)، بنای ساسانی - ایلخانی (رهبر، ۱۳۵۷) و پل خسرو (کلیس، ۱۳۸۵: ۱۵۱، شکل ۶)، همچنین کمی دورتر با بنای معظم کنگاور (کامبخش فرد، ۱۳۷۴: ۲۲۳-۲۰۶)، تخت سلیمان (مرادی، ۱۳۸۰)، پل پلدختر لرستان (پرویز، ۱۳۸۰: ۱۳۲)، شهر گور (شاه محمدپور، ۱۳۸۳)، تخت جمشید و پاسارگاد (کامبخش فرد، ۱۳۸۶) و حتی با قلعه ساسانی دربند قفقاز (شاه محمدپور، ۱۳۸۳) نیز مقایسه نمود. در دومین فصل از کاوشها، کتیبه ای نیز به خط و زبان پهلوی ساسانی که بر روی یکی از بلوک های سنگی پایه هفتم پل حک شده بود، کشف شد اما متأسفانه به علت آسیب وارده، قابل بازخوانی نبود (مرادی، ۱۳۸۱: ۸۶) (تصویر ۲۷).

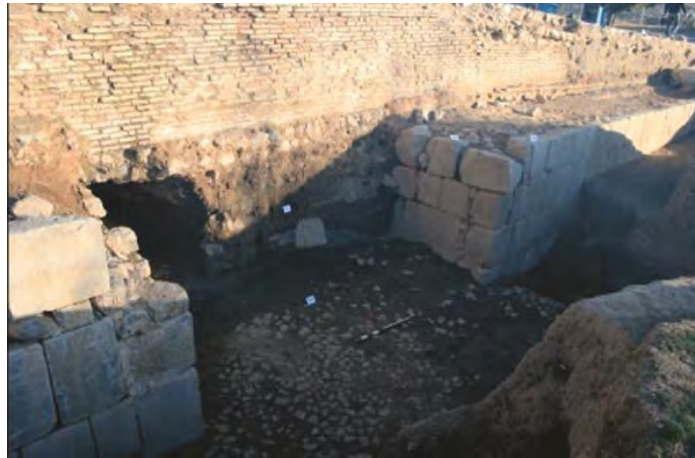
تصویر ۲۸: نمای جنوبی دهانه شماره «۱» پل بیستون (خان‌مرادی، ۱۳۸۷: ۱۷۱، تصویر ۴۳).

تا پیش از شروع کاوشها در سال ۱۳۸۰، چهار دهانه پل قابل رویت بود و همانگونه که پیشتر گفته شد این دهانه ها به ترتیب از شرق به غرب شماره گذاری شده اند. دهانه ششم دارای ۵/۱۰ متر عرض بوده و بلندای آن از کف رودخانه تا تیزی طاق به ۶ متر می رسد. عرض دهانه پنجم ۵/۱۵ متر و ارتفاع آن از کف رودخانه تا تیزی طاق ۶/۳۰ متر است. دهانه چهارم، به عنوان بزرگترین دهانه پل، ۱۱ متر عرض و ۹/۳۰ متر بلندای آن از کف رودخانه تا تیزی طاق است. دهانه سوم نیز دارای ۱۱ متر عرض و ۹ متر ارتفاع است (مرادی، ۱۳۸۰ الف: ۲۱). این چهار دهانه توسط گلزاری نیز اندازه گیری شده اند (گلزاری، ۱۳۵۷: ۴۰۳-۴۰۴).

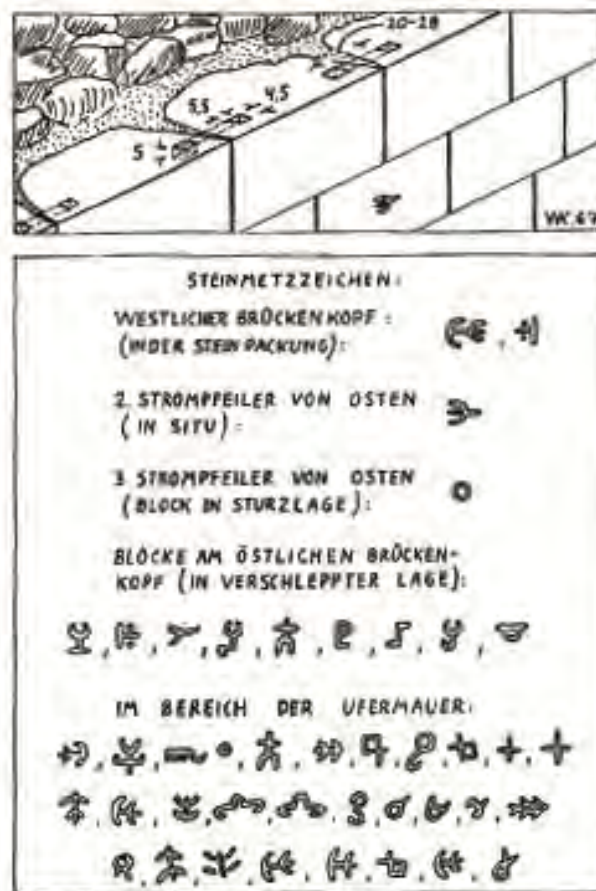
شکل ۷: بست های فلزی و علائم حجاران موجود بر روی پایه های پل خسرو (کلایس، ۱۳۸۵: ج: ۱۵۱، شکل ۶).
